# 哈尔滨呼兰第二粮库有限公司杨林粮库 分公司“11·18”一般车辆伤害事故 调查报告

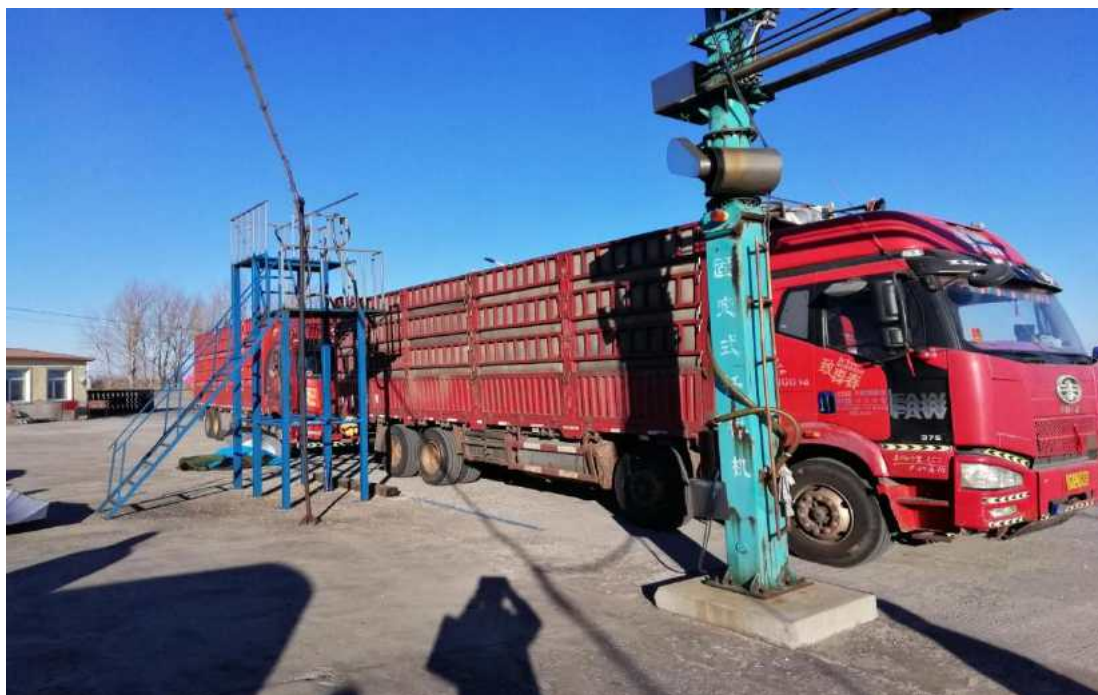
事故地点为哈尔滨市呼兰第二粮库有限公司杨林粮库分公司院内扦样区扦样现场，事故现场共有两台载粮货车（见图 1），两台车辆前后之间相距不足 1 米（见图 2），事故车辆在前，非事故车辆在后。事故车辆车牌辽 M L7888，非事故车辆车牌黑 ABD962。非事故车辆是事故发生的前一天晚上停

图 1 两台载粮货车

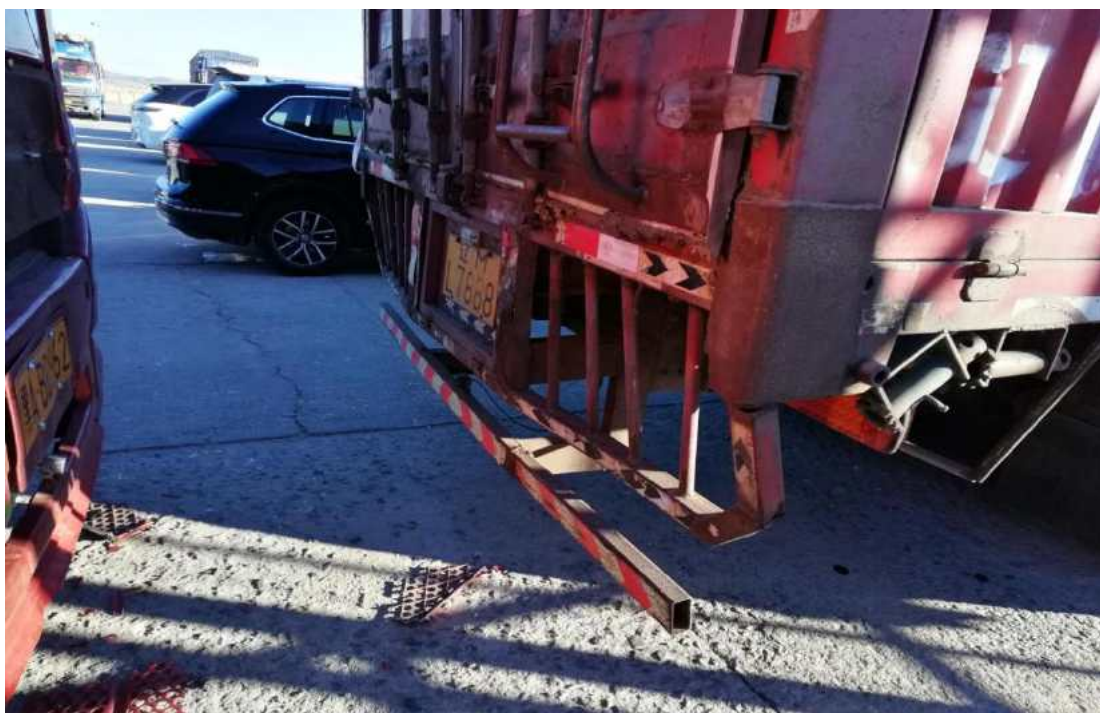
放的，事故发生时，货车驾驶室内没人。黄某某（死亡者）被事故车辆伤害的位置是在前后二车之间。

图 2 两台车前后间距
