| 阳新富池广东恒琛新能源技术有限公司“5·4”一般高处坠落事故调查报告 |

## 落事故调查报告

2025年5月4日，阳新县富池镇娲石绿色建材产业园11MW屋顶分布式光伏发电项目施工中发生一起高处坠落事故，造成1人死亡，直接经济损失约100万元。

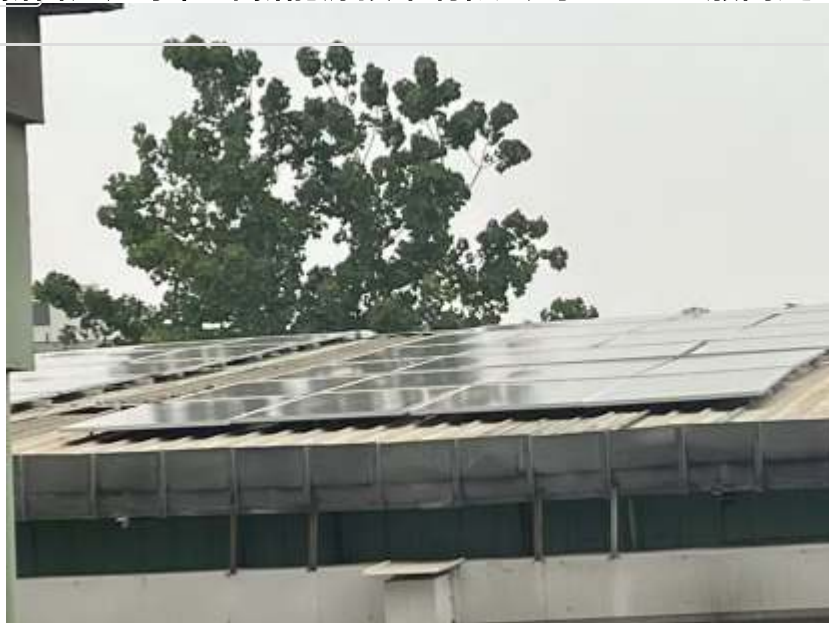
图1.现场施工图

4、粉末辅料堆棚（娲石水泥厂15号楼）概况（事故发生地点）。粉末辅料堆棚厂房面积 $1344\text{m}^2$ ，单个建筑长42米，宽32米，主体高度6米，为门式钢架结构，主要柱距为6米、12米，檀条间距1.5米，屋面坡度1:20（约2.86度），屋面板为单层压型彩钢板和透明采光板。檀条加固采用檀条附加加固，钢架加固采用增设系杆，增设斜撑加固。

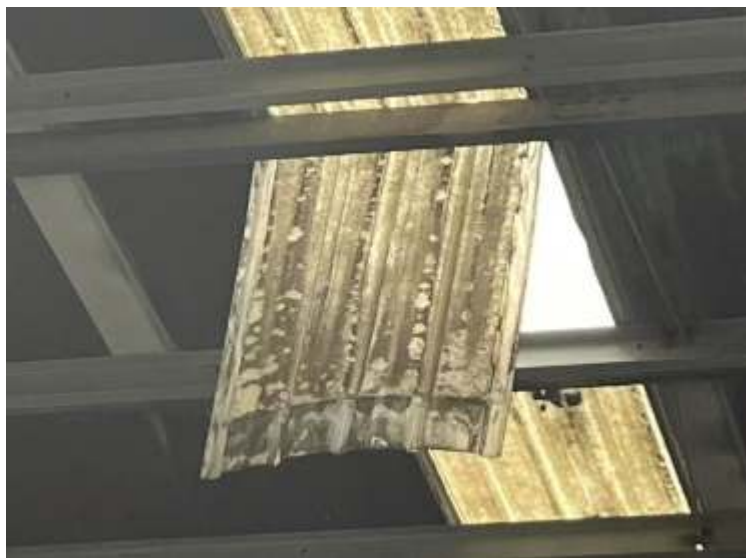
图2.采光板塌落位置图

粉末辅料堆棚屋面采用单层压型彩钢板和透明采光板铺设，屋面有一块透明采光板的一端处于塌落状态，一端与檀条连接。坠落地点为水泥硬质地面（见图3）。

江中元无高处作业相关资质从事高处作业活动，在屋顶进行卸载吊物作业，且未采取安全防护措施，在移动时踩破采光瓦，致其从高空坠落。

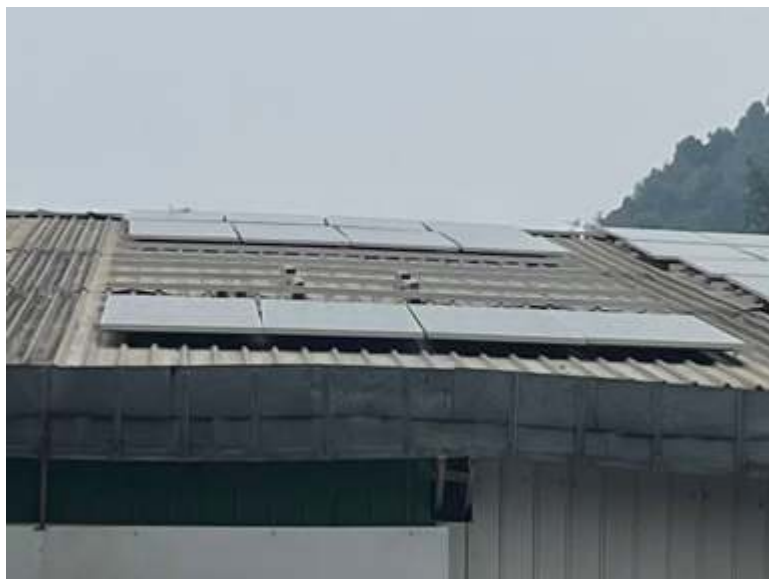
图3.光伏板铺设现场情况

10时左右，光伏板吊运、铺设完毕（见图3），刘耀华安排江中元、刘云胜等5人拆掉已经铺好光伏板的边角保护壳（见图4）。
