## 城关东岗华水建设（三亚）有限公司“9·8”一般触电事故调查报告

2025年9月8日凌晨3时40分左右，华水建设（三亚）有限公司（曾用名：港珠澳建设（广州）有限公司）承建的兰州市城区（城关区、七里河区）雨污水管道分流工程第四批次八标段项目施工现场（位于城关区欣欣嘉园东区东侧南河南路十字路口处西南角），该公司项目部施工人员操作随车起重机吊运发电机过程中，吊车大臂触碰到作业现场上方高压线，致使下方配合吊装作业施工人员廖\*\*触电，导致发生一起触电伤害一般事故，造成1人死亡。

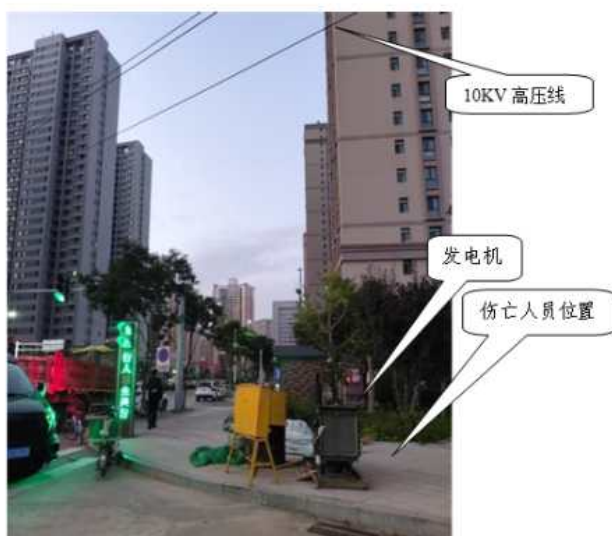
事发地点位于兰州市城关区南河南路与兴学街什字道路十字西南角，当时发电机放置于南河南路南侧人行道上，其上方有10KV高压线路，为中石油昆仑燃气加压站的第7节到第8节客户内部高压线（c相线路），距地面约7.5米。随车吊为车牌号甘AC3502；品牌型号：帕菲特牌PFT5257JSQD6C；车辆识别代码：LZZ1BLNJ4SA199424；发动机编号：7325D007777；制造日期：2025年4月；随车起重机最大起重扭矩：20t·m；机动车所有人：蔡\*\*。随车起重机大臂顶端内侧有明显电击痕迹，发电机外壳与钢索接触处有明显电击痕迹。

图一事故发生现场图片

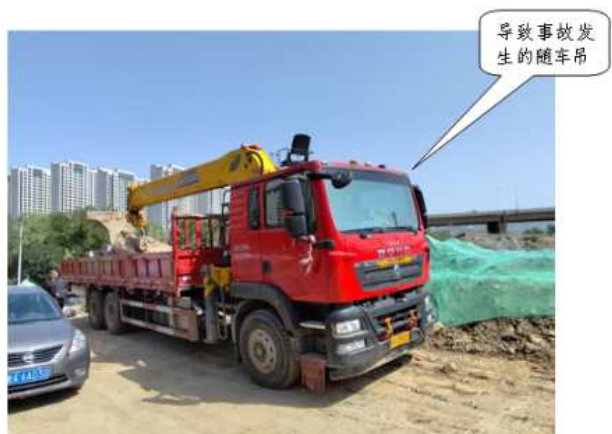
图二导致事故发生的随车吊

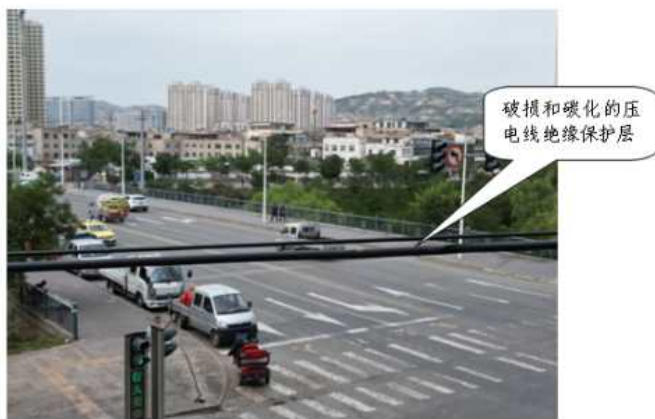
图三破损和碳化的压电线绝缘保护层

上空架设的高压线路（10KV），距地面约7.5m，符合《架空配电线路设计技术规程》第11.0.2条3kV~10kV线路在居民区导线与地面的最小距离6.5m。该高压线由东南向西北方向延伸，需吊运发电机位于高压线正下方偏西南方，随车吊位于高压线正下方偏东北方，在吊运发电机时，随车吊司机在现场没有指挥人员的情况下操作吊臂从高压线下方绕至发电机正上方，现场亮度不足，司机未事先认识到作业环境存在的高压线，也未在吊装作业前对现场进行安全风险排查，及时发现发电机上方的高压线，并在作业过程中未达到起重机与10kV高压线的最小水平安全距离为2米，垂直安全距离为2.5米的作业要求。违规违章作业致使吊车吊臂与高压线接触，导致高压电线绝缘保护层破损和碳化，电流通过吊车吊臂及绑发电机的钢丝绳传导，将手扶发电机的作业人员电击致死，导致触电事故发生，这是造成本起事故的直接原因。
