# 乐昌梅田办事处\*\*补胎店“1·27”一般物体 打击事故调查报告

乐昌市政府事故调查组

2026 年 6 月 8 日

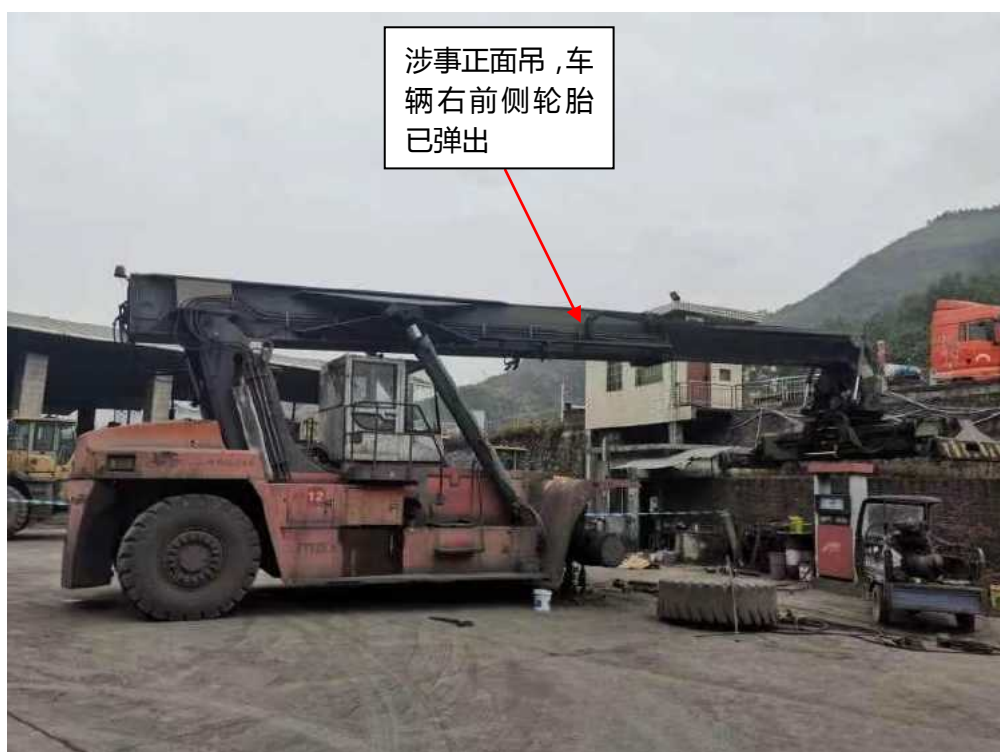
图 1 涉事正面吊现场图

正面吊共六个真空轮胎，呈前四后二分布，该事故是由车右前侧轮胎爆炸导致的物体打击事故。

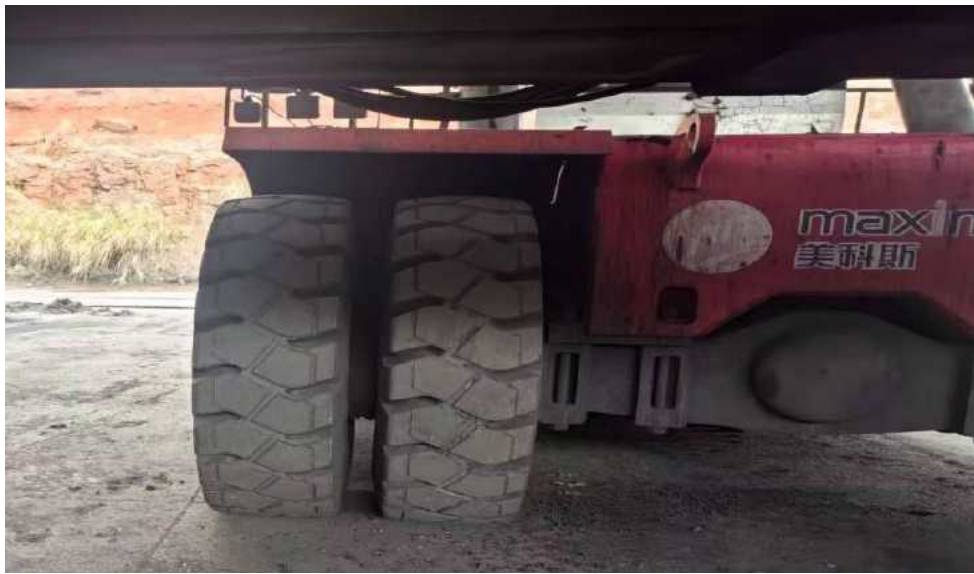
图 2 涉事正面吊右前侧原轮胎图

作业人员未按维修轮胎操作规程对处于较高胎压的轮胎进行排气，锤击过程中致使安装在车辆右前内侧存在安全隐患的轮胎爆裂，轮胎和轮毂飞出导致作业人员伤亡。

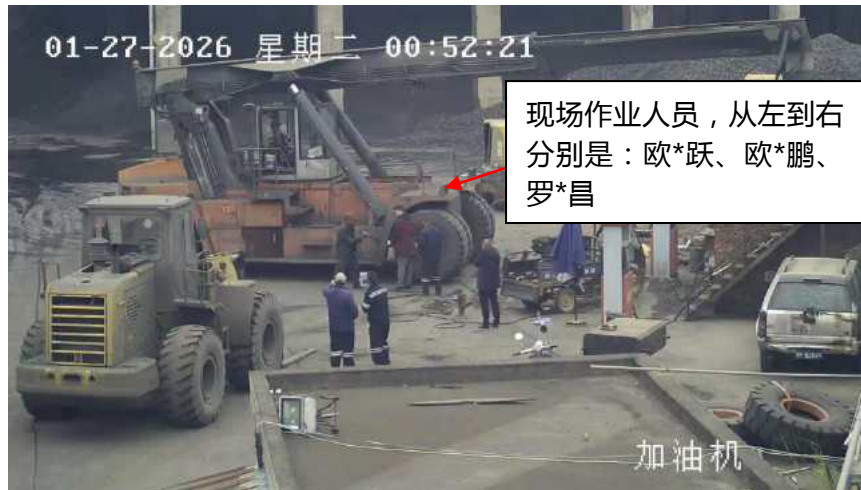
图 3 现场作业图

9 点 15 分左右，欧\*跃及其子欧\*鹏二人到指定位置。10 点左右，作业人员准备进行轮胎更换作业，其中欧\*跃为主操作人员，罗\*昌和欧\*鹏在旁边协助他。欧\*跃在拆卸正面吊右前方的轮胎前，先扭开紧固螺栓，但没有对轮胎进行放气，内胎和外胎气压均高于大气压；后让欧\*鹏手持撬棍抵住外轮胎的紧固压圈，其用铁锤敲击撬棍试图震松外轮胎的紧固压圈，连续敲击三次无果后，其加大力度进行第四次敲击。内胎因内部气压较高且持续遭受外部冲击力出现异常，随后内轮胎、外轮胎以及轮毂冒出大

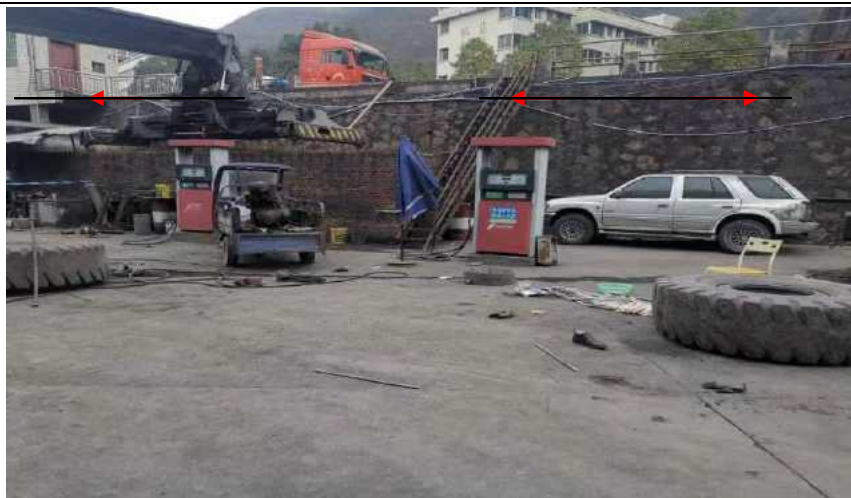
图 4 事故后现场图

量烟尘并弹出，撞到站在轮胎正面的罗\*昌、欧\*鹏。罗\*昌被撞击至外轮胎落地处、欧\*鹏被撞击至停止一旁的铲车旁，二人均已倒地昏迷。

（一）落实生产经营单位安全生产主体责任。乐昌市坪石镇\*\*补胎店要吸取事故教训，切实履行生产经营单位安全生产主体责任，一要结合实际组织制定本单位安全生产规章制度和操作规程，坚决杜绝各类“三违”现象；二要加强作业人员进行安全教育和培训掌握岗位安全操作技能；三要教育、督促作业人员佩戴、使用安全防护用品；四要针对本单位内开展全方位风险辨识和隐患排查工作，切实消除各类事故隐患，落实各项风险管控措施。整改指导工作和落实情况，由梅田办事处和乐昌市交通运输局负责。
