# 新疆庆华能源集团有限公司“12·9”锅炉 高温气体喷出较大事故调查报告

自治州人民政府事故调查组

2024 年 9 月 24 日

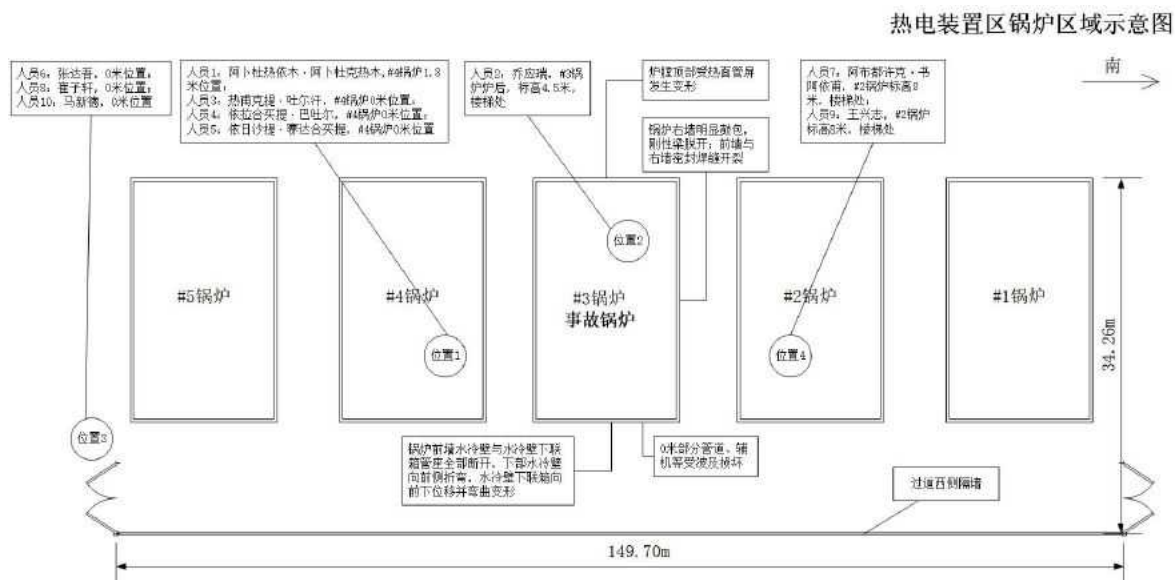
图 1 事发锅炉房人员伤亡示意图

根据现场勘查，锅炉炉膛爆炸导致前墙水冷壁严重变形、破裂，右墙水冷壁大面积鼓包，部分设备部件受波及损坏。主要损坏情况如下：

1. 锅炉标高 31.6m 以下，前墙水冷壁与右侧墙水冷壁刚性梁连接铰链脱开，标高 22-29m 处钢梁移位较严重，16-31.6m 处锅炉右墙、前墙鼓包明显。前墙与左右两侧墙焊缝开裂至水冷壁下集箱，前墙与右墙连接处开裂最大 0.9m，前墙与左墙连接处开裂最大 0.4m。水冷风室与前墙水冷壁管连接护板焊缝全部脱开。

2. 前墙刚性梁（标高 5.4m）以下水冷壁（长度 2m）向锅炉前侧发生折弯、位移，全部 143 只水冷壁管沿集箱管座角焊缝全部断开，下部水冷壁折弯 40-90°，位移 0.9-2.8m。前墙水冷壁下集箱向下弯曲变形，挠度 0.56m。前墙下部水冷壁从炉右向炉左数第 1、2、3、4、6、43、47、48、49、51、74、81、95、142、143 根，共 15 根发生开裂或破口。

3. 其它受波及损坏的设备部件：下降管至后墙下集箱分散管（由南向北数第 4 根）水平段断裂，长度 3.57m；屏式过热器入口集箱及连接管道向炉前位移，最大 0.4m；3#高压流化风机冷却水夹套、2#高压流化风机出口风管及出口消音器、炉前定排阀门及管道等发生变形、损坏等（事发锅炉房伤亡人员所在位置见

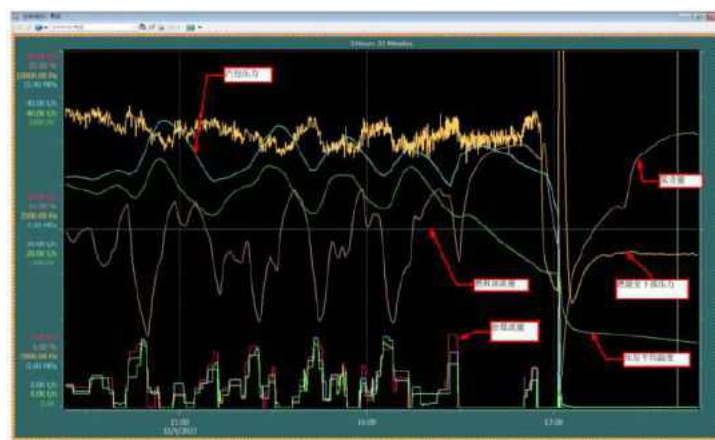
图 2 锅炉床温、氧量和给煤变化曲线图

DCS 运行曲线显示，12 月 9 日下午在进行#3 锅炉安全阀校验整个过程中，锅炉床层温度一直较低，最高温度低于 750℃。根据庆华公司《锅炉运行规程》9.2.5 条及 15.1.6 条，该锅炉正常床温为 880℃~960℃，最低要求不得低于 840℃，低于 800℃就应该停止给煤，床温低于 650℃，床温联锁保护装置动作，锅炉停炉。由于锅炉 MFT 安全联锁保护退出，在 9 日下午校验安全阀期间，多数时间锅炉床温低于 650℃（见图 2），锅炉在低温状态下运行，燃煤容易产生不完全燃烧现象。

量热量，锅炉吸热来源主要是煤中固定碳燃烧放出的热量。如果挥发份析出并燃烧后床温过低，固定碳就难以着火。在校验过热器工作安全阀时，赵亮从 16 时 22 分开始逐步增加锅炉给煤量至 23t/h，直到 16 时 29 分停止给煤，期间共给煤约 1.5 吨。DCS 床温曲线显示，锅炉床温却从 16 时 15 分的最高温度 675℃ 下降到 16 时 29 分的 536℃，可以断定，本次加煤后，煤中的固定碳没有充分燃烧。停止给煤时锅炉含氧量为 10.3%，之后氧量快速上升，如果锅炉固定碳充分燃烧，则会消耗大量氧气，氧量会明显下降。可见在开始进行过热器控制安全阀（第 4 个安全阀）校验前，锅炉炉内燃烧工况已经进一步恶化。

过热器控制安全阀回座时，锅炉床温 429℃。16 时 50 分，锅炉床温已降至 423℃，赵亮重新开始给锅炉加煤，到 16 时 54 分停止锅炉给煤，共加煤约 1t，此时床温已经降至 391℃。根据庆华公司《锅炉运行规程》5.3 条，锅炉启动时有油枪助燃条件下的间断投煤最低床温是 450℃，低于该温度，固定碳难以着火。16 时 50 分到 16 时 54 分之间，氧量一直在 17.5%-18.4% 之间，这也说明投煤后燃煤挥发份并没有充分析出燃烧，固定碳也没有着火。

由于在最后一次加煤期间挥发份并没有充分析出燃烧，大量挥发份在停煤后会继续析出，锅炉床温缓慢下降。DCS 数据显示，锅炉氧量从 16 时 57 分开始快速下降，说明在这之前析出的挥发份局部开始燃烧。由于停煤后一分钟内，赵亮停止锅炉二次

根据 DCS 记录数据，17 时 01 分，锅炉床温 378℃，氧量 11%，炉膛压力瞬间升高，氧量迅速下降，炉膛发生爆燃或爆炸。
