关于重庆聚晁塑料制品有限公司“3•2”一般机械伤害事故报告的公

# 重庆聚晁塑料制品有限公司“3·2” 一般机械伤害事故调查报告

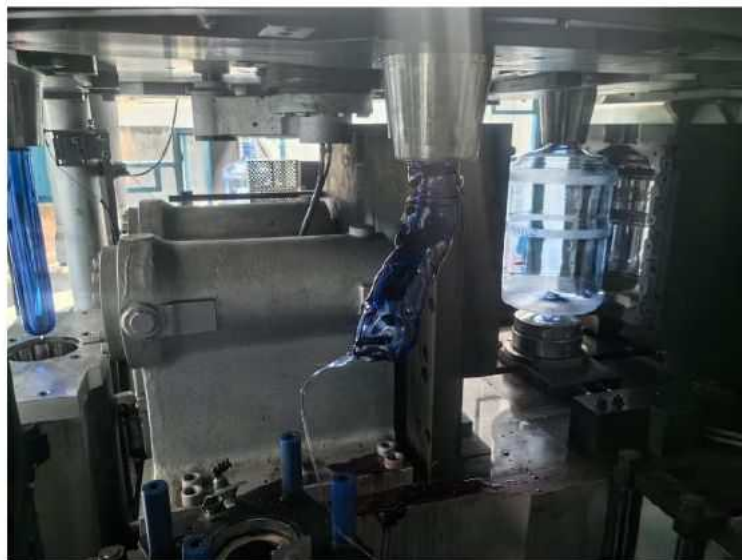
图1 1号制桶机事故现场

2024 年 3 月 2 日下午 13 点，重庆聚晁塑料制品有限公司生产车间员工吃完午饭开始上班，车间主任李\*在 1 号制桶机一边调试机器一边通过用手按压产品的方式查看生产的产品是否满足质量要求，下午 15 时许，1 号制桶机报警并停止运转，在 2 号制桶机调试机器的领班和\*开始查看 1 号制桶机报警原因，发现李\*在 1 号制桶机背后位置，左侧面部和右手被卡在制桶的加热管上，和\*立即切断机器电源并大声呼救，现场人员拨打了 120 急救电话并立即到事故现场与和\*一起将李\*从机器中救出，仰面放在地上平躺，随后 120 急救人员到达现场查看后宣布李\*死亡，随后派出所以及应急管理部门人员相继到达事故现场查看情况，后殡仪馆将李\*拉走。

发生事故的1号制桶机（见下图1）位于重庆市璧山区璧泉街道金剑路576号重庆聚晁塑料制品有限公司内。

重庆聚晁塑料制品有限公司员工李\*在未关闭制桶机的情况下进行机器调试，左侧面部和右手被制桶机加热管卡住，是导致其受伤并死亡的直接原因。

重庆聚晁塑料制品有限公司企业主体责任不落实，主要表现为：未建立健全并落实生产安全事故隐患排查治理制度，未采取技术、管理措施，及时发现并消除李\*等工人带电调试制桶机存在的机械伤害事故隐患，导致李\*在带电调试制桶机时被机器卡住致死。

（二）强化企业全员安全生产责任制落实。重庆聚晁塑料制品有限公司要建立健全安全生产责任制、安全生产规章制度、安全隐患排查治理等制度。在有较大危险因素的生产经营场所和有关设施、设备上，要设置明显的安全警示标志。

（三）全面开展安全隐患排查，严格落实主体责任。重庆聚晁塑料制品有限公司应当进一步加强企业主体责任的落实，要贯彻落实“安全第一、预防为主、综合治理”方针，强化生产全过程的安全管理，强化技术责任和管理责任落实，全面深入的开展风险隐患排查治理，强化风险管控，对重点部位、重点环节、重点设备、重点作业场所组织开展全方位隐患排查，加强风险辨识与管理，实时研判生产情况，及时发现并消除安全隐患。
