**青山湖湖坊麦客达温德姆酒店“1·16”一般触  
电伤害事故调查报告  
(送审稿)**

青山湖区人民政府事故调查组

2026 年 3 月 9 日

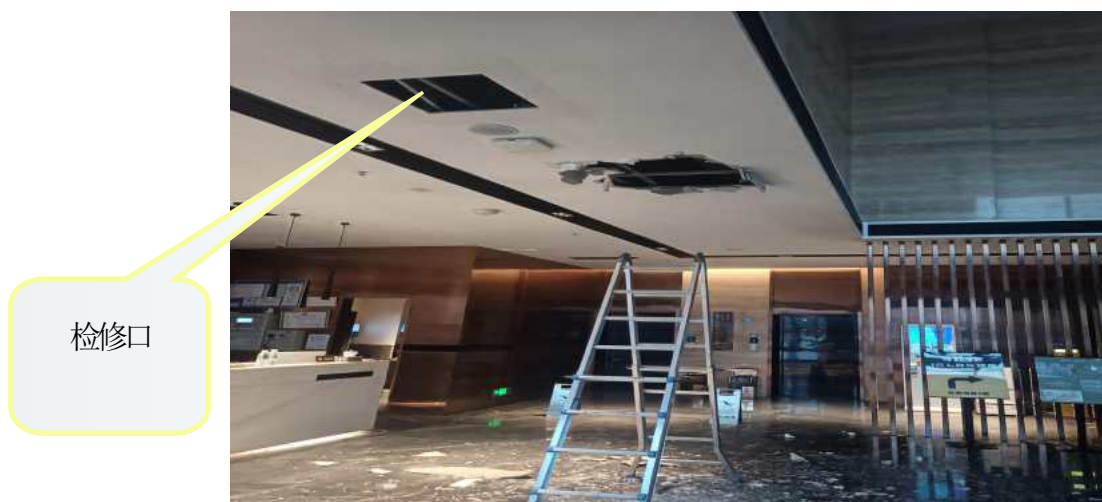
1. 事发酒店一楼大厅情况。酒店大厅面积约127平方米，中间挑空，四周安装吊顶，事发点为大厅吧台旁吊顶，吊顶距地面高度约3.2米，内部布设照明、空调内机出风口等电器设备及相关用电线路，吊顶设置约40\*40厘米检修口。见图1。

图 1 事发酒店大厅情况

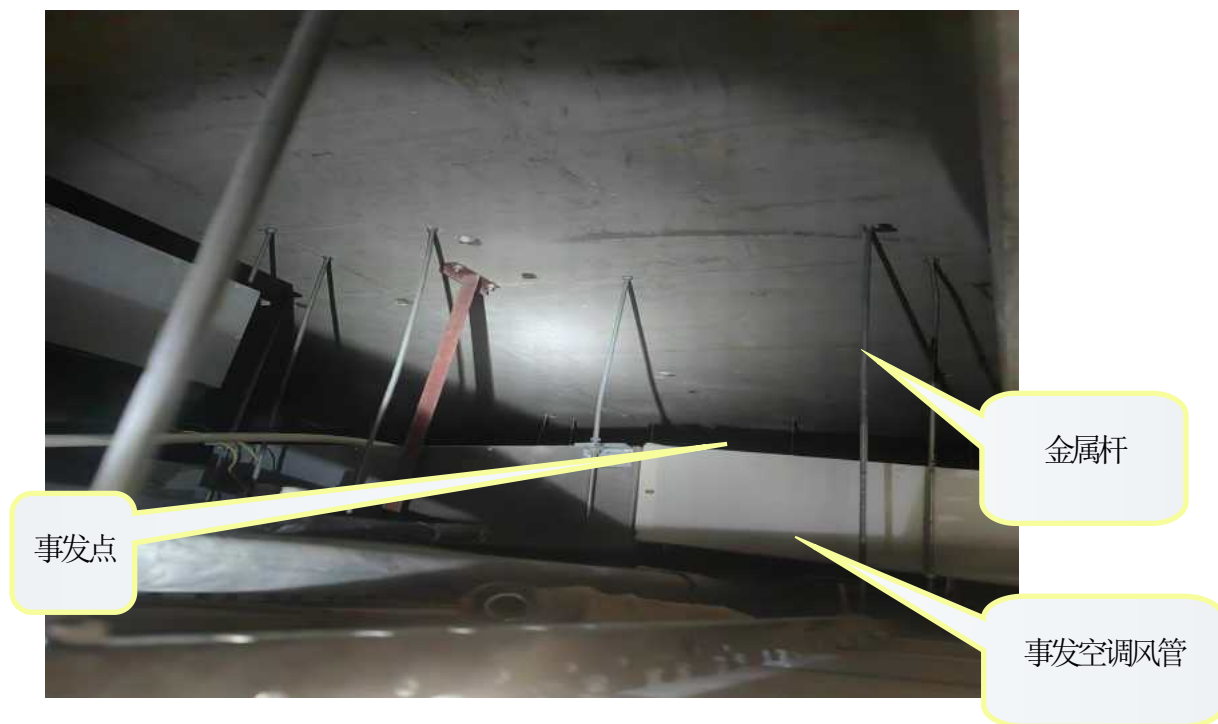
2. 事发点情况。事发吊顶由金属杆连接一楼顶部楼板，吊顶内高约 0.8 米，涉事风机管道距检修口约 2.5 米，也由金属杆连接固定在顶部楼板上，其中一根金属杆上有明显的焦黑状物质。见图 2。

图 2 事发点情况

万某某在未断电、未检测相关设施设备是否带电、未穿戴防护用品情况下独自进入事发吊顶内部带电区域勘查光纤布设线路，触摸到空调风管带电金属杆后，导致触电事故发生。

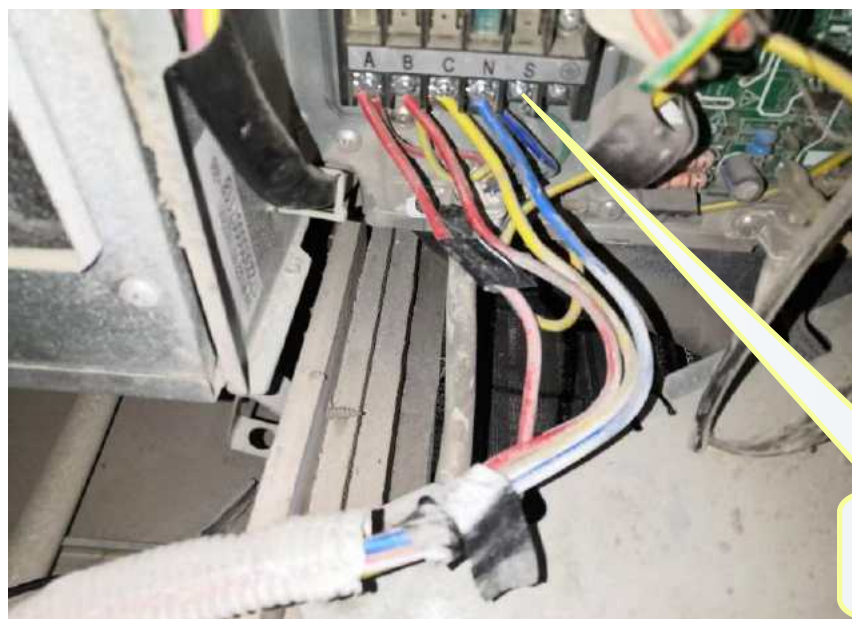
3. 涉事空调情况。涉事空调为美的牌 KFR-120T2BP2SDN1-GC 风管式空调器，其安装说明书明确该空调器属于 I 类家用电器，供电线路的接地线应与空调器接地端子连接良好。事发空调采用三相电供电，但未按规范连接接地线，见图 3。

图 3 涉事空调接线情况

**（三）安全风险辨识与隐患排查治理工作差距较大。**本次作业涉及登高、涉电、封闭空间（吊顶内部）等多个高风险因素，但上海毓方未对工人进行针对性的安全技术交底，未对作业环境存在的漏电风险进行辨识。同时，江西程工在装修施工阶段未按规定敷设线路（空调未接地、未装漏保），留下了长期隐患，反映出从建设施工到日常运营的全链条隐患排查均未到位。

**（三）全面开展隐患排查治理，消除隐性风险。**温德姆酒店要立即委托专业机构，对全店的电气线路进行一次全面彻底的隐患排查，重点检查空调、配电箱等设施的接地保护和漏电保护装置是否完好有效，对发现的隐患要建立台账，立即整改。同时，要完善酒店安全管理制度，加强对进入酒店的外来施工人员的登记、告知和现场监管。
