# 宏启胜精密电子（秦皇岛）有限公司

## “9·4”一般机械伤害事故调查报告

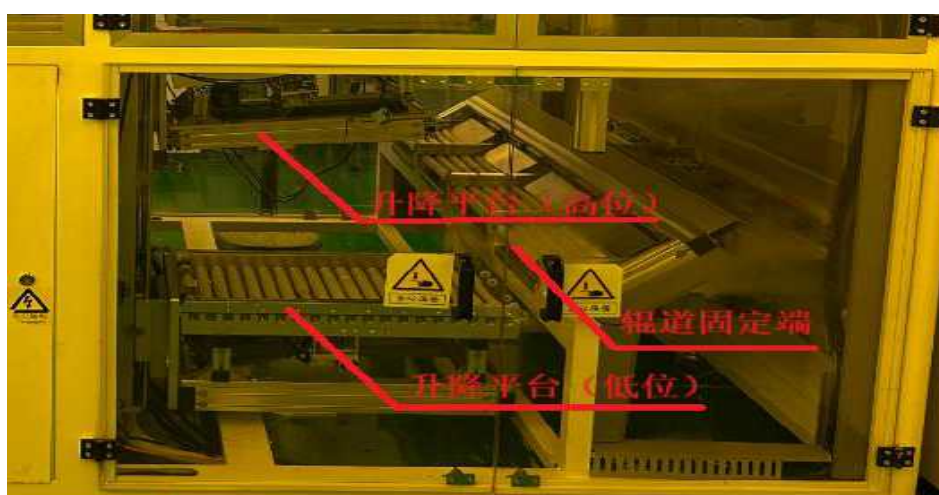
事故现场图

置位于收板机内部，该收板机内有四条辊道传输线并列布置，左侧开关控制左侧两条传输线，右侧开关控制右侧两条传输线，设备两侧分别设防护门，防护门设磁力开关，分别与本侧设备控制开关联锁。防护门内四条传输线之间空间连通无横向隔断。传输线防护门位置处，设升降平台（升降平台升降的驱动力可达到 150kg），可将物料提升。下层辊道固定端设漫反射式光电传感器（以下简称传感器）控制升降平台动作。升降平台平时处于高位等待，传感器被物料触发后，升降平台下降至低位与下层辊道固定端同高，被传输物料移动至升降平台。

事故现场位于宏启胜公司 QA02 厂 2 层防焊印刷车间 2#IR 炉收板机内。涉事死者位于左侧第 2 列升降平台和辊道之间，胸前顶在左侧第 2 列辊道上方横梁，后背压着左侧第 2 列升降平台。

张\*友本人违章操作，在未关闭收板机全部电源并悬挂警示标示牌的情况下，进入收板机进行保养作业，触发左侧第2列辊道下方传感器，导致传送装置运行，上方升降平台下落，将其挤压在左侧第2列升降平台和辊道之间致死。

1. 安全风险辨识不到位。宏启胜公司未辨识到IR炉收板机内部空间连通，关闭单侧电源或触发单侧联锁装置只能控制同侧2列传送辊道停机、不能控制4列传送辊道同时停机的安全风险。

（一）加强安全制度机制和作业现场管理。宏启胜公司要全面排查公司的安全生产管理制度、安全操作规程，查漏补缺，强化安全风险分级管控和隐患排查治理双重预防机制建设和落实，对现有设备进行全面的安全风险辨识和评估，严格落实岗位风险防控责任，制定有效的风险管控措施，排查整改隐患，不断提高企业本质安全水平。
