## 伊吾工业园区哈密广汇环保科技有限公司“1·15”亚硝酸甲酯气中毒亡人事故调查报告

伊吾县人民政府事故调查组

2026年3月

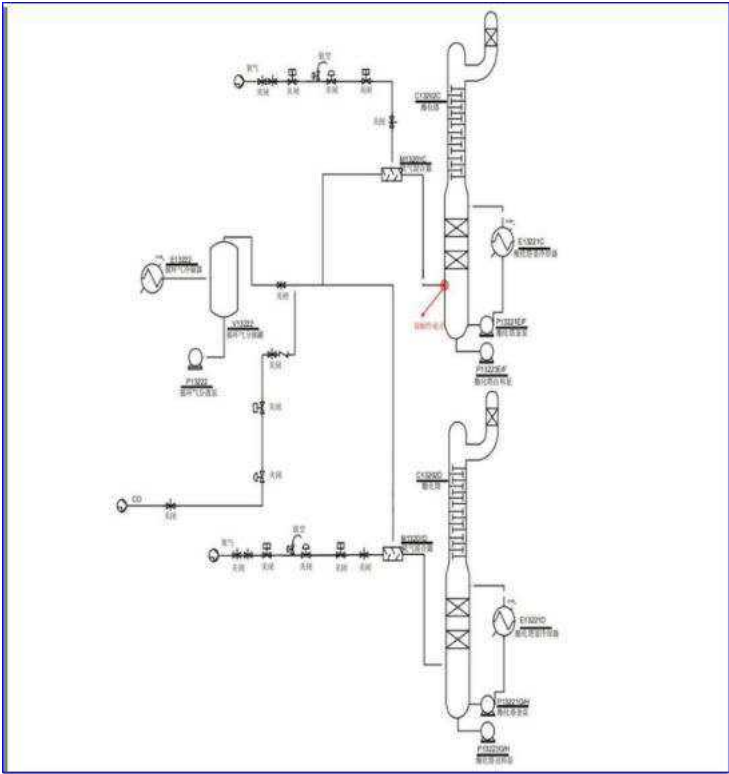
经现场勘察，事故发生位置位于DMO（草酸二甲酯）合成装置B系列酯化C塔（C13202C）塔体二层平台合成循环气进管线（PG-13219C-800-CBCB9-P1）法兰处，平台距离地面6.1米。

盲板前段：循环气分液罐V13222气相出口阀至作业法兰处管线（DN1100: 90.66米+DN80011.42米）。循环气分液罐V13222气相出口阀关闭，管线已进行泄压，置换，压力0KPa，置换后分析数据（CO: 0.14%，N2: 90.82%，NO: < 0.01%，N2O: 0.04%，MN: 5.01%，ME: 2.31%）；

盲板后段：作业法兰处至酯化C塔（0.25米）：酯化塔压力0KPa，温度32.42℃，塔内气相已进行置换，置换后分析数据（CO: 0.17%，N2: 90.82%，NO: < 0.01%，N2O: 0.04%，MN: 8.39%，ME: 2.77%），酯化塔循环泵P13221F运行，酯化塔外送泵P13223F运行。
