# 番禺化龙“11·13”一般道路交通事故调查报告

经调查认定，本起事故是一起一般生产经营性道路交通事故。

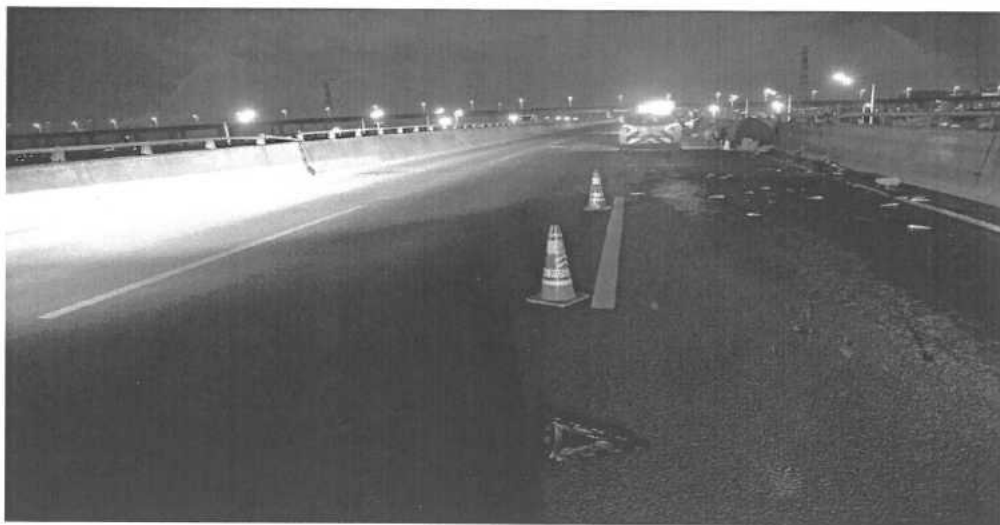
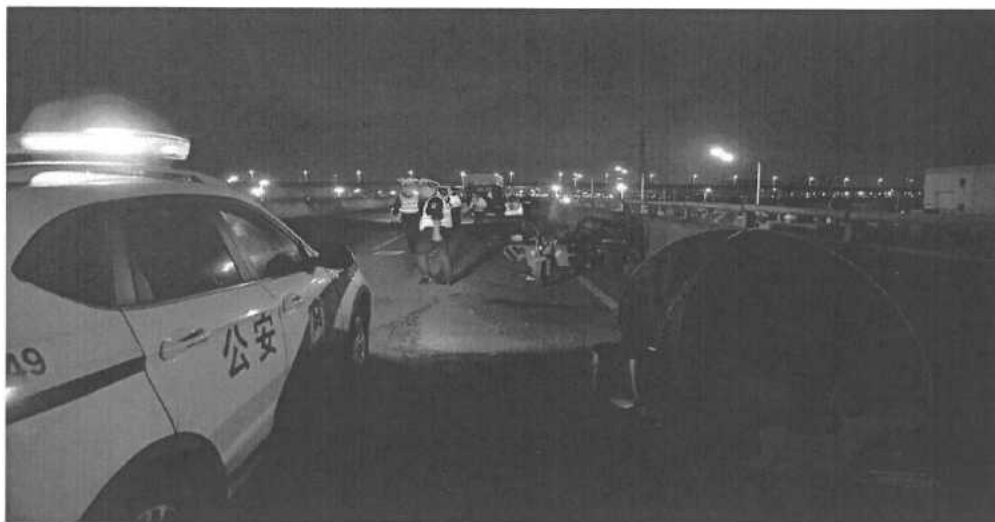
0 时 40 分许，余仲飘驾驶粤 AB43291 号牌轻型厢式货车沿广州市番禺区南大干线由西往东方向行驶至广州市番禺区南大干线南侧番禺展贸东路出口前约 506 米处时，与马细祥驾驶的电动三轮车（搭载刘秋容）发生碰撞，造成马细祥受伤，刘秋容现场死亡，两车损坏的交通事故。（见图 1、图 2）

图 1 事故现场

图 2 事故现场

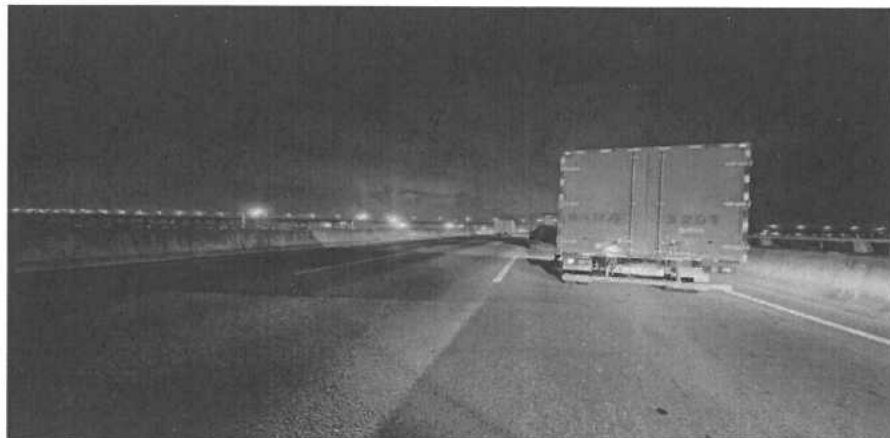
事故位置为广州市番禺区南大干线南侧番禺展贸东路出口前约 506 米处，为南大干线化龙赛车公园对出的主道跨线桥西往东方向路段，单向三车道，沥青路面，道路交通标线整体清晰，两侧为防撞水泥墩，路两侧防撞水泥墩上灯带不亮，夜间

道路视线差。南大干线主道限速 80 公里每小时，辅道限速 40 公里每小时。

图 3 现场路段照片

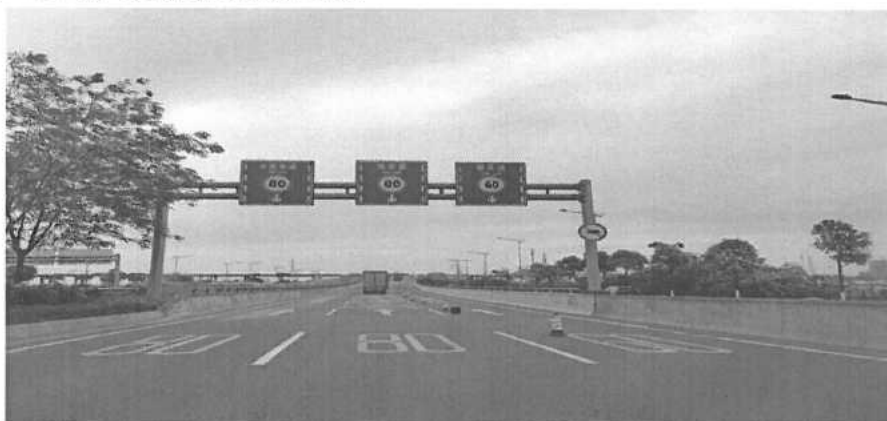
事故位置上游约 500 米处，为南大干线跨线桥路段，该跨线桥三车道，沥青路面，设有龙门架设置标志，从左往右分别是“小客车道 限速 80 公里/小时”、“快车道 限速 80 公里/小时”、“快车道 限速 80 公里/小时”“慢车道 限速 60 公里/小时”，龙门架右侧立杆设有禁止载货汽车驶入标志，同时路面也施划了导向箭头、车道及限速文字标识；主道中央绿化带分隔，主辅道防撞墙分隔。

图 4 龙门架及标志、导向箭头、车道及限速文字标识

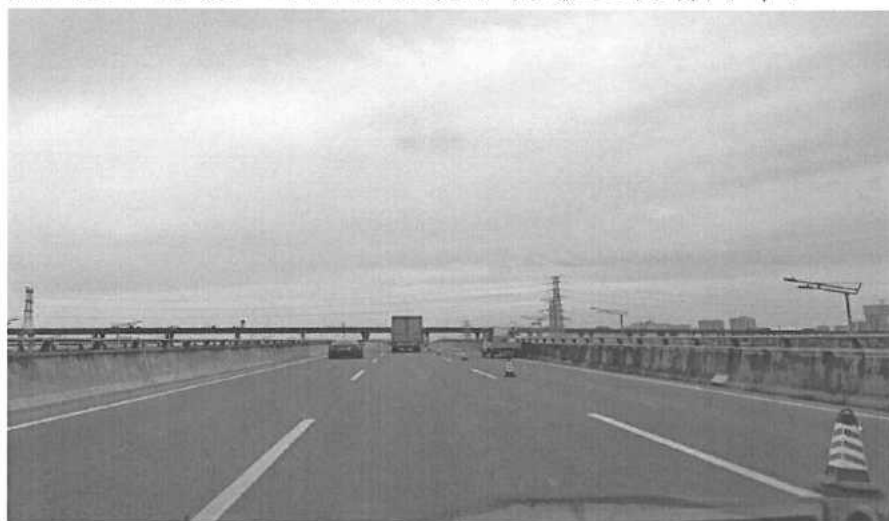
事故上游约 500 米至事故位置路段，为南大干线跨线桥路段上坡路段，单向三车道，沥青路面，道路交通标线整体清晰，两侧为防撞水泥墩，路两侧防撞水泥墩上设有灯带。

图 5 两侧水泥防撞墩（设有灯带）

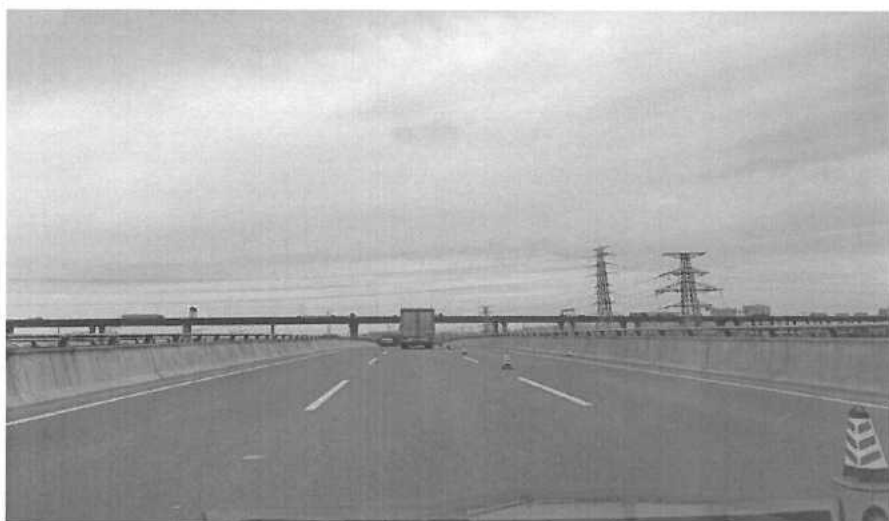
事故位置至下游约 500 米路段，为南大干线跨线桥路段下坡路段，单向三车道，沥青路面，道路交通标线整体清晰，两侧为防撞水泥墩，路两侧防撞水泥墩上灯带不亮，夜间道路视线差。

图 6 两侧水泥防撞墩（设有灯带）

经调查，事故位置发现该路段两侧防撞水泥墩上灯带不亮。

该路段两侧防撞水泥墩上灯带不亮，由广州市番禺区城镇路灯管理有限公司负责落实整改，已完成整改。

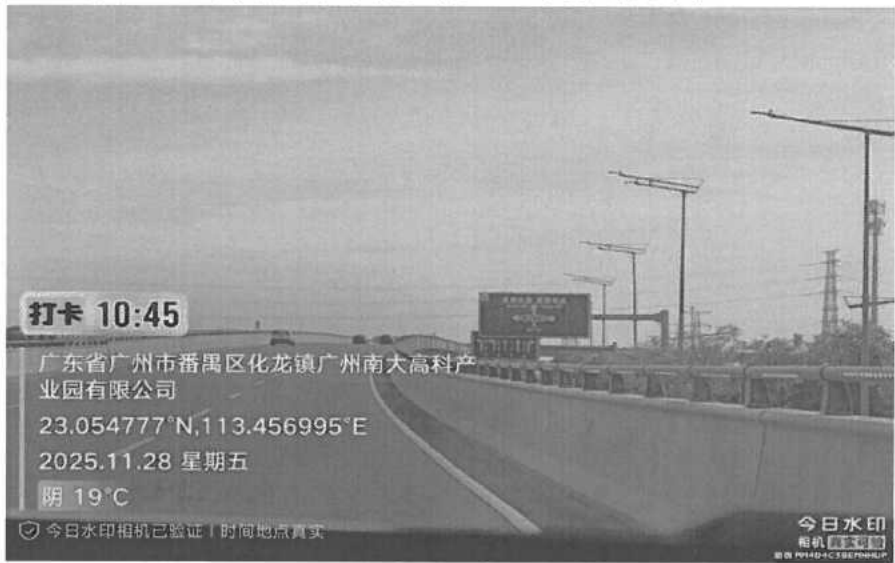
图 7 灯带整改完成情况
