# 永善马楠湖南同坤建设工程有限公司“10·6” 一般物体打击事故调查报告

永善县人民政府调查组

2025 年 12 月 10 日

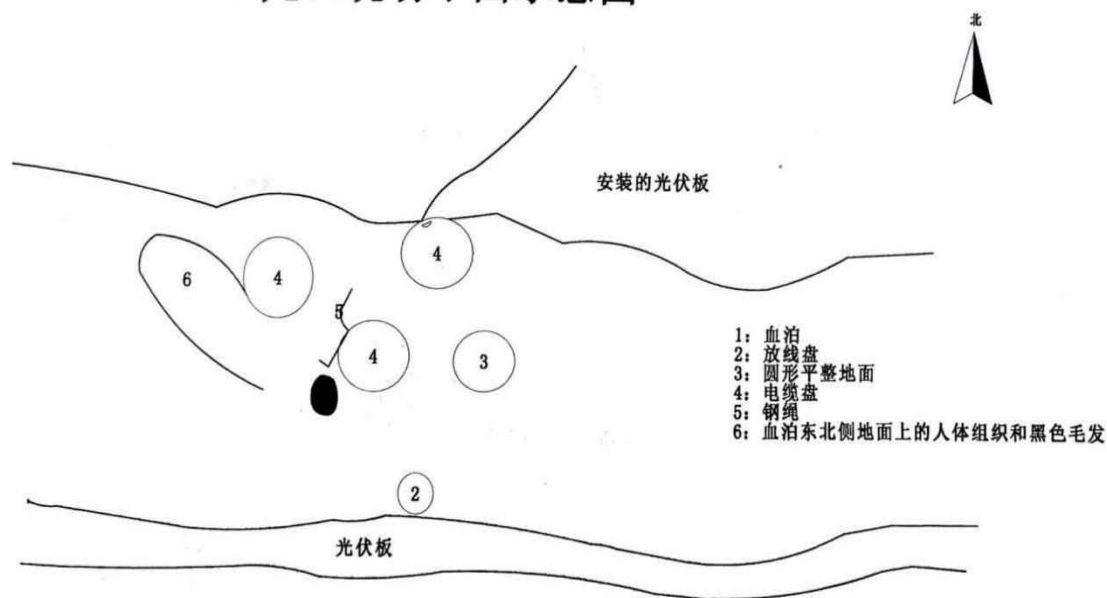
## 2025年10月7日永善县马南乡坪厂村光伏发电83方阵卢死亡现场平面示意图

光伏发电项目部第二标段 83 方阵工地位于黑湾山梁上，山梁呈东西走向，山梁顶部有一东西走向的公路便道，公路靠南边摆放有光伏板，光伏板北侧有一绿色的直径为 1.5m，高为 0.22m 的放线盘，放线盘东北侧 2.6m 处地面上有一直径 2.3m 的圆形平整地面，圆形平整地面西北侧 1.15m 处有一直径为 1.83m，高为 1.54m 的电缆盘，电缆盘上有 4-5 圈直径为 7cm 的电缆，电缆盘上北端有一电缆线往山坡下延伸，东端电缆尾端搭在电缆盘上，电缆盘顶部无钢绳，顶部边沿上缠有黄色布条及绿色塑料条状物，放线盘上的木板有松动及损坏。

圆形平整地面西侧 1.75m 处有一电缆盘，上缠有黑色电缆，电缆盘顶端中部固定有一钢绳。此电缆盘上的电缆东侧表面有擦痕，西侧电缆中上部嵌入有一根直径为 2.8cm，长为 7m 的钢绳，钢绳两端各有一环形套。钢绳呈南北向，距北端 1.2m 处的钢绳呈卷曲状，卷曲的弧形内侧 18cm 范围内有乳白色物体及黑色毛发沾附。电缆盘南侧 50cm 处地面上有 1.6m×1.1m 的血泊，血泊向西呈流淌状。血泊西北侧 1.6m 处有一电缆盘，此电缆盘南侧电缆上有白色人体组织及黑色毛发。血泊西北侧 4.5m×1.3m 范围内有白色人体组织及黑色毛发。

湖南同坤建设工程有限公司马楠坪厂光伏发电项目部在节假日期间擅自组织施工班组进行放线作业，针对前期已经发现的陡坡地形电缆在重力作用下快速滑动拉动放线盘高速旋转的事故隐患，未能引起足够重视并采取有效措施消除事故隐患，在作业过程中放线盘转速过快未能采取有效制动措施，导致吊装电缆盘的钢绳甩出后击中卢\*\*头部是造成本次事故的直接原因。
