**深州市安华物流  
综合办公楼项目施工现场“12.11”  
一般火灾事故调查报告**

深州市安华物流综合办公楼项目施工现场  
“12.11”火灾事故调查组

2026 年 2 月 11 日

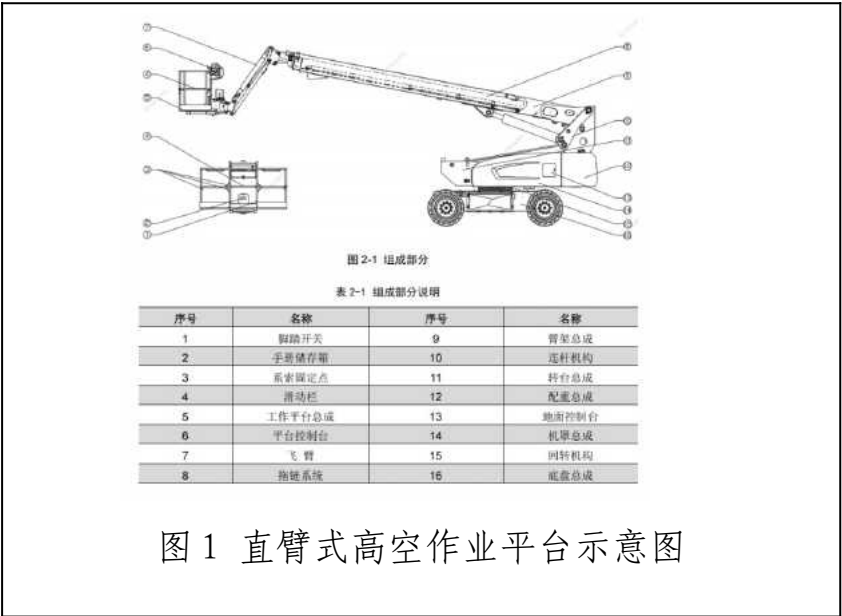
(1) ZT21JE-Li 型直臂式高空作业平台(以下简称升降机), 1 台。厂家为湖南中联重科智能高空作业机械有限公司, 生产日期 2025 年 11 月, 出厂编号为 2555411100S021916, 最大工作高度 22.95m, 额定载荷 454 。(见图 1)。

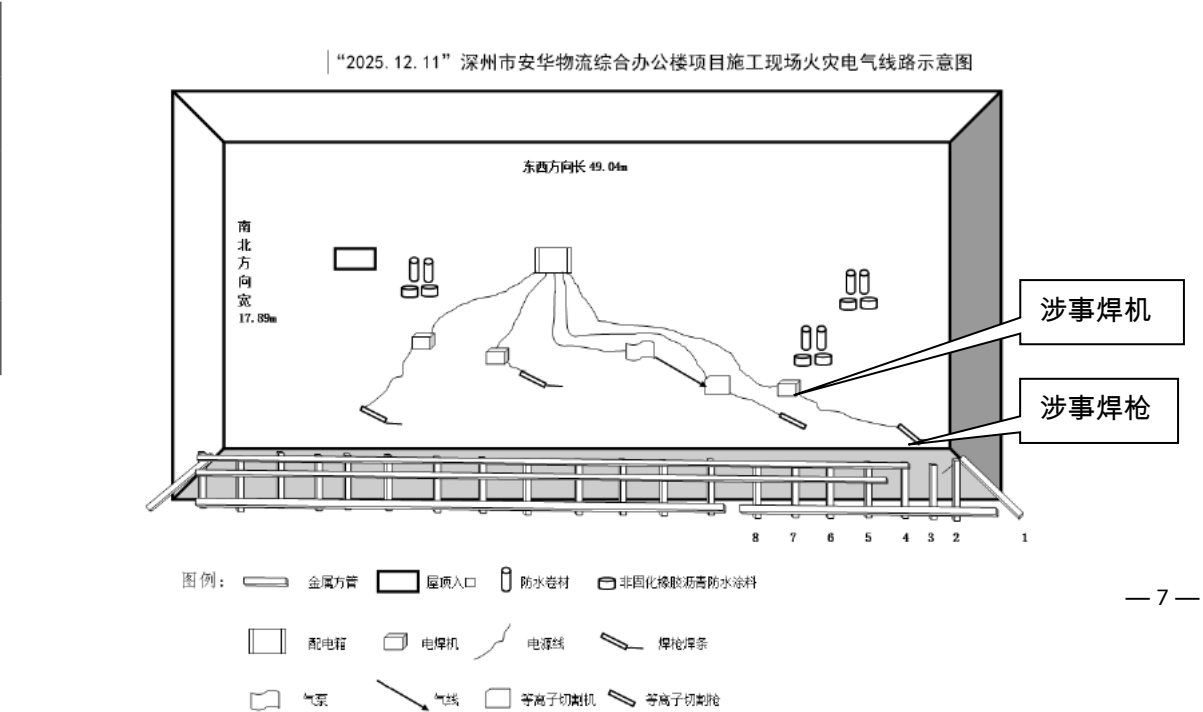
图 2

(2) 电焊机 1 台, 锐龙牌 ZX7-250 型, 额定电压 380V, 连接焊枪 1 把, 事发时放置于 2 号办公楼楼顶东南角处。(见图 2)

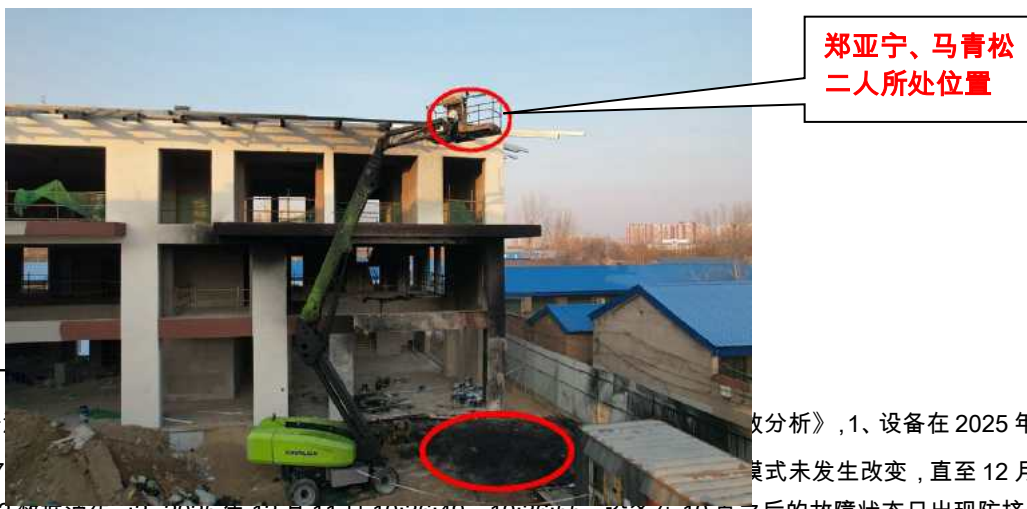
图 3 事故现场立面图

2025 年 12 月 11 日上午 7 时许焊工进场作业，施工人员马青松和郑亚宁在 2 号楼南侧东端由西向东利用举升机进行钢结构斜坡挑檐焊接作业，当时马青松负责电焊作业，郑亚宁负责操作“作业平台篮筐”及跟随焊接位置移动，篮筐距地面高度约 10 米。“作业平台篮筐”投影下方堆放有 50m<sup>3</sup> 挤塑板。上午 10 时 35 分许，马青松发现下方挤塑板起火，并大声呼救地面人员灭火。因挤塑板火势迅速扩大蔓延，现场缺少扑救能力，在篮筐内作业的两名施工人员未能成功操作篮筐逃生<sup>[1]</sup>被烧致死。事故后现场情况（见图 3）

挤塑板堆放起火位置

直接原因为电焊工马青松、郑亚宁在 2 号综合办公楼外东南角屋顶电焊作业过程中产生的高温焊渣掉落至下方挤塑板堆垛处引燃挤塑板等可燃物引发火灾。

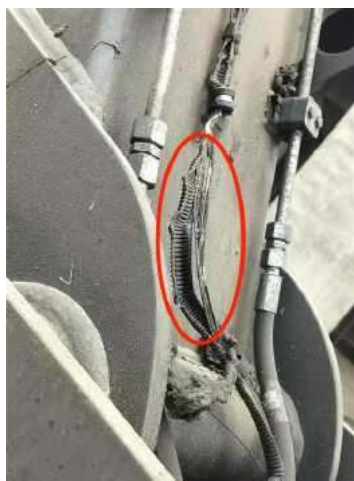
图 4 被烧毁的控制线及塑料波纹管

固定在主臂通向平台篮筐控制台的多股软铜线和塑料波纹管烧毁。（见图 4）

举升机篮筐离开斜坡挑檐作业部位约 2m，表明起火后作业人员曾操控举升机主臂向南回转试图离开下方火，但未成功。
