# 丹阳界牌镇丹阳市亿利达塑件有限公司“7·17” 一般火灾事故调查报告

镇江市人民政府事故调查组

2025 年 11 月

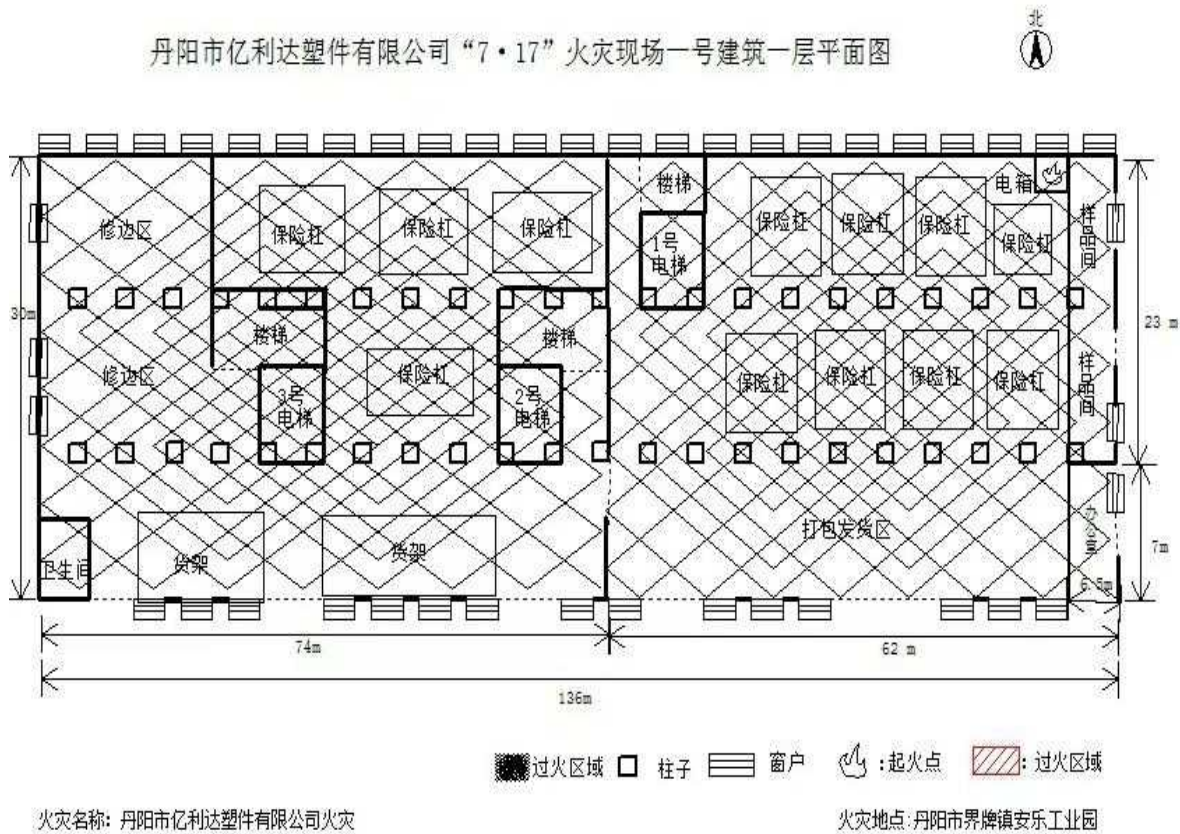
（现场勘查图片）

经现场勘察，亿利达公司 1 号建筑（由旧 1#厂房与新建 1#厂房并排构成）整体过火，周边相邻 5 家企业及周边 7 辆机动车不同程度受损。

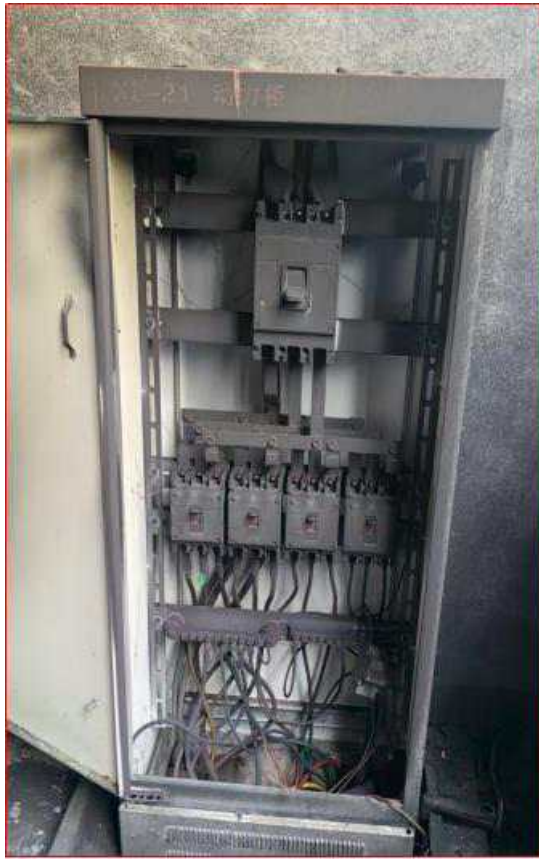
(3级配电柜)

3级配电柜进线电缆沿旧1#厂房北墙上方的电缆桥架敷设至1号电梯门侧面的3级配电柜，该配电柜从左向右第一个空开出线为（ $3\times 50+1\times 25$ ）电缆，后端对接（ $3\times 16+1\times 10$ ）电缆至4级配电箱。此电缆沿新建1#厂房北墙下方的地面明敷，穿过样品间彩钢板底部孔洞，供4级配电箱。3级配电柜从左向右第二个空开为2号电梯电源空开；第三个空开为新建1#厂房二层至七层照明空开；第四个空开为1号电梯电源空开；右下侧一个双P空开为新建1#厂房1层照明空开。3级配电柜分空开均处于合闸状态，总空开处于跳闸状态。

火灾蔓延后，3 级配电柜至 4 级配电箱之间的明敷电缆绝缘层被烧损后引发短路故障，引起 3 级配电柜总空开跳闸，导致 1、2 号电梯同时失电，造成邵某某和宋某某被困电梯遇难。

用过程中变更厂房用途；未核验电工严某某持证情况，将水电工程发包给不具备安全生产条件的个人；新建 1#厂房 3 级配电柜接线方式、3 级配电柜至 4 级配电箱明敷电缆、5 级配电箱的安装均不符合国家有关标准和要求<sup>①</sup>；未能及时排查并消除事故隐患。
