# 长顺县白云山镇广成线“8·11”一般道路 交通事故调查报告

（公开版）

2024年8月11日11时30分许，长顺县白云山镇境内广成线1278公里800米（小地名：白云山镇花芽路口）发生一起重型厢式货车碰撞三轮载货摩托车的交通事故，造成2人死亡1人受伤，两车不同程度受损，直接经济损失58.47万元。

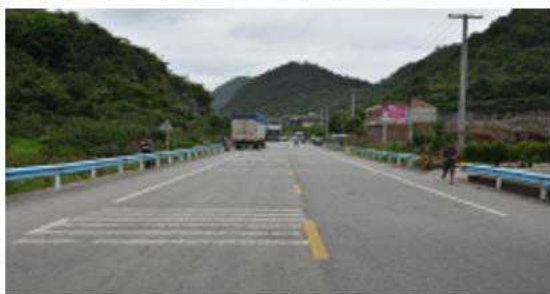
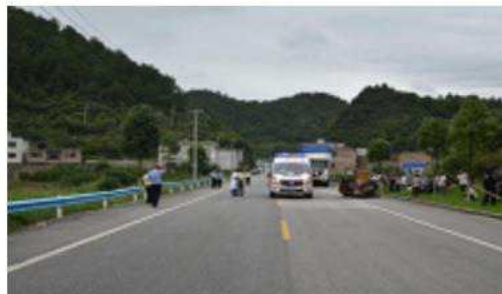
2024 年 8 月 11 日，赵\*\*驾驶载有罗\*珍、罗\*东的无牌无证三轮载货摩托车，由花芽往长顺县白云山方向行驶，11 时 30 分许，其行驶至广成线 1278 公里 800 米（小地名：花芽路口）处时，车辆左侧与后方行驶的由周\*\*驾驶的赣 CDC\*\*\*号重型厢式货车右前发生碰撞，造成乘坐赵\*\*驾驶的无牌无证三轮载货摩托车的罗\*珍当场死亡、罗\*东送往医院救治后死亡，驾驶员赵\*\*受伤，两车碰撞部位受损。

图：事故现场照片
