# 旌德佰世达新材料有限公司 “8 · 30”

## 一般物体打击事故调查报告

“8 · 30” 事故调查组

2024 年 11 月 27 日

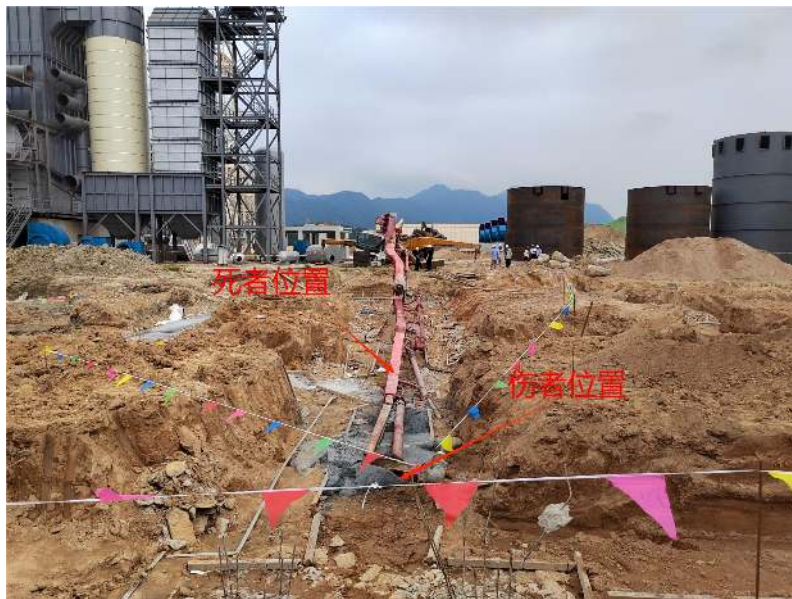
现场照片一：事故现场

旌德佰世达新材料有限公司建设项目热能中心辅房为多层现浇钢筋混凝土框架结构，事故发生在热能中心辅房基础基槽中部（现场照片一）。经现场勘查，该热能中心辅房基础基槽深 1~0.5m 不等，混凝土泵车架设在辅房北侧空地上，距基坑 13 米，车头与热能中心辅房基础长边成约 45° 角（见图示一、现场照片二），泵车四个支撑脚全部打开，左后支撑脚架设在混凝土设备基础上，支脚歪斜；右后支撑脚架设在土质地面上，已悬空翘起离地 2.5m；前左、前右两个支撑脚均架设在混凝土地坪上，右前支撑脚下方垫有橡胶垫块，呈歪斜状态，左前支撑脚已穿透混凝土地坪陷入地下 1.15m，混凝土地坪断裂；泵车布料杆已全部展开并倾覆在基槽中（见现场照片三~照片六）。

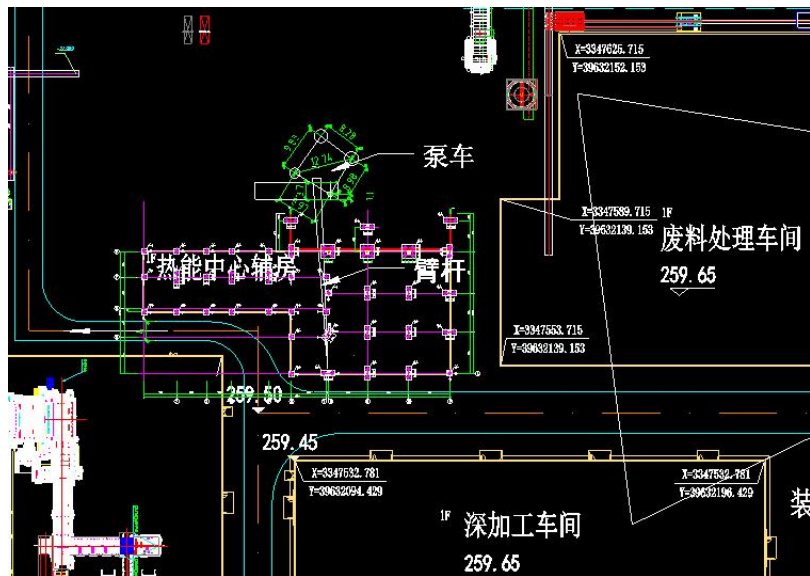
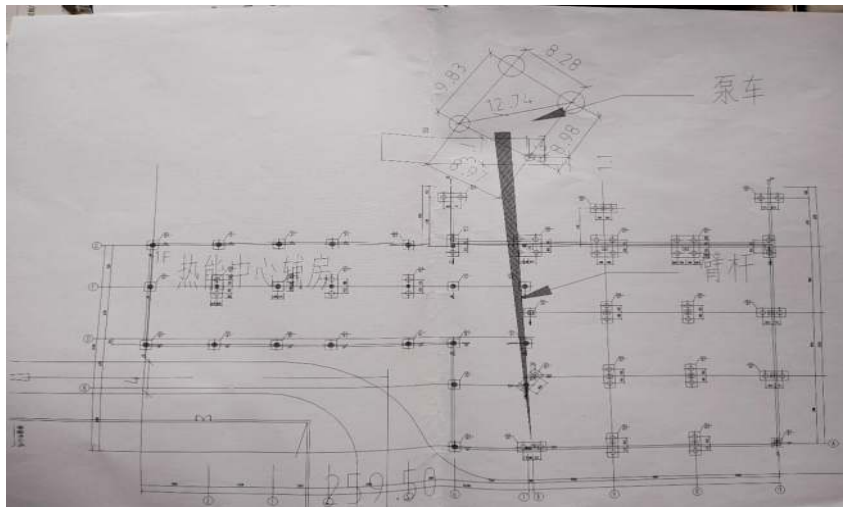
图示一：混凝土泵车架设方向图

混凝土泵车前左支腿架设在两根基础柱的混凝土地坪上，基础柱间距 2.6 米，设计柱子埋深 1.2 米，独立基础（见图示一）。该基础柱于 2024 年 4 月份浇筑完成，基槽回填后于 7 月 9 日在该区域浇筑混凝土地坪，采用 C30 混凝土，混凝土地坪按设计要求不需要配置钢筋，现场测量地坪宽度 3.7m，厚度 17cm，其混凝土泵车前左支腿下部为基础柱施工开挖后的回填土范围，从支腿下陷事发点北侧未破坏的地坪处观测，回填土为原开挖基槽土质（以砂质黏性土、风化花岗岩为主，结构呈松散状态，强度弱），回填土有明显的沉降现象。

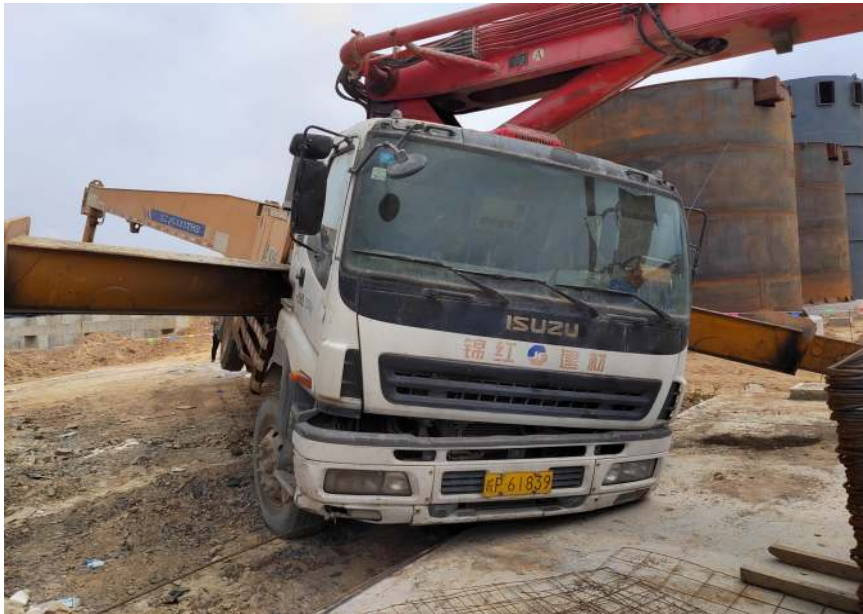
现场照片七：混凝土泵车

事故混凝土泵车型号为徐工 XZJ5323THB，车牌号为皖 P61839（见现场照片七），生产日期为 2013 年 12 月，车辆行驶证有效，检验有效期至 2024 年 1 月。经现场勘测，泵车布料杆臂架伸展长度为 41.5 米，作业半径在操作说明中允许范围之内；布料杆臂架除倾覆造成的局部变形外，臂架上未发现

有结构断裂、损坏现象。
