# 西成铁路尖扎黄河特大桥施工项目 “8·22”重大垮塌事故调查报告

青海省人民政府事故调查组

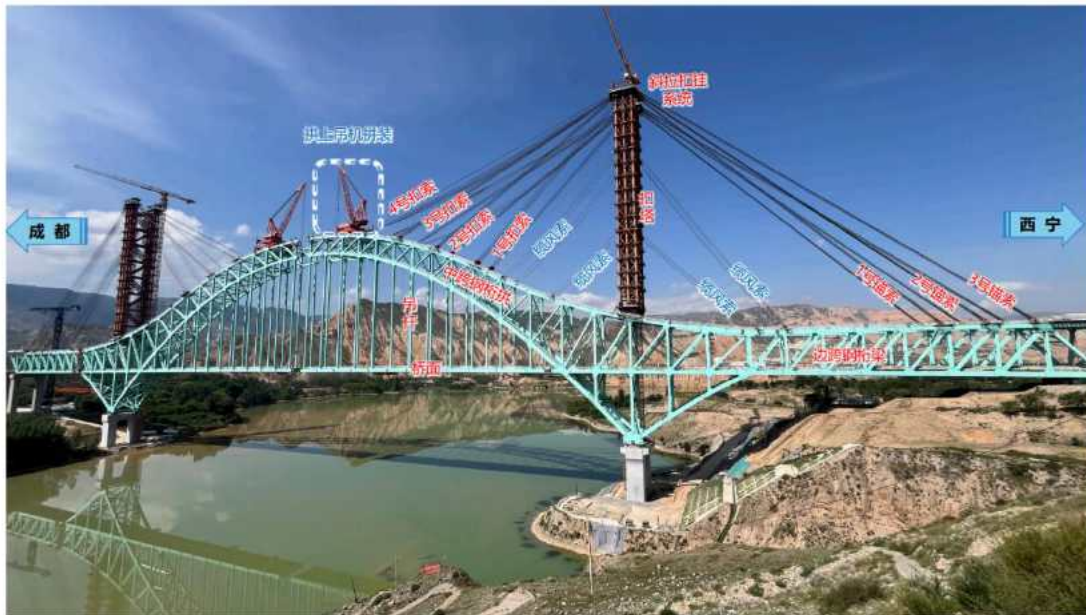
图1 斜拉扣挂系统

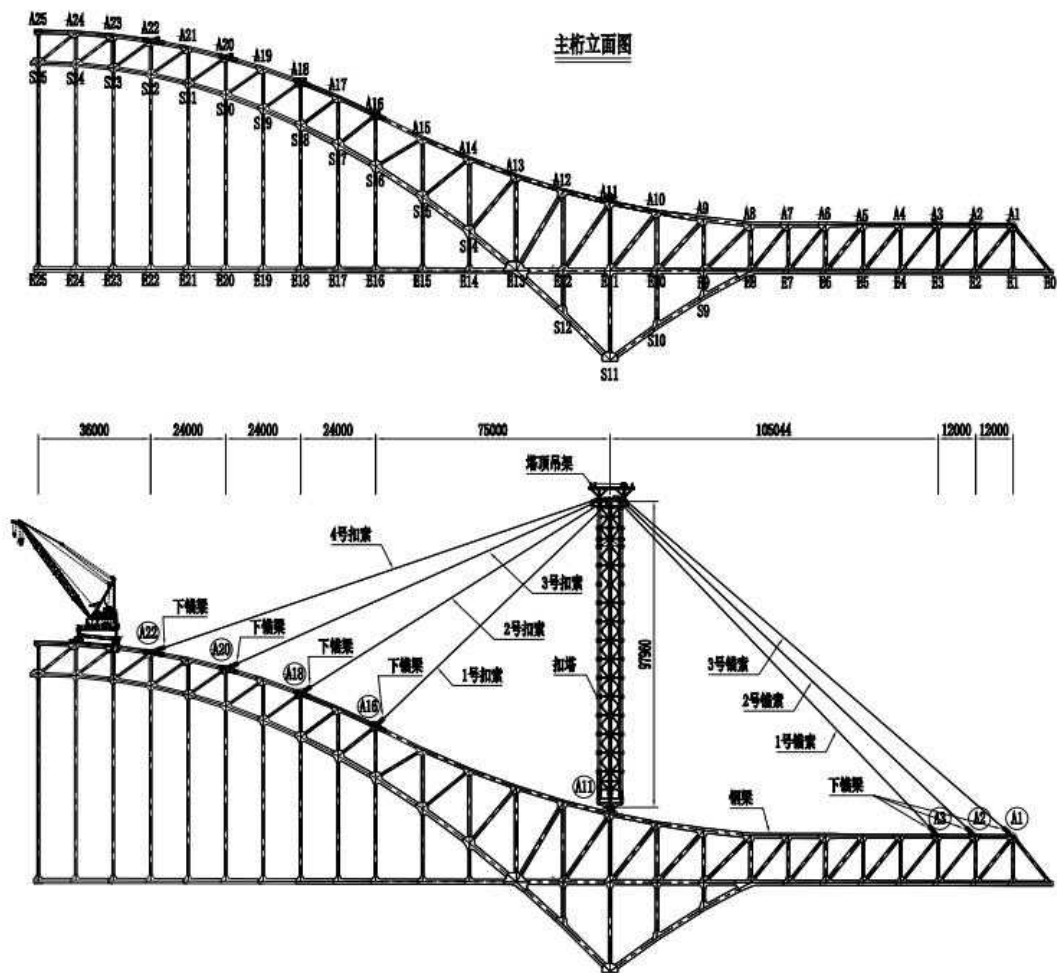
吊索塔架（扣塔）位于主墩处 A11 节点上，底部与 A11 节点采用铰接方式连接，上、下游主桁各一个塔肢，塔肢横向中心间距为 14 米（与主桁同宽），塔柱总高度 98 米（铰

轴中心至塔顶分配梁)。扣塔设扣索 4 对、锚索 3 对，每对扣锚索共 8 束（单桁 4 束）。扣锚索拱（梁）端为固定端，通过下锚梁与钢拱（梁）耳板采用销轴连接，塔顶为张拉端，通过柱顶分配梁、上锚梁锚固在塔顶。

图 2 主桁结构节点及吊索塔架布置图

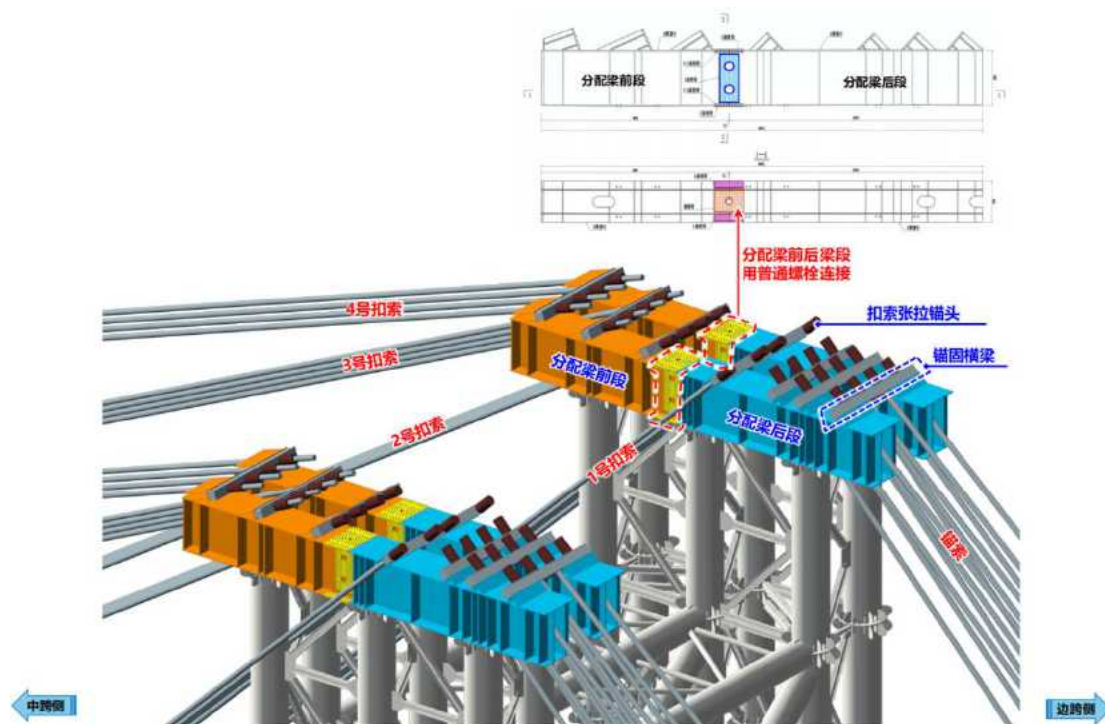
图3 柱顶分配梁和**锚固横梁**（锚梁）布置示意图

在综合分析事故现场各部位视频影像，踏勘现场并核查分配梁破坏形态、接头螺栓断裂状态、重要受力构件破坏形态等情况，组织取样检测试验、计算分析验证结果等基础上，还原了当天施工作业组织过程，对事故发生的深层次技术原因和发生机理进行缜密分析和全面论证，认定事故直接原因是：斜拉扣挂系统中的分配梁由两个节段用螺栓连接而成，其拼接处使用了劣质螺栓，螺栓承载能力与国标相比总体下降约41%，大幅降低了分配梁拼接处的承载能力；分配梁制作安装质量不符合要求，未按设计和规范要求开螺栓孔，现场安装时因无法对齐而随意扩孔，改变了拼接处螺栓群的工作机理，降低了螺栓群承载能力；主桥合龙前对西宁岸扣塔4号扣索实施第二阶段张拉后，分配梁承受了施工全过程的最大荷载，超过了分配梁拼接处劣质螺栓的承载极限，劣质螺栓发生剪切破坏，进而使分配梁从拼接处断裂，导致斜拉扣挂系统整体失效，主跨钢桁拱结构和桥面结构突然失去扣索拉力而迅速垮塌。

取样品的外观尺寸、化学成分、硬度（维氏、洛氏）、抗拉强度、抗剪强度等均不符合国家标准，且各项指标数据离散性大，其中螺栓实际抗拉极限强度平均值为 608.3MPa（最大值 630MPa，最小值 583MPa），折算抗剪设计强度 234.5MPa，较国家标准低 27%，螺栓螺杆的螺纹长度不满足国家标准，螺纹段进入拼接板剪切面导致有效截面面积比设计值降低 20%，螺栓承载能力总体下降约 41%，大幅降低了分配梁拼接处的承载能力。

（二）分配梁制作安装质量不符合要求。分配梁上下翼缘板、腹板和拼接板加工过程中未按设计和规范要求开孔，大部分栓孔实际开孔孔径大于设计孔径（28mm）<sup>[25]</sup>；现场安装时，分配梁栓孔与拼接板栓孔对位偏差大，为使螺栓安装到位而现场扩孔，孔状有椭圆形、葫芦形，最大栓孔直径达 32.75mm；还有的未安装螺栓，甚至个别分配梁拼接处在下翼缘板的底部焊接数块小钢板代替栓接，违反设计要求，改变了拼接螺栓群的工作机理，降低了螺栓群承载能力，为结构安全埋下了安全隐患。

为 1200t，并下达监控指令<sup>[26]</sup>。施工单位按照监控指令将 4 号扣索张拉到位后，此时存在严重质量缺陷的分配梁承受了施工全过程的最大荷载，超过了分配梁拼接处劣质螺栓的承载极限，劣质螺栓发生剪切破坏，导致分配梁从拼接处断裂。

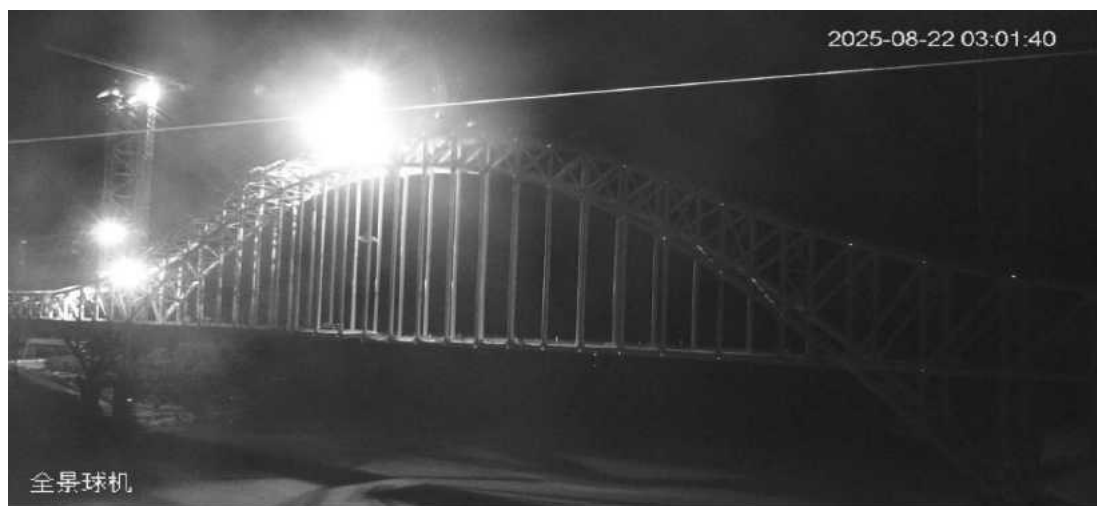
图4 8月22日03时01分40秒现场视频截图

03时01分40秒（视频显示时间，下同），西宁岸桥体中跨悬臂前端开始下坠。

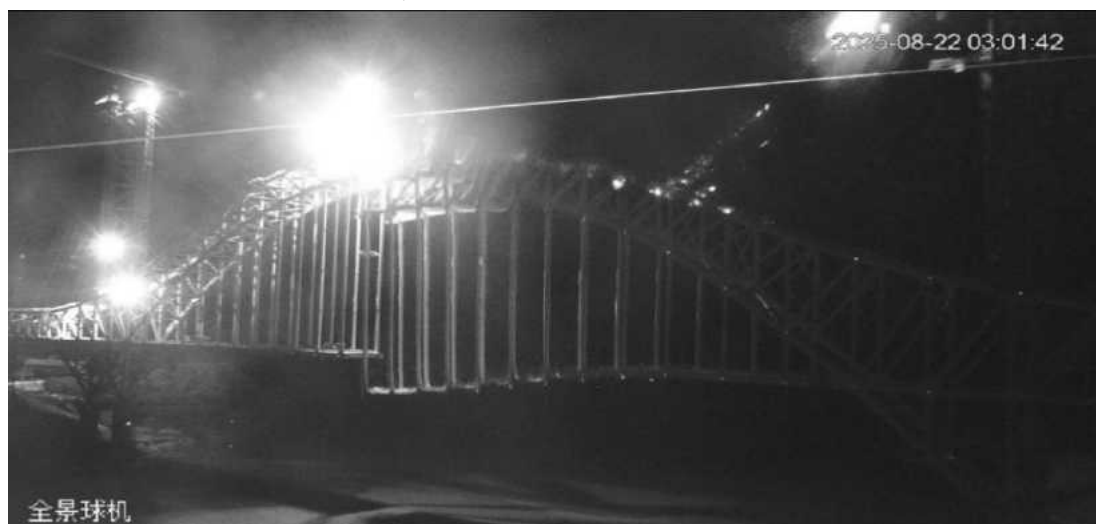
图5 8月22日03时01分42秒现场视频截图

03时01分42秒，中跨1号扣索上部出现火团，并沿着索体方向向下锚点快速移动，显示1号扣索断裂并坠落。

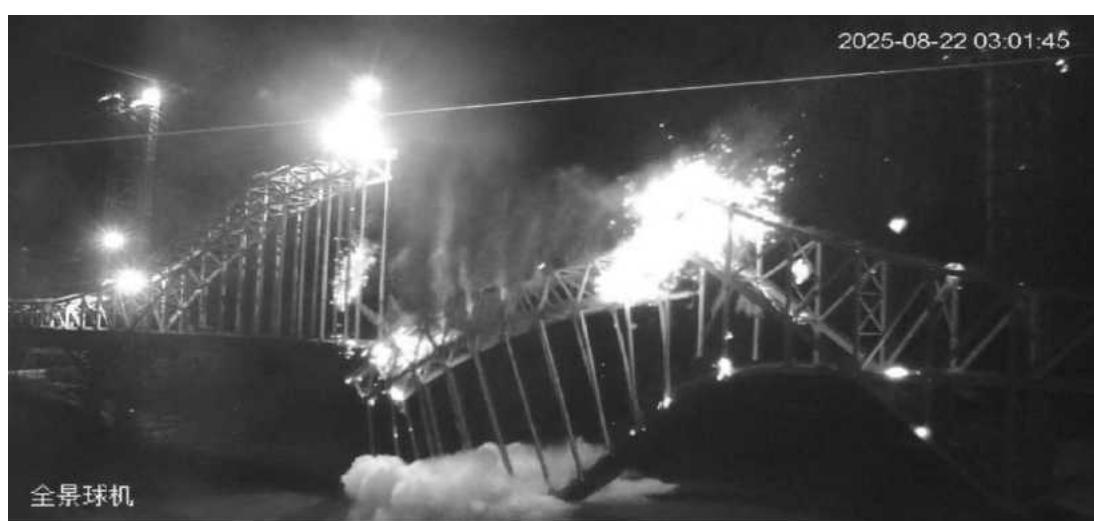
图6 8月22日03时01分45秒现场视频截图

03时01分45秒，西宁岸中跨拱肋在A16节点位置折断，A17-A25节间坠落。

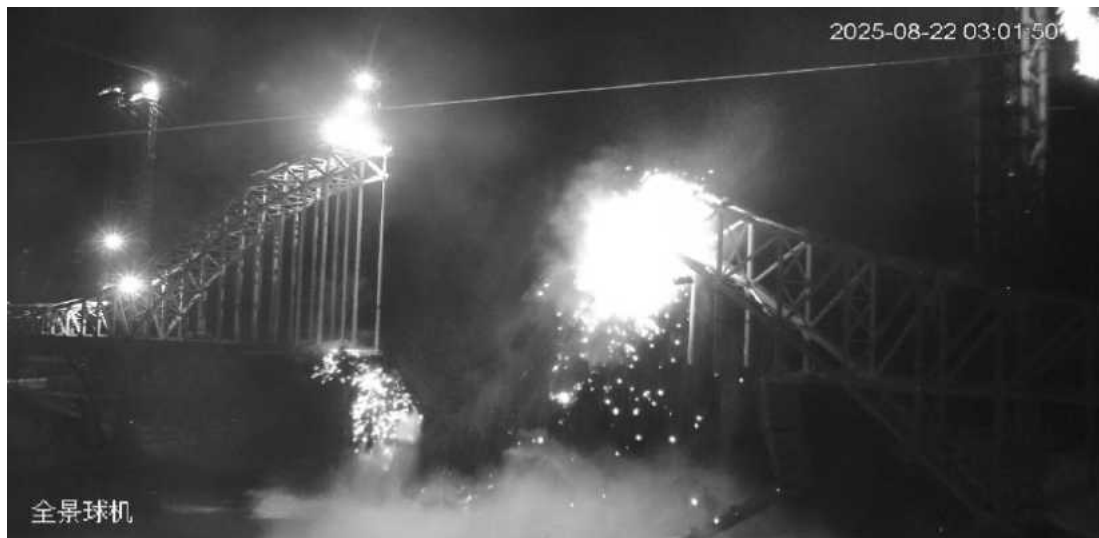
图7 8月22日03时01分50秒现场视频截图

8月22日03时01分50秒，拱肋A17-A25节间坠入河中，桥面E15-E25节间折弯、前端坠入河中；扣塔边跨侧出现下坠火团。
