# 上饶广丰江西锦荣新材料有限公司 “8·6”一般高处坠落事故调查报告

上饶市政府事故调查组

2024年10月

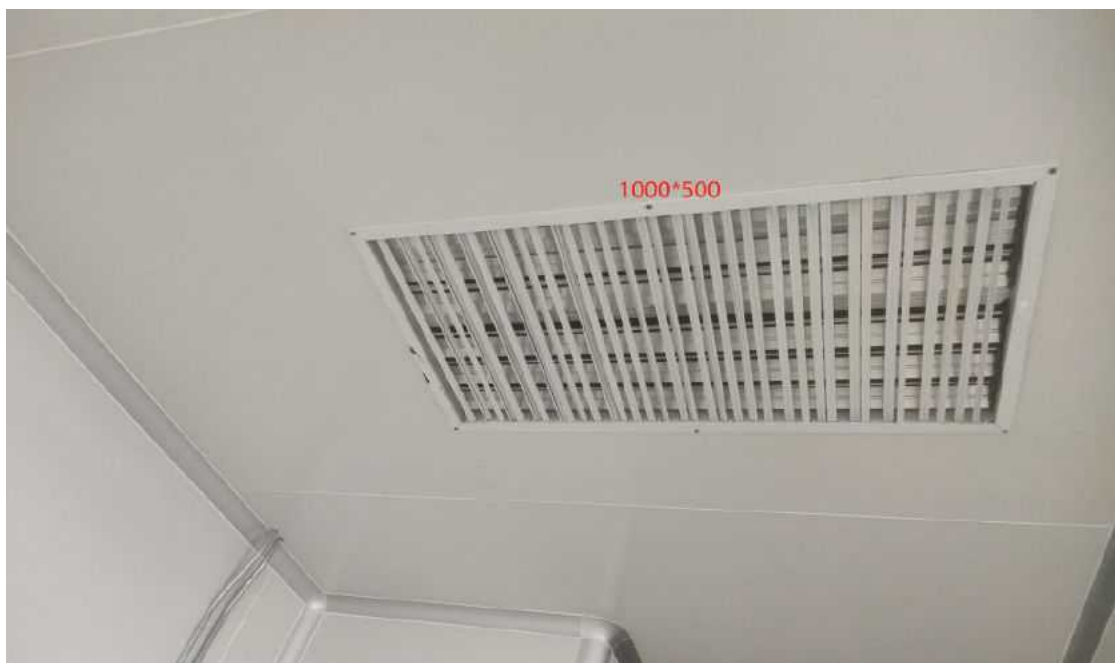
图 1 1号厂房一楼分切车间钢化吊顶通风口

事故现场为 1 号厂房一楼分切车间，事故地点为钢化吊顶预留的 50\*100 厘米通风口，吊顶距离地面高度为 2.8 米。

消防暖通风管安装工人吴某福，安全意识淡薄，在1号厂房一楼分切车间的钢化吊顶上安装消防排风管道时，不慎从2.8米高的钢化吊顶预留口摔下，是该起事故发生的直接原因。

2. 吴某福在钢化吊顶上作业时，未佩戴安全帽和高处坠落防护装置，致使事故发生后摔伤严重。

锦荣公司履行安全生产主体责任不到位。安全风险辨识不到位，对钢化吊顶通风管预留口存在高处坠落的风险，未进行安全风险辨识和采取相应的防范措施；安全管理体系不健全，

**（二）强化风险辨识和管控。**锦荣公司要开展一次全面的安全风险辨识，全面辨识可能导致事故发生的风险点，制定相应的管控措施，落实企业“一图一牌三清单”。
