# 奉贤庄行上海盾汇门业有限公司“4·9” 一般起重伤害事故调查报告

奉贤区人民政府事故调查组

2026 年 6 月

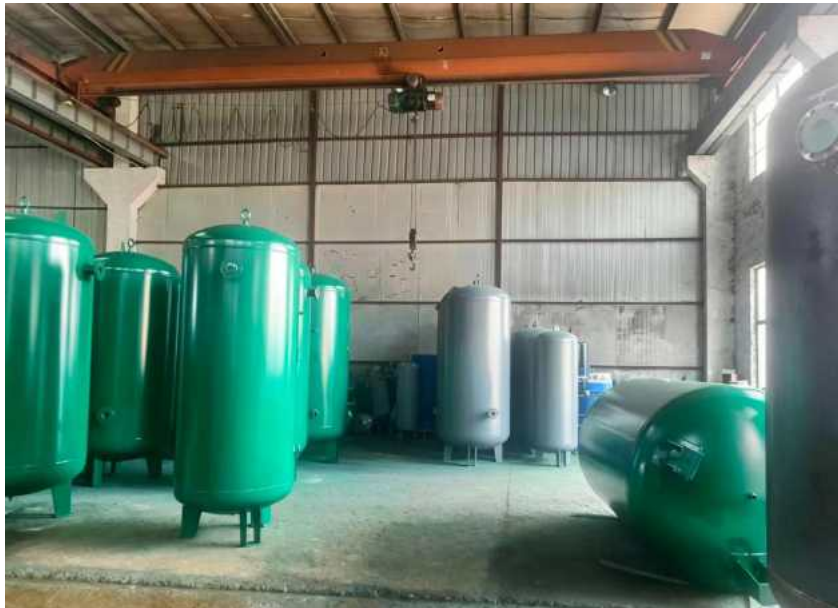
图 1 涉事压力容器罐

涉事压力容器罐是容积为 2 立方的储气罐，直径 1000mm，高度 2810mm，重量为 500kg。顶部与底部均为椭圆形封头，顶部安全阀口设置了一个螺纹式挂钩口，底部设置了三个支撑腿。

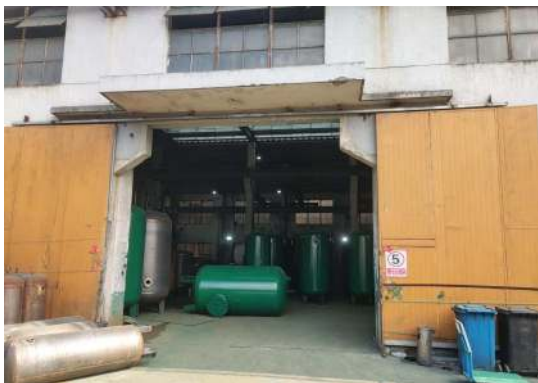
图 2 涉事车间

为水泥地，地面干燥，无积水、油污等异常情况。事发车间未见起重作业相关的警示标识。

盾汇公司要全面开展风险辨识，强化隐患排查治理工作，同时在起重区域的醒目位置设置警示标志，及时告知作业人员起重作业的主要风险、管控措施、以及禁止行为，确保每位作业人员掌握作业环境中的风险点。

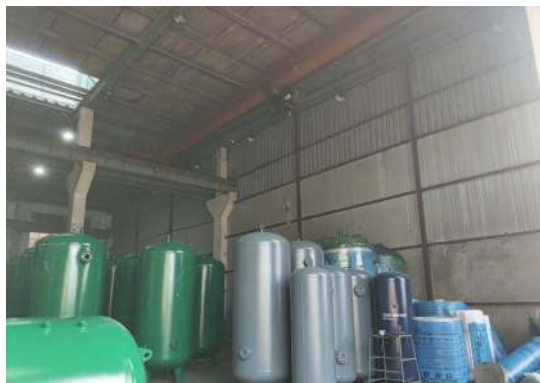
图 3 涉事起重机和压力容器罐

根据奉贤区气象局提供的有关气象资料，事发当天 2026 年 4 月 9 日事发区域天气多云，东南风 4 级，气温 15℃至 24℃。事发时段气温 24℃，经现场勘查发现：涉事车间内设置了一台桥式起重机，设备品种为遥控式电动单梁起重机，额定起重量为 5 吨，涉事起重机械在原有吊钩的基础上加装了一个自制吊钩，自制吊钩未配备防脱钩等装置<sup>[1]</sup>。涉事压力容器罐 500 公斤，容积 2 立方米，车间现场有部分压力容器罐倾倒在地面。车间地面

**3.起重设备安全装置缺失。**盾汇公司自制吊钩加装于起重设备自带吊钩下方，且自制吊钩未设置防脱钩装置，一旦吊钩角度变化、受振动或意外提拉，吊索具有极大可能从钩口脱出，导致吊物侧翻。
