# 铅山华嘉铝业有限公司“3·6”一般 高处坠落事故调查报告

铅山华嘉铝业有限公司“3·6”一般事故调查组

2024 年 7 月 11 日

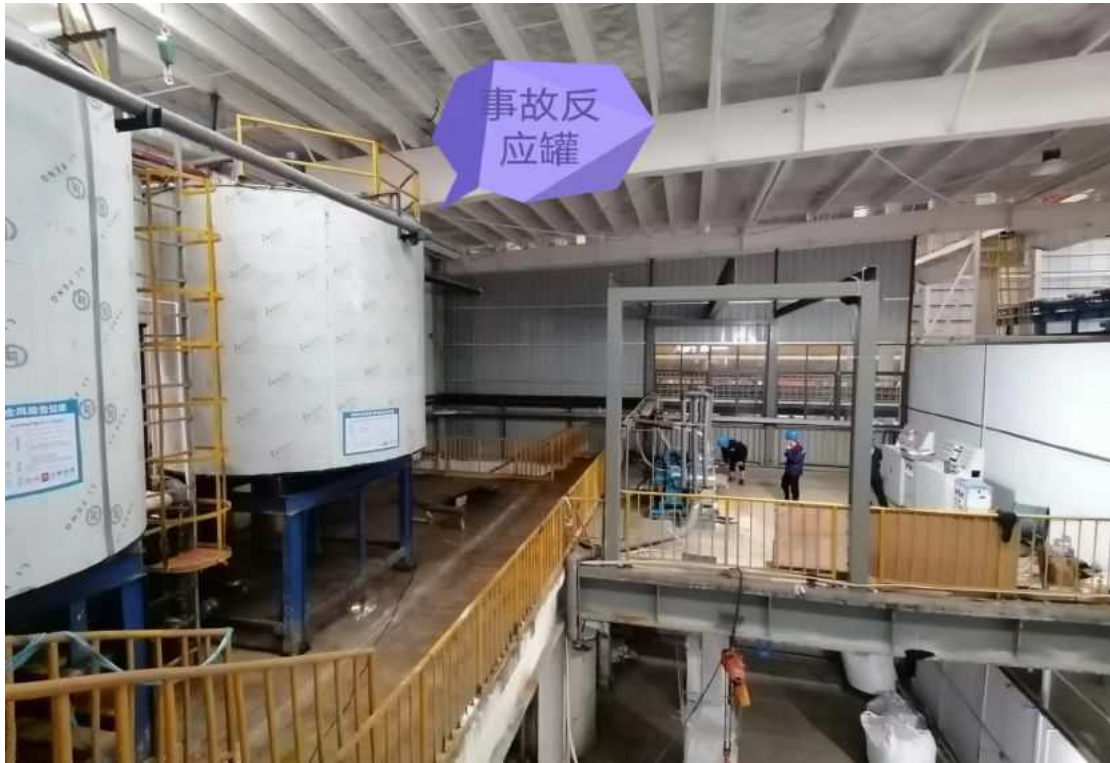
图 1 事故车间

事后，查看车间监控视频，16时08分郑某发接水管作业间隙返回原岗位，独自前往二楼2#B反应罐处，随后攀爬到罐顶部（见图1）。安排郑某发接水管的工作没有完成，没有人叫他返回原岗位，也未安排其配合维修搅拌罐。因为两名维修人员背对着反应罐在操作台维修，没人看见他上到二楼并爬上罐顶。

经调查，华嘉铝业有限公司表面处理车间硫酸铝铵2#B反应罐顶部60cm×60cm人员出入口临边未设置防护栏，郑某发爬上罐顶后发生高处坠落，是造成本次事故的直接原因。

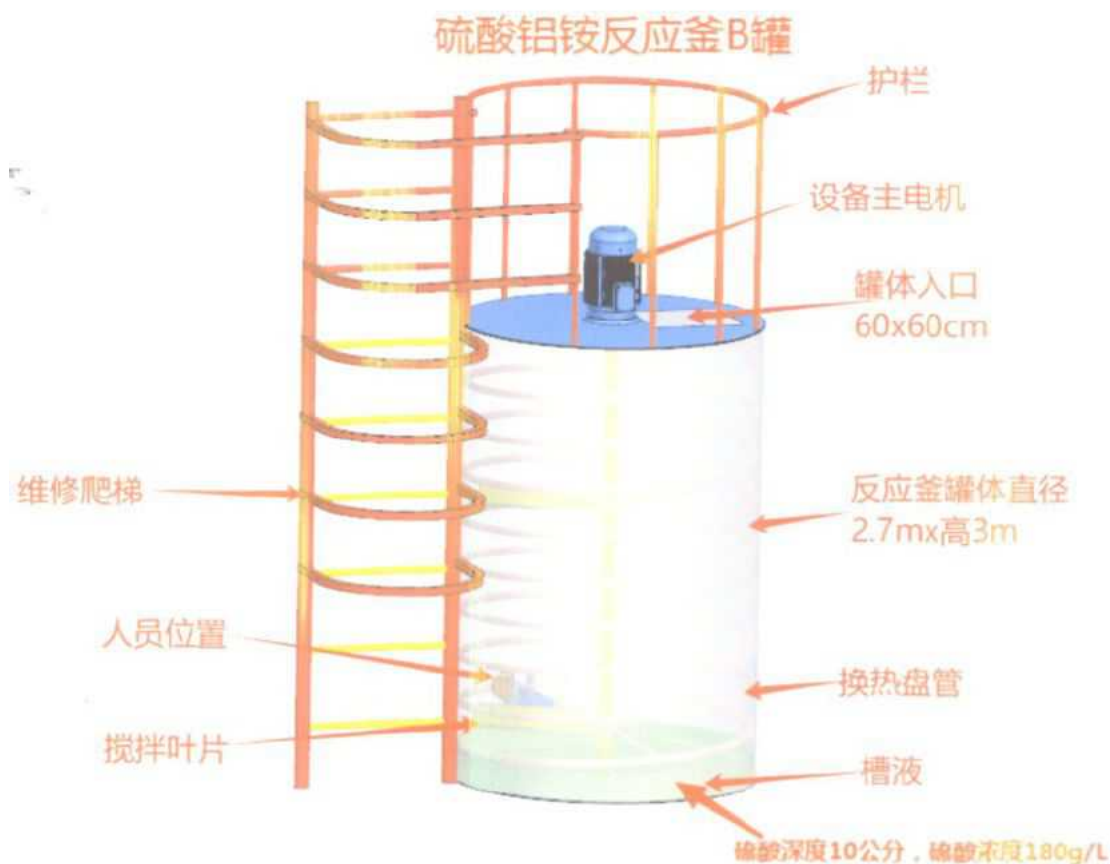
图 2 受害者位置图

16 时 11 分维修工周某江基本完成维修工作，开始进行设备调试时，听见搅拌罐内一声巨响，维修工周某江和操作工罗某生先后爬上罐顶查看情况，发现电机搅拌轴断裂，罗某生便下来关闭设备电源，后再次返回罐顶配合周某江检查作业。16 时 19 分进行再次检查时发现储罐底部有亮光（手机手电筒），有貌似人体躺在另一侧（见图 2），罗某生立即向带班长张某林进行了报告，随后管理人员组织开展施救，通过用绑带捆绑方式将受害人吊出罐外，吊出后发现是郑某发，在整个抢救过程中郑某发处于无意识状态，没有发出任何声音。
