# 鲁 NC4831 车辆“3·24”一般高处坠落 事故调查报告

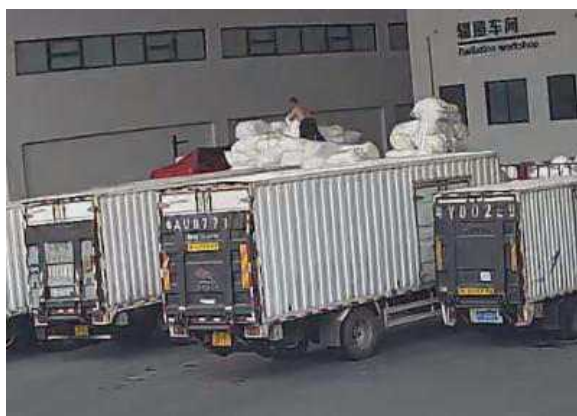
上图显示的是崔\*申坠落前在货车上整理货物

用的叉车将货物装运上车，崔\*申本人在车上负责整理堆货。4. 崔\*申在车上进行搬运整理作业时，未佩戴安全帽，未系安全绳或使用其它安全保障措施。

经现场勘查、询问调查、资料查阅，认定本次事故原因如下：崔\*申在使用仓栅式货车装货登高作业时未佩戴劳动防护用品，未采取相关安全防护措施，对相关方的安全提醒事项置之不理，在搬运整理货物过程中不慎坠落地面，导致事故发生。

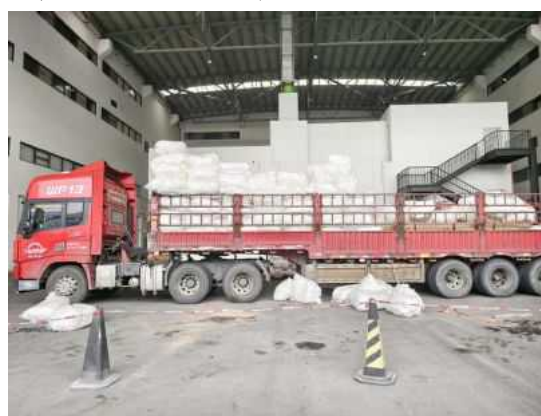
事故地点为华逸公司装货区域，事发时鲁 NC4831 车辆停靠在该区域装货，事故具体位置在车辆左侧地面，事发前崔\*申在车厢货物上方进行搬运整理作业，事故相关图片如下。

上图显示的是鲁 NC4831 车辆及事故现场概貌
