**沪昆高速 1734km+610m 路段（福泉境内）  
“12·27”道路交通事故调查报告**

福泉市人民政府事故调查组

2026 年 2 月

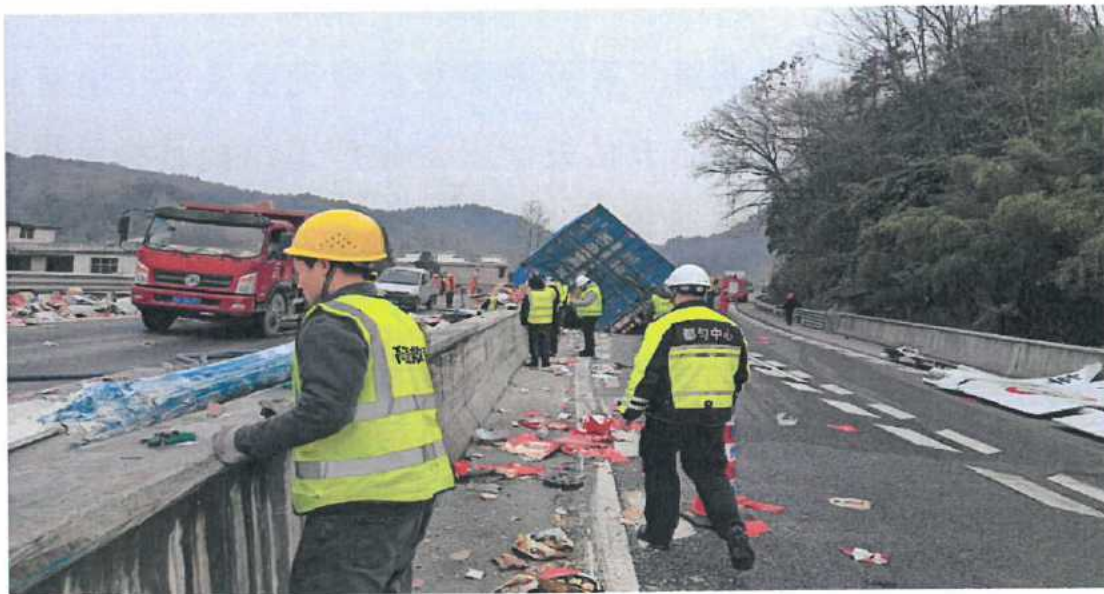
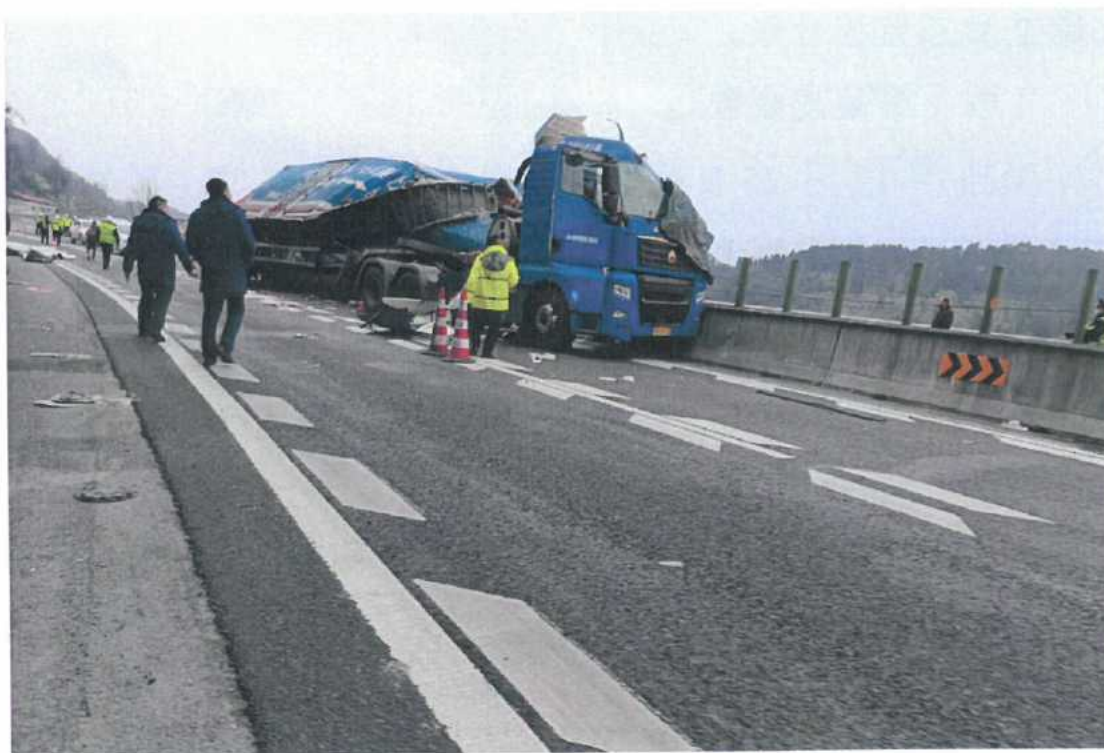
事故现场图片：

2025年12月25日杨某翼（主驾驶）及张某（副驾驶）驾驶沪GC3133号重型半挂牵引车（牵引沪EG692挂重型集装箱半挂车）从上海出发，沿沪昆高速前往贵州贵阳，2025年12月27日，驾驶人杨某翼沿沪昆高速公路由凯里往贵阳方向行驶，04时38分许，行驶至沪昆高速公路上行1734公里加610米处时，其所驾车辆车头碰撞中央隔离护栏后侧翻于快车道内，造成驾驶人杨某翼及张某受伤，后经福泉市人民医院抢救治疗无效，于08时50分死亡。
