# 舟山岱山浙江中岛粤钢海洋装备制造有限公司 6·17 一般起重伤害事故调查报告

舟山市人民政府事故调查组

2025 年 9 月

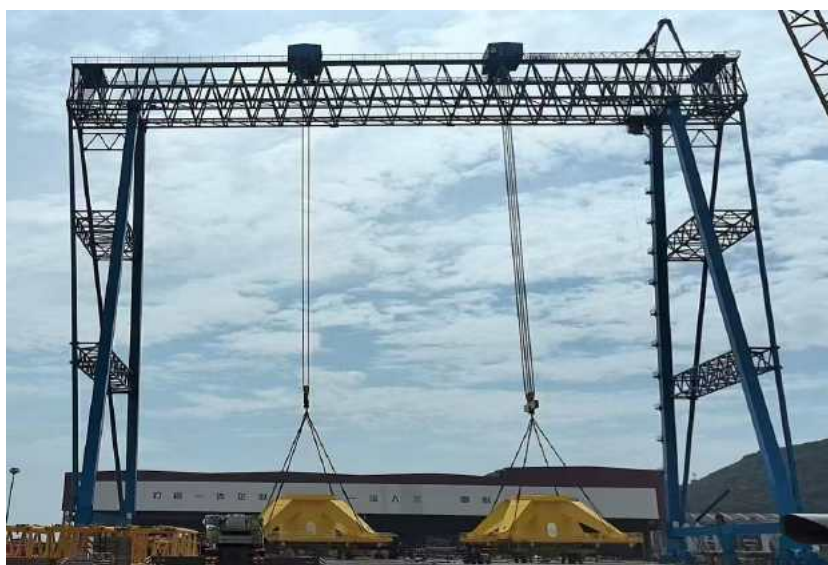
图 1 涉事 900 吨起重机

1. 900 吨起重机基本情况。涉事 900 吨起重机为门式起重机,型号规格为 ME450+450T-90M H=98m,额定起重量为 450+450/5t,整机跨度为 90m,起升高度为 98m,下降深度为 96.6m,整机功率为 668KW,整机设计重量为 1750t,整机工作级别为 A3,主梁结构型式为桁架梁,主梁为正三角形桁

架双梁,主梁由上弦杆和下弦杆及腹杆(方钢)组成,支腿由主肢和副肢组成,主肢为桁架结构,副肢为钢管,主肢和副肢由二道格构梁连接,两支腿与主梁均为(弱)刚性联接。主起升机构最大起重量为 450+450t,副起升机构最大起重量为 5t。本门式起重机为双主梁型,单侧双轨共四条轨道,主要由主梁、支腿、2×450T 天车、大车运行、电气设备等主要部分和维修起重机、电源供电电缆卷筒、防风装置、起重机运行纠偏装置等部分组成,涉事 900 吨起重机外观如图 1 所示:

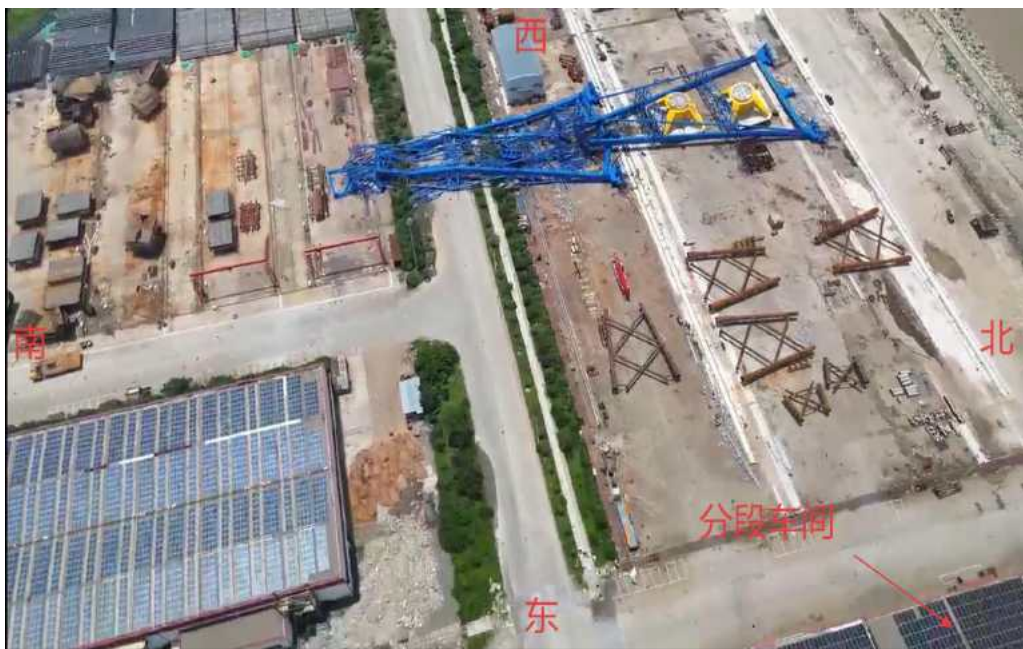
图 2 事故现场航拍图

1. 事故现场勘验情况。该事故涉事 900 吨起重机位于金海智造股份有限公司北区，浙江舟山中\*建设有限公司租用场地分段车间西门外场（见图 2），现场勘验时，涉事 900 吨起重机整体向南侧倾覆于场地内（见图 3），大车运行台车组完全脱离轨道（见图 4），两台起重小车坠于地面（见图 5），主梁完全解体（见图 6），支腿变形（见图 7）。涉事起重机结构型式为桁架结构，主梁为正三角形桁架双梁，主梁由上弦杆和下弦杆及腹杆（方钢）组成；支腿由主肢和副肢组成，主肢为桁架结构，副肢为钢管，主肢和副肢由二道桁架梁连接，两支腿与主梁均为（弱）刚性联接；起重机小车轨道为扁钢，大车轨道为钢轨型号为 QU80；地梁为钢筋砼结构；起重天车为二台 450t 小车。

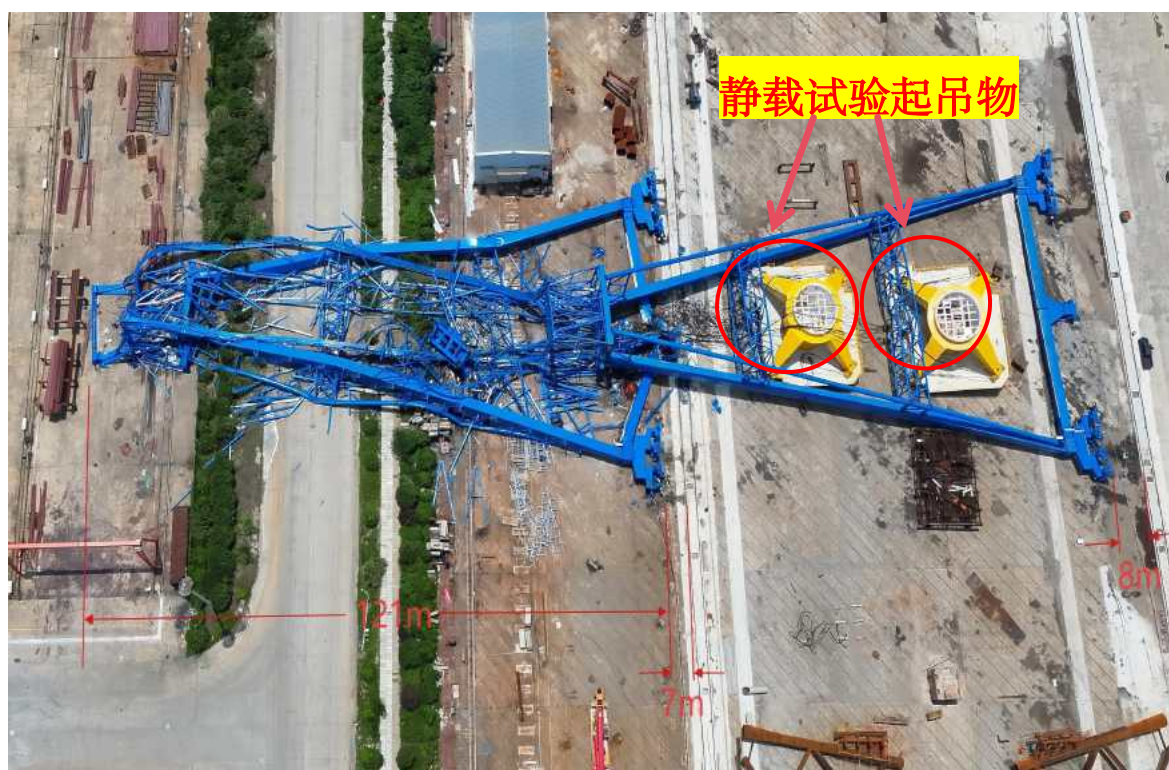
图 3 整机倾覆

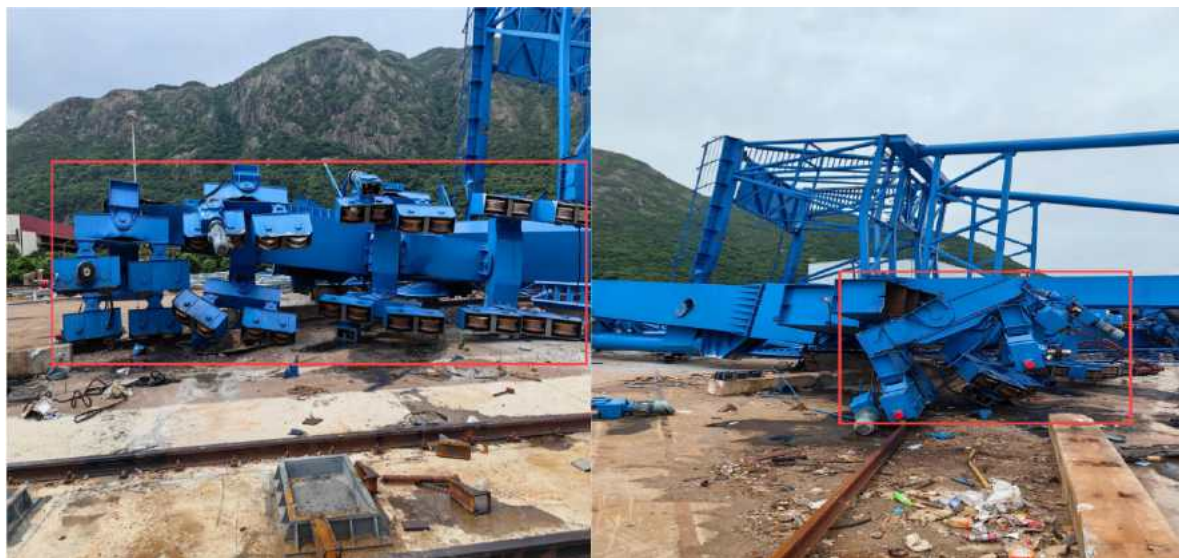
图 4 大车运行台车组脱轨

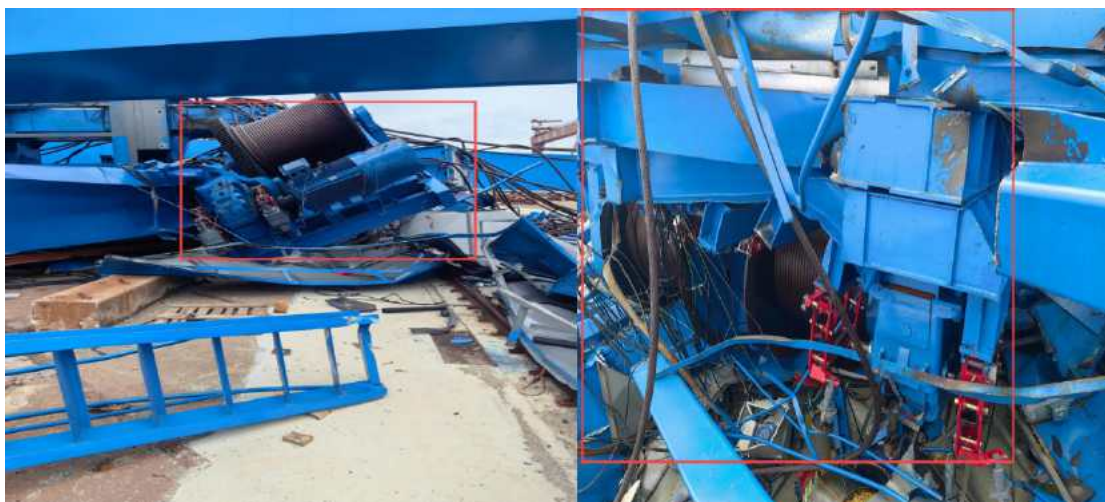
图 5 起重小车坠于地面

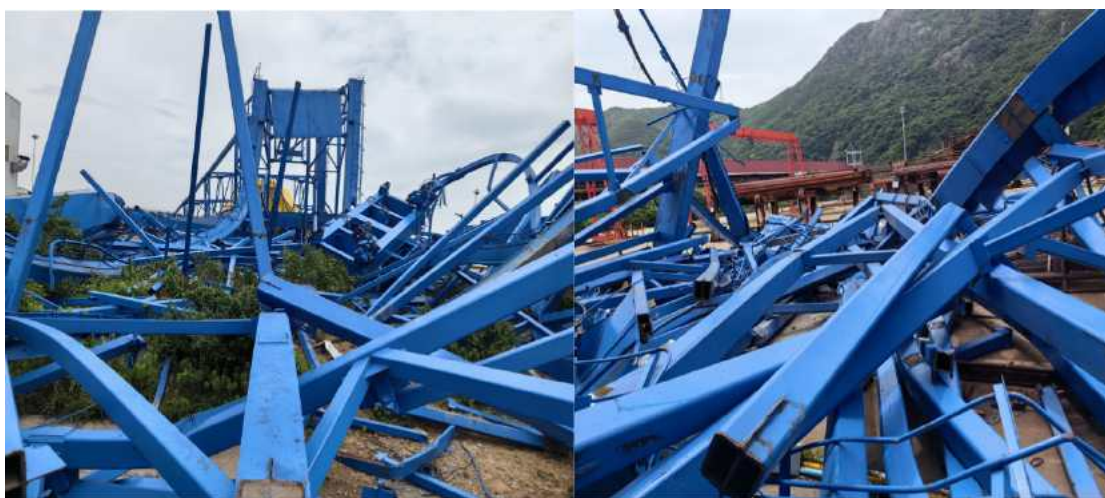
上午8时左右宋\*根上到起重机驾驶室内参与调试,11时左右,起重机调试员伍\*兵、于\*辉等2人上到起重机驾驶室内参与调试。下午13时左右,中\*粤钢公司维修班组的王\*耿爬上起重机,他给起重机调试人员于\*辉打下手。下午17时左右,王\*耿开始从起重机上面向下爬,大概20分钟后,王\*耿看到于\*辉也从起重机上面向下爬,17时30分左右,王\*耿和于\*辉二人一前一后下落至地面,落地后王\*耿离开了现场前往车间方向,于\*辉下来后留在了现场和李\*飞、高\*阳在起重机下面讨论如何验收合格问题。17时34分左右,涉事900吨起重机的前小车附近主梁开始慢慢变形下沉,以致造成上弦杆翼板与腹板焊缝撕裂、前2跨内支点焊缝失效脱

开，斜腹杆依次与上弦杆脱离，随着主梁变形加剧，设备整体缓慢向南侧倾斜，东侧主梁与支腿交接处发生断裂，设备失稳整体向南侧倾倒地于地面，导致位于涉事 900 吨起重机驾驶室的伍\*兵和宋\*根，随着起重机整体倒塌而跌落致死。

图 6 主梁断裂散架

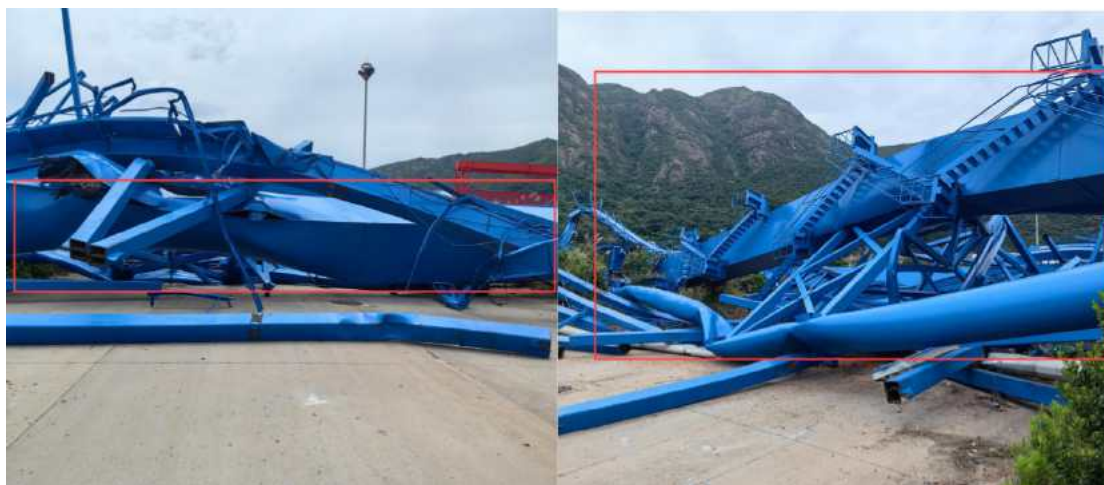
图 7 支腿变形

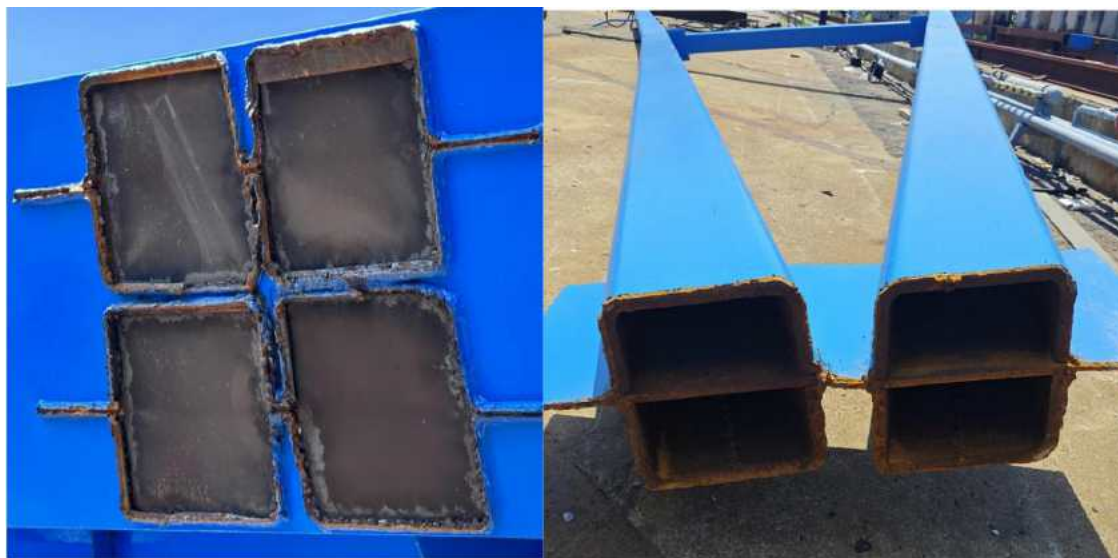
图 8

上弦杆采用不同厚度的箱型拼接，测得上弦杆顶板厚度 50.6mm，底板厚度 50.33mm，腹板厚度分别为 24.98mm 和 11.56mm。下弦杆采用箱型拼接，测得下弦杆顶板厚度 17.66mm，左右腹板厚度分别 9.55mm、9.57mm。腹杆有两种规格，采用方形钢管制作，规格分别为  $220 \times 16$ 、 $280 \times 18$ 。腹杆与上弦杆的连接为角焊缝，腹杆焊接接头部位未开坡口（见图 8），角焊缝焊角高度最大为 10mm，存在未焊透现象。起升钢丝绳和吊重钢丝绳未见破损断裂现象（见图 9），起重机小车扁钢轨道在最先断裂处有明显刮蹭痕迹，部分轨道被切削（见图 10）。起重机大车轨道混凝土梁未见沉降现象，起重机大车轨道有部分因为起重机的倒塌而移位。涉事门式起重机发生事故时起吊重物为海上风电稳座平台四角下分别挂有四块 10t 的标准砝码（见图 11），重约 540t，共有 2 组。

涉事门式起重机的腹杆(壁厚 16mm)未开坡口,并且存在严重未焊透,上弦杆与腹杆的角焊缝未焊透,焊缝质量不符合《起重机械安全技术规程》(TSG51-2023)第 2.3.4.3.1 条<sup>[1]</sup>规定的 B 级(GB/T19418-2003)的要求。

2. 制造方面：涉事 900 吨起重机的腹杆未开坡口，并且存在严重未焊透，上弦杆与腹杆的角焊缝未焊透，焊缝质量不符合 B 级的要求。重要节点焊缝质量把关严重失控，上弦杆、小车方钢轨道材料力学性能低于标准下限值。

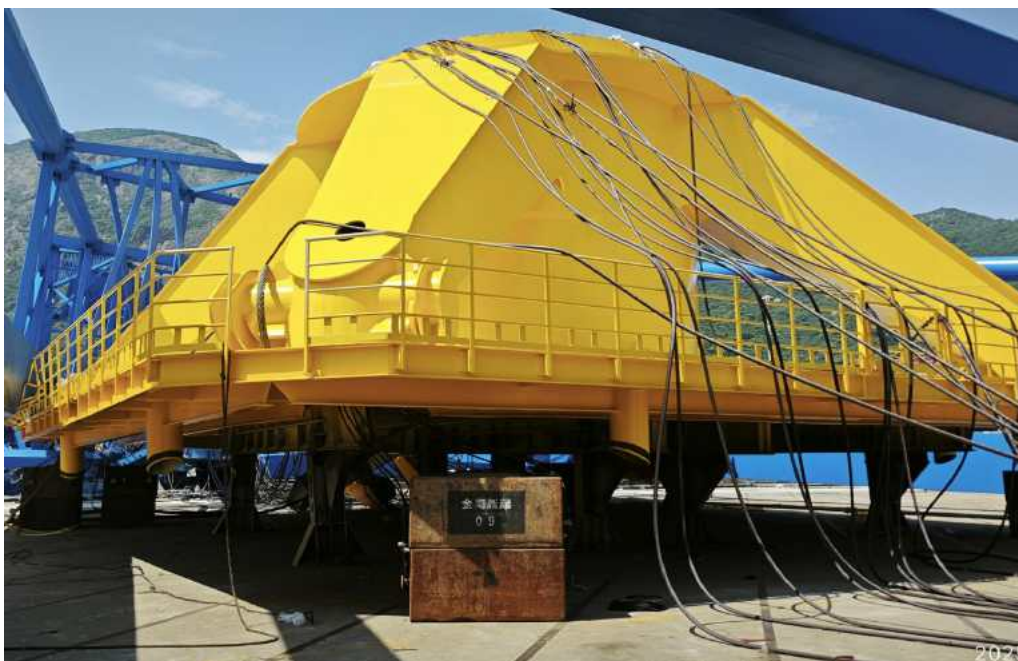
图 11

涉事门式起重机安装专项施工方案编制依据中部分标准已经作废，未及时更新最新有效版本（如《起重机试验规范和程序》（GB/T5905-2011）已经作废）；起重机安装专项施工方案中，静载试验必须在动载试验完毕并验收合格后进行，试验工序错误，不符合《起重机检验与试验规范 第1部分通则》（GB/T 5905.1-2023）的规范要求；专项施工方案，只有人员工作职责，没有明确具体人员，该方案中额载试验与动载试验合二为一，不符合《起重机检验与试验规范 第1部分通则》（GB/T5905.1-2023）的规范要求，且试验过程中没有确定专职人员行使“安全监管及观察责任”；载荷试验时没有把载荷组合在一起，试验载荷上升与下降应同步。静载试验载荷应逐渐加载，离地 100-200mm，一旦主梁下挠，载荷立即接触地面完成卸载动作。现场试验是用绳索串联载荷，非逐渐加载，载荷离地过高不能快速完成卸载动作，不符合《起重机检验与试验规范 第1部分 通则》（GB/T

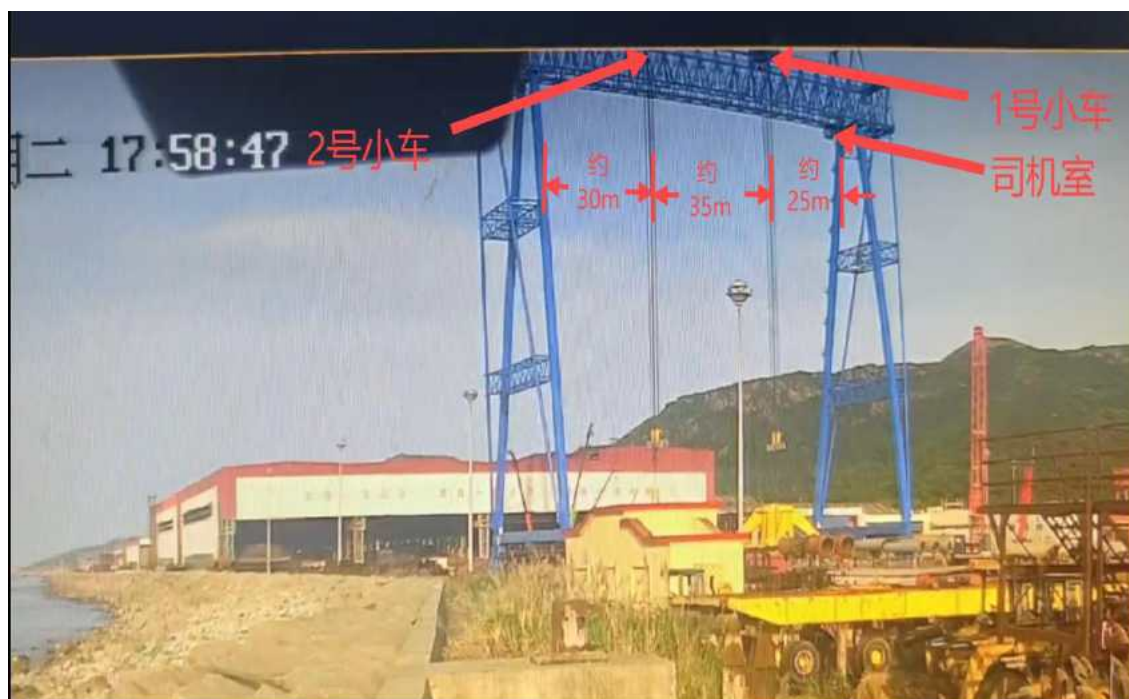
图 12

**2. 事发时视频监控分析。**事故现场监控画面时间与北京时间存在 24 分钟误差（监控画面时间早于北京时间 24 分钟），经过查看监控视频、现场勘查测量与现场提供的主梁图纸参数对比，1 号小车距司机室侧刚腿估算距离为 25m 左右，2 号小车距 1 号小车 35m 左右，2 号小车距司机室对侧支腿 30m 左右（见图 12）。17 时 34 分左右，在起吊过程中涉事 900 吨起重机主梁于图示位置（见图 13）出现塑性变形下沉，司机室侧支腿向南侧倾斜，随着主梁变形加剧，设备整体缓慢向南侧倾斜，东侧主梁与支腿交接处发生断裂（见图 14），设备失稳整体向南侧倾倒入地面（见图 15），导致倾覆事故发生。

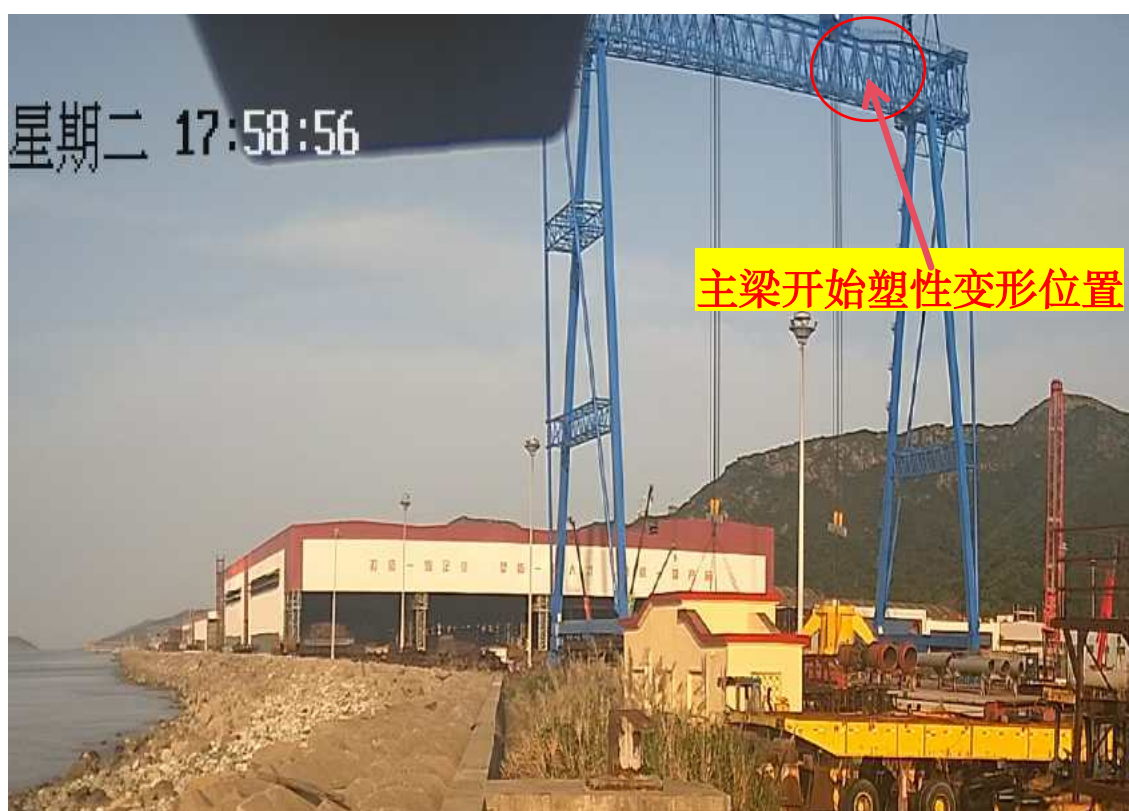
图 13 主梁开始塑性变形位置

b. 计算验证分析：主梁与支腿的连接不满足结构设计要求。通过主梁有限元计算与制造单位有限元计算对比，在同样载荷工况的边界条件下，应力和主梁跨中垂直下挠度都比制造单位计算结果大，且超过其设计判定标准。由此可以看出，涉事门式起重机存在金属结构设计不合理，包括金属结构件及其连接的强度、刚度、稳定性、疲劳强度等设计不足，是设备设计阶段导致的设备不安全状态（参见 GB/T 45374-2025）。

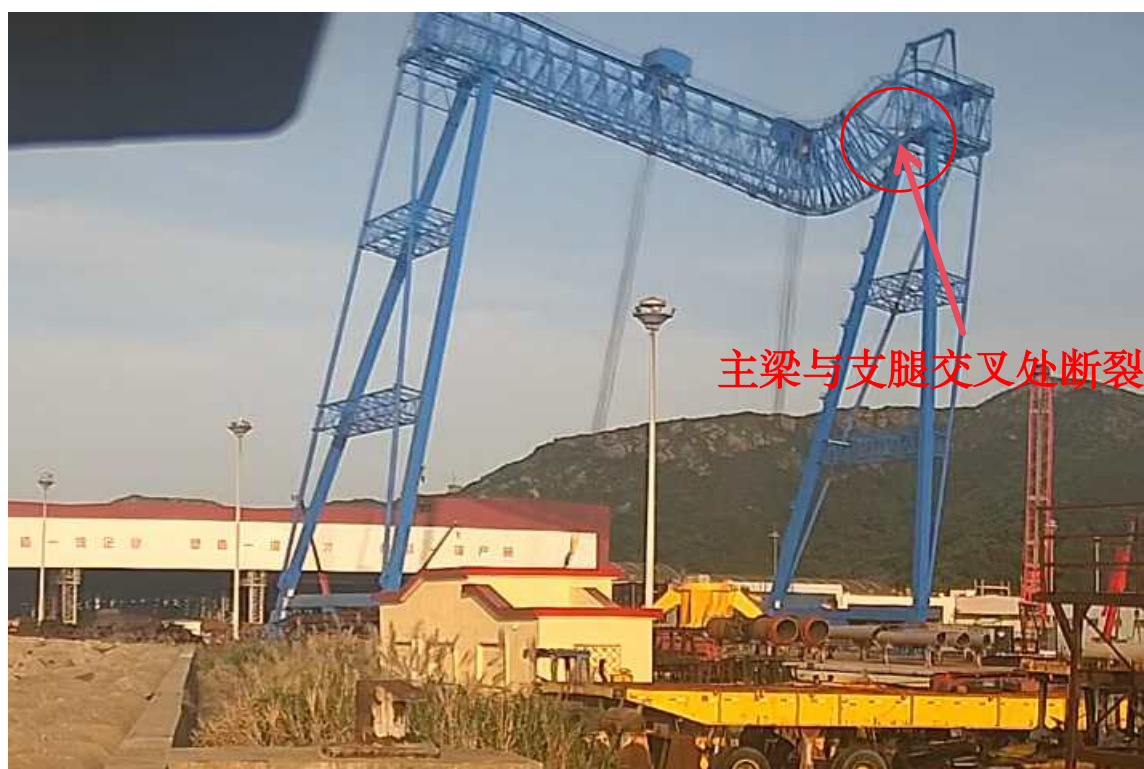
图 14 主梁与支腿交叉处断裂

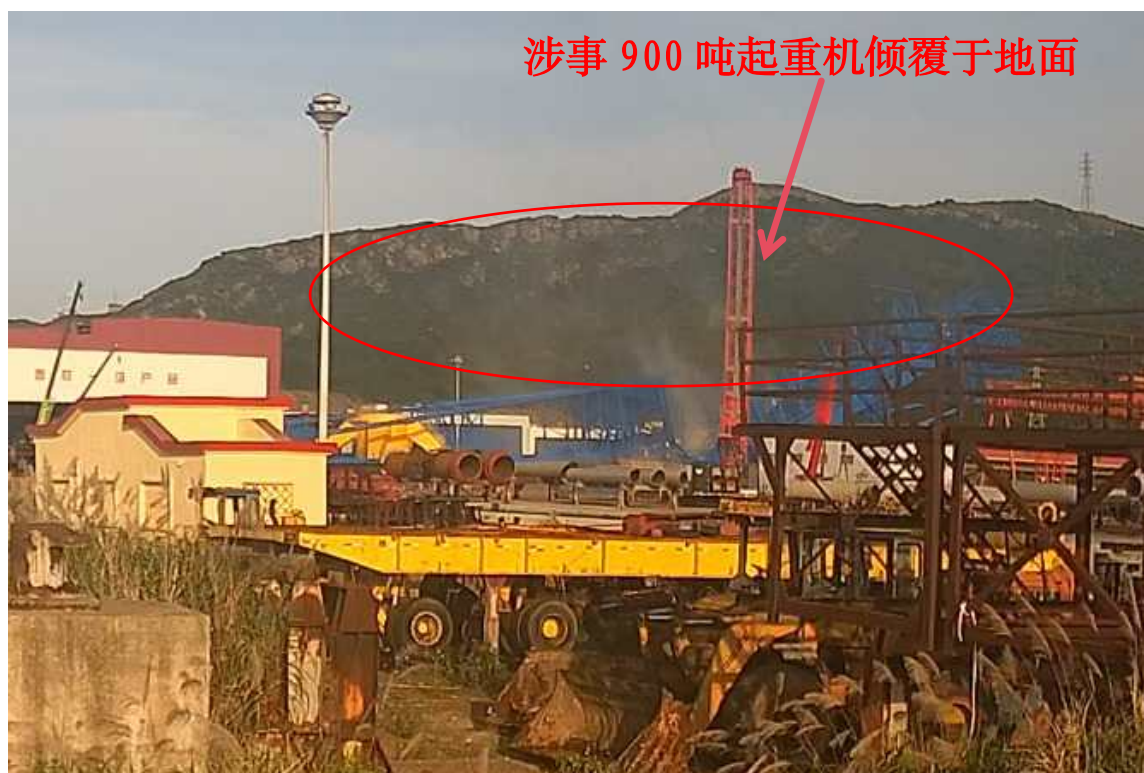
图 15 涉事 900 吨起重机倾覆于地面
