# 克拉玛依市广鑫碎石开采有限责任公司“5·10” 一般机械伤害事故 调查报告

白碱滩区人民政府事故调查组  
2026年6月29日

# 克拉玛依市广鑫碎石开采有限责任公司“5·10” 一般机械伤害事故调查报告

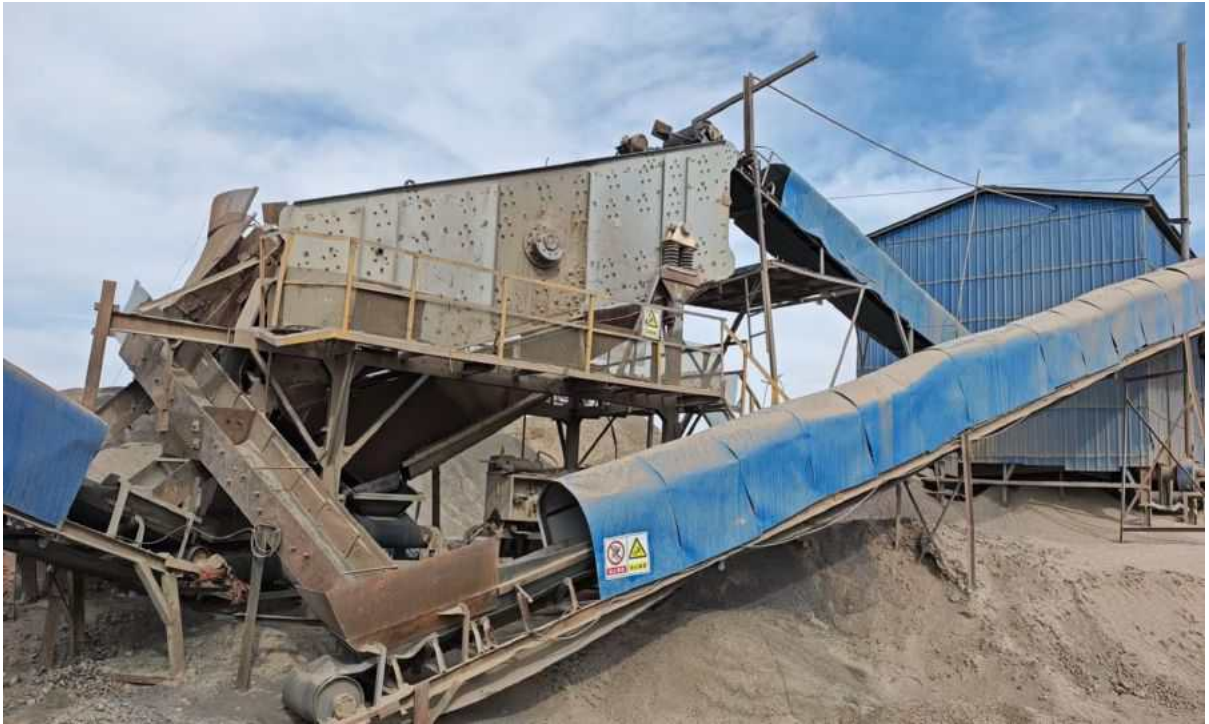
图 3 振动筛东南侧

作业人员张某某酒后上岗，安全辨识与应急处置能力降低，未佩戴安全帽，违规近距离巡检未停机运转的振动筛，头部撞击运转部件致死；振动筛运转部位防护设施缺失，作业现场夜间照明不足，视线受限。

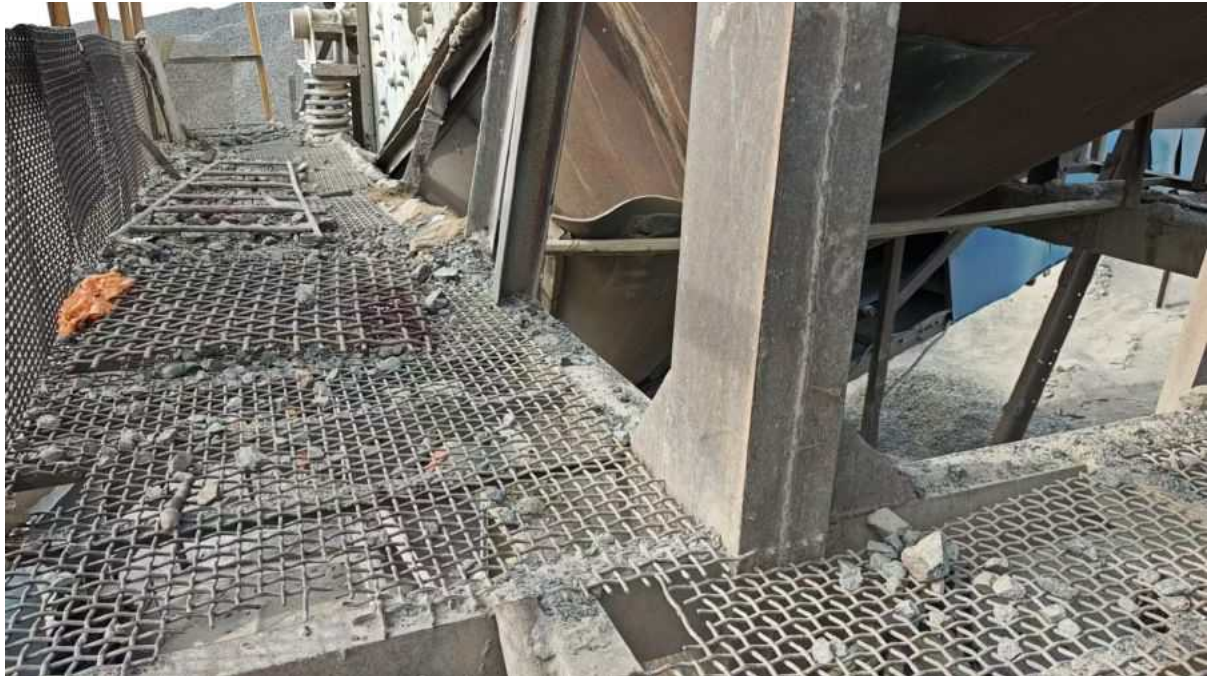
图 4 东南侧检修平台

5 月 10 日 0 时 35 分许，张某某（死者）使用对讲机向操作室打电话要求开机，张某某（死者）、马某祥在北侧作业平台，高某某在南侧作业平台观察振动筛运行情况。破碎机运行 10 分钟后张某某（死者）离开北侧作业平台，在前往南侧作业平台途中头部碰撞到高速运行的振动筛激振器的偏心块后头部流血倒地。

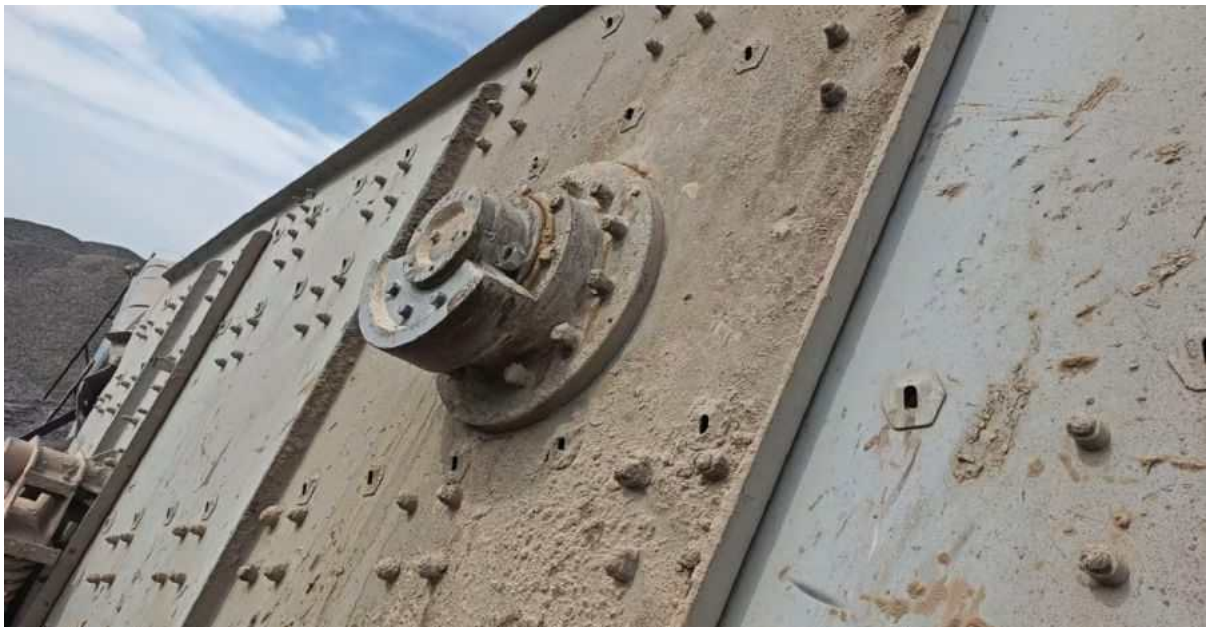
图 6 转动部位偏心块（事故发生前未安装有效防护）

3.安全管理体系形同虚设，设备设施隐患突出且长期带病运行。一是关键岗位人员配置不达标，未足额配齐采矿、地质、机电等持证专业管理及技术人员，专职安全员缺位时违规组织生产；二是风险管控流于形式，未全面开展作业风险辨识、未落实管控措施，在高危无防护条件下擅自组织生产；三是事故警示教育抓得不紧不实，未深刻汲取2024年3月27日厂区物体打击事故教训，未全面深挖问题根源、抓实举一反三整改，同类安全管理隐患长期反复存在。四是设备安全防护缺失，机电设备维保管理混乱，破碎机、振动筛激振器等转动危险部位无防护罩、防护挡板，机械伤害隐患长期悬而未改；五是日常安全检查流于表面走过场，现场各类安全隐患未能及时排查消除。
