# 额敏县“9·24”一般道路交通事故调查报告

额敏县“9·24”一般道路交通事故调查组

2025年09月24日21时25分许，额敏县奎塔高速G3015线312km+700m处发生一起二轮摩托车追尾重型半挂牵引车的一般道路交通事故，造成1人死亡。

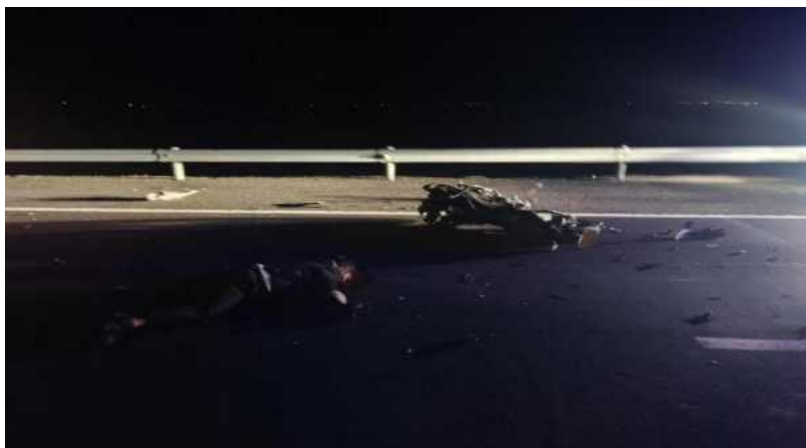
图 1: 事故现场情况

1、新J66845号车车身前部与新AF1207（新A0480超、新A0325超）号车车身后部发生过接触。

J66845 号车碰撞点位于:距现场东西走向道路南边缘以北 5.70~5.90m、距新 J66845 号车停驶位置前轮轮心以西 22.30~22.50m 范围内。

4、新 J66845 号车碰撞前瞬时速度为 71km/h;

5、新 AF1207 (新 A0480 超、新 A0325 超) 号车后部信号装置不符合《机动车运行安全技术条件》(GB7258-2017) 中相关规定<sup>[1]</sup>;

(2) 陈彦林驾驶的 AF1207 号重型半挂牵引车（后悬新 A0480 超、新 A0325 超重型低平板半挂车）尾部无灯光及反光贴。

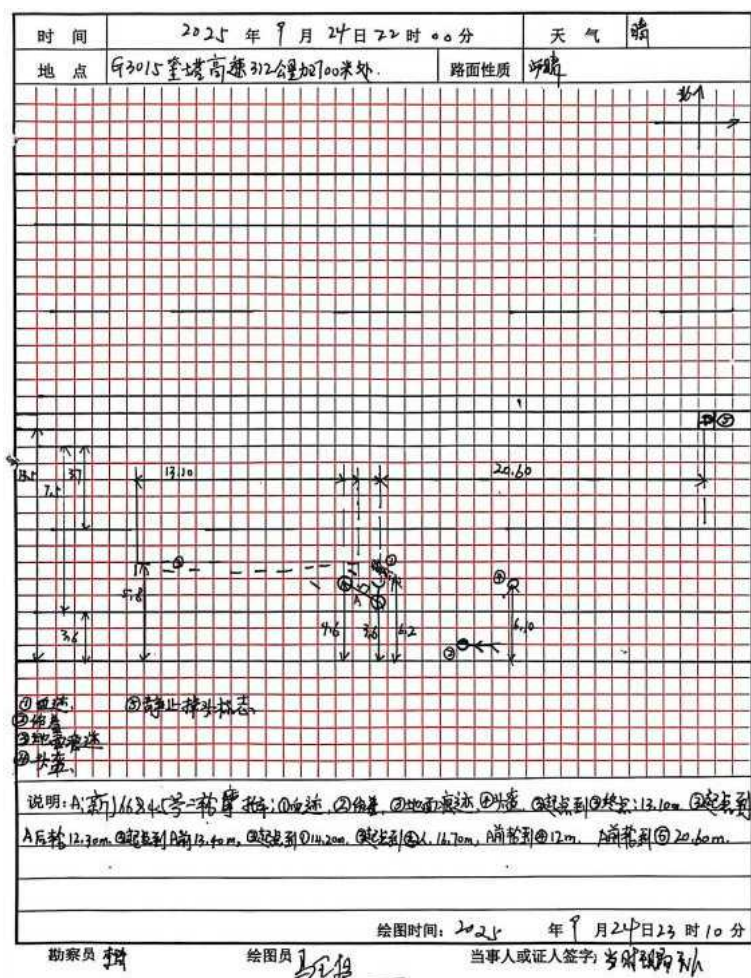
图 2: 道路交通事故现场图示意图

事故现场位于G3015奎塔高速312km+700m处，事故路段呈东西走向，沥青路面。道路全宽为23m，道路中心施划中心线分隔，同向两车道，设有应急车道。事发时道路上无影响视线的障碍物、无路灯照明，能见度低，天气晴。
