# 集美灌口厦门水聚缘建筑废土资源再生处置 有限公司“10·17”一般车辆伤害事故 调查报告

集美区政府事故调查组

2026 年 5 月 22 日

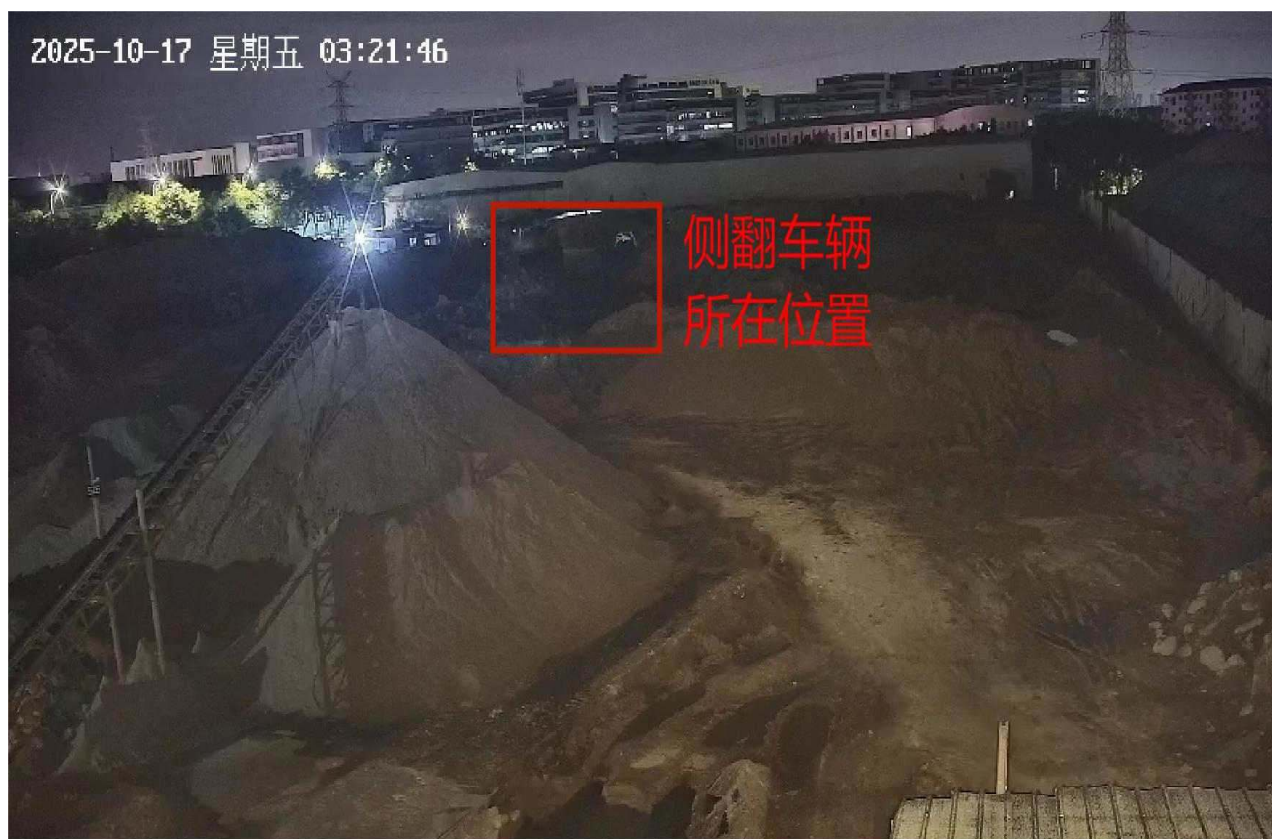
事故发生地位于集美灌口水聚缘公司消纳厂区内，距离厂区入口约 50 米处，车辆侧翻位置为硬化水泥地，地面较平整、无坑洼。事故发生时间为凌晨 3 时许，经勘察，厂区内夜晚灯光照明情况较差，仅有一处高空监控记录到车辆侧翻事故发生的全过程。经调阅侧翻现场近照，可见湿土黏在货箱右前侧。

(图 1: 夜间事故现场情况, 图片由监控视频截取)

阮某义驾驶车辆装载带有黏性的建筑渣土，操作车辆第一次举升至限位角度进行卸土后，因仍有部分建筑渣土粘在货箱，操作车辆进行第二次举升，在第二次举升卸土期间，未采取缓慢举升的方式进行卸料，总举升时间约 23 秒<sup>4</sup>，举升速度过快，最终导致机体失稳、向右侧翻。

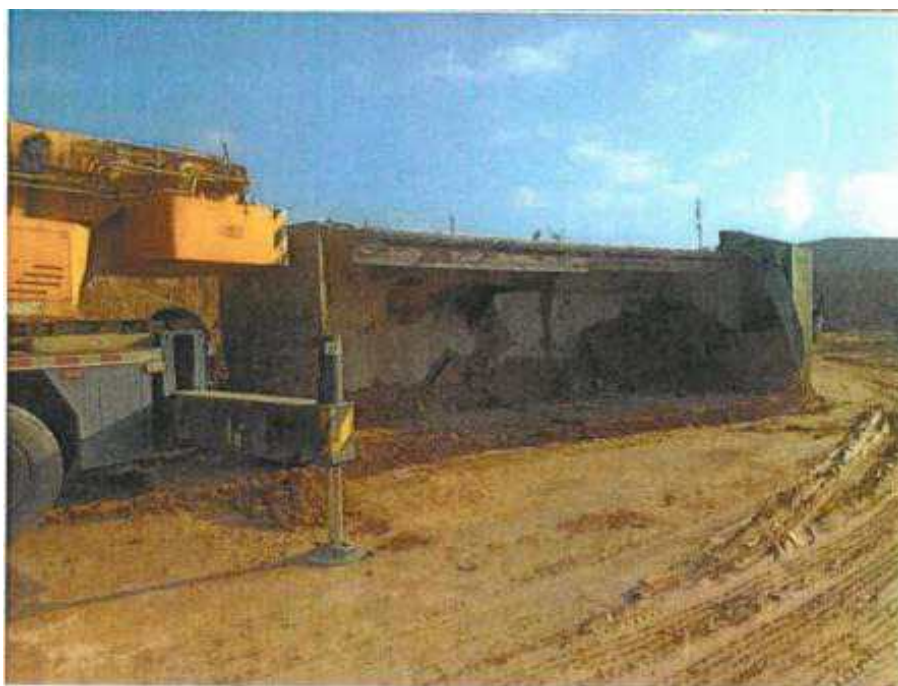
(图 2: 事故现场情况, 图片由刘某冬提供)

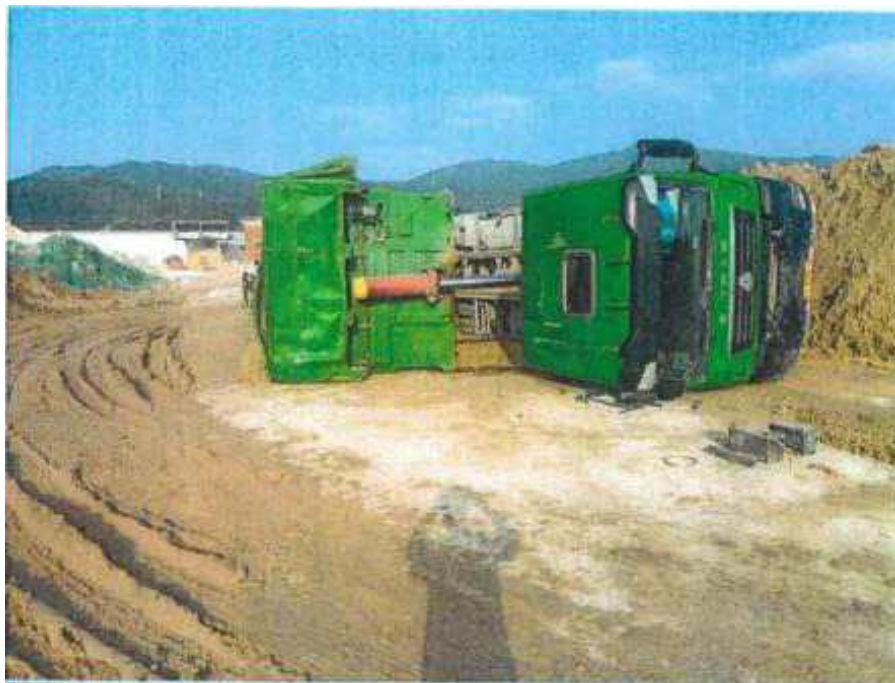
(图 3: 事故现场情况, 图片由刘某冬提供)
