## 新化县杨家山煤业有限公司韩家冲煤矿“3·30”顶板事故调查报告

发布时间：2026-07-31 16:58

信息来源：新化县应急管理局(防汛抗旱指挥部办公室)

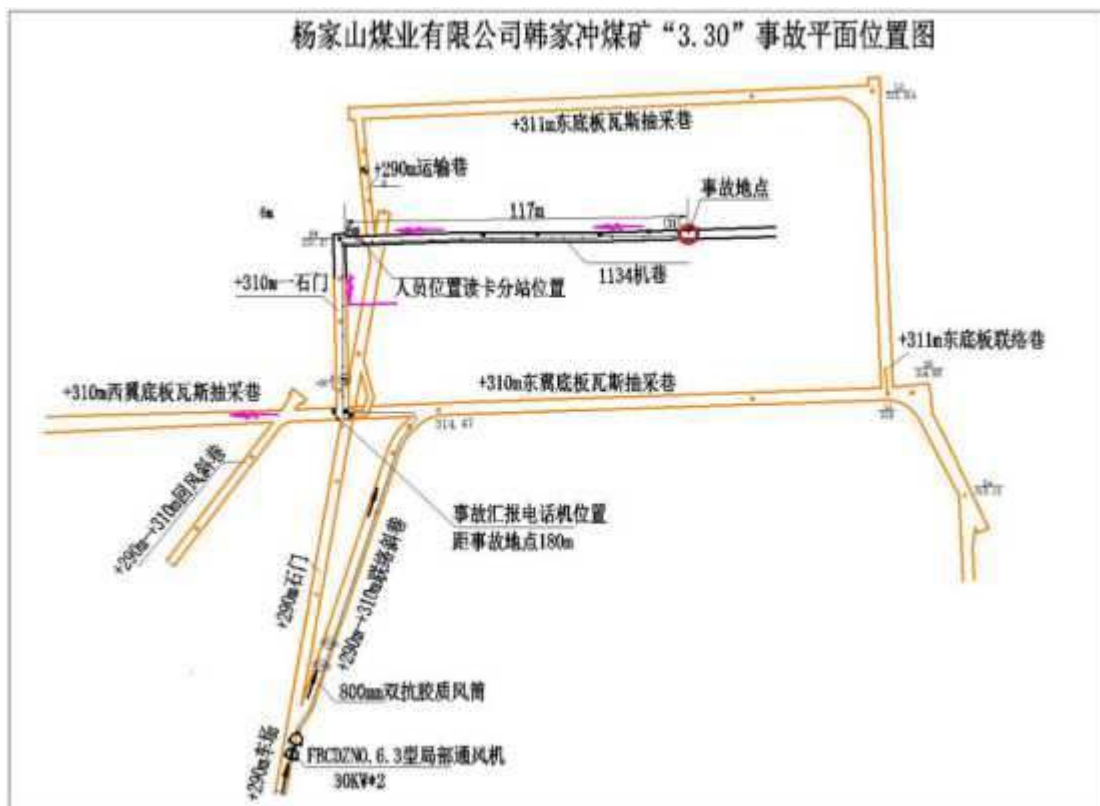
事故地点是在1134机巷距开门口117米处。

1134综采工作面设计开采11采区+290米~+330米区段，走向长530米，切眼长度100米，工作面平均坡度为8度。

1134机巷于2025年12月6日开始沿煤层走向掘进，现已掘进143米。采用工字钢梯形棚支护，上宽2.8米，下宽4米，高2.3米，单体配 $\pi$ 梁抬中柱加强支护，纤维网配荆条关顶背帮，棚距500毫米。2026年春节放假，巷道部分地段工字钢支架棚腿、顶梁受压有变形，故矿井在节后复工复产前，经新化县应急管理局批准同意后自3月4日开始，对1134机巷从外往里进行维修。维修前编制了安全技术措施，措施规定维修措施为换棚（拆除原有支护更为新的支护）。

现场勘查时发现，外段维修采用掺棚（在原两架棚架之间增加一架棚，棚距变为250毫米）、换棚混合的方式进行维修，至事故发生时已维修至机巷116米处。在机巷115米处用背帮的高分子纤维网设置了栅栏，并挂有“严禁入内”警示牌。

事故地点顶板破碎易垮落，巷道支护受压变形；维修作业人员违章拆除支架顶梁后形成空顶区域，人员站在空顶区支护作业，悬空顶板失稳突然垮落导致事故发生。

（三）推进顶板支护工艺改革。要严格落实《煤矿顶板管理事故防控硬措施》，确保各项硬措施不折不扣落实到每个采掘工作面、每处维修作业点。针对矿井砂质泥岩顶板稳定性差、构造裂隙发育的实际情况，煤矿要切实推进支护改革，开展围岩地质力学评估，根据围岩力学参数，合理确定支护方式，同步开展顶板离层及表面位移监测，通过不断总结分析，形成适合煤矿围岩特性的支护模式，切实提高支护强度，有效控制巷道变形。维修作业要遵循“由外向里、自上而下、先支后修、先顶后帮、敲帮问顶、逐架进行”的原则，必须先进行临时支护或加固原有支护，严禁直接拆除原有支护。
