# 武江西联南枫·誉府二期“4·28” 一般高处坠落事故调查报告

武江区政府事故调查组

2026年6月4日

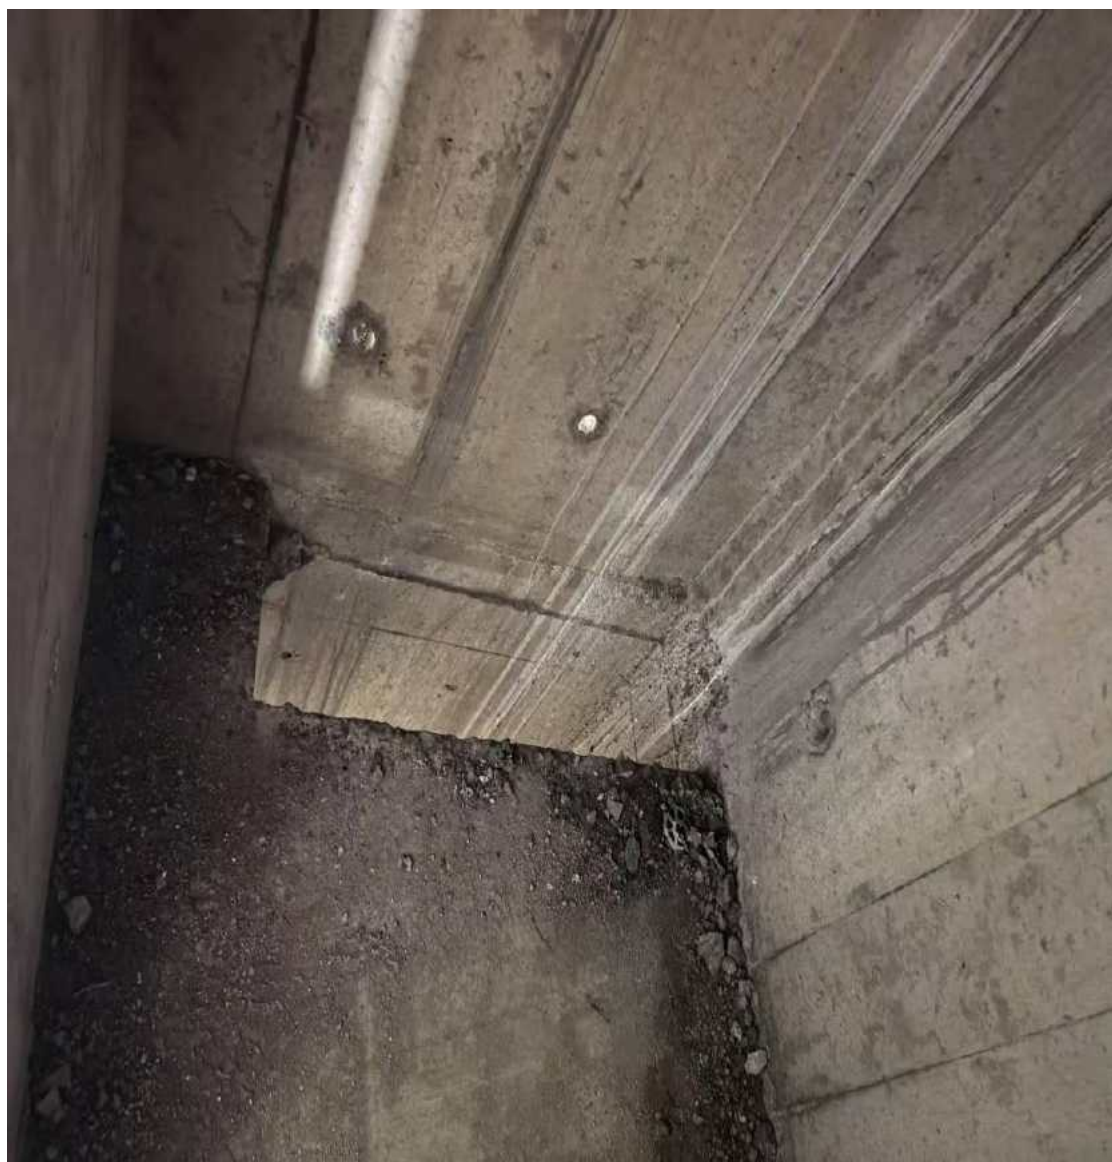
**3. 现场管理方面：**经现场检查，一是楼梯临边防护缺失，楼梯间临边、梯段侧边防护栏杆仅搭设一道横杆防护，从第5层起防护栏杆缺失；二是预留洞口防护缺失，楼层间电井部位的预留洞口，局部洞口尺寸约30cm\*45cm，无任何防坠落措施；三是电梯井口防护缺失，楼层电梯井口未设置标准化、定型化防护；四是建筑材料违规堆放，附着式升降脚手架的脚手板上堆放较多的建筑材料、建筑垃圾，存在荷载超标、影响架体稳定性的风险；

（上图为楼层间电井部位的预留洞口防护缺失情况）

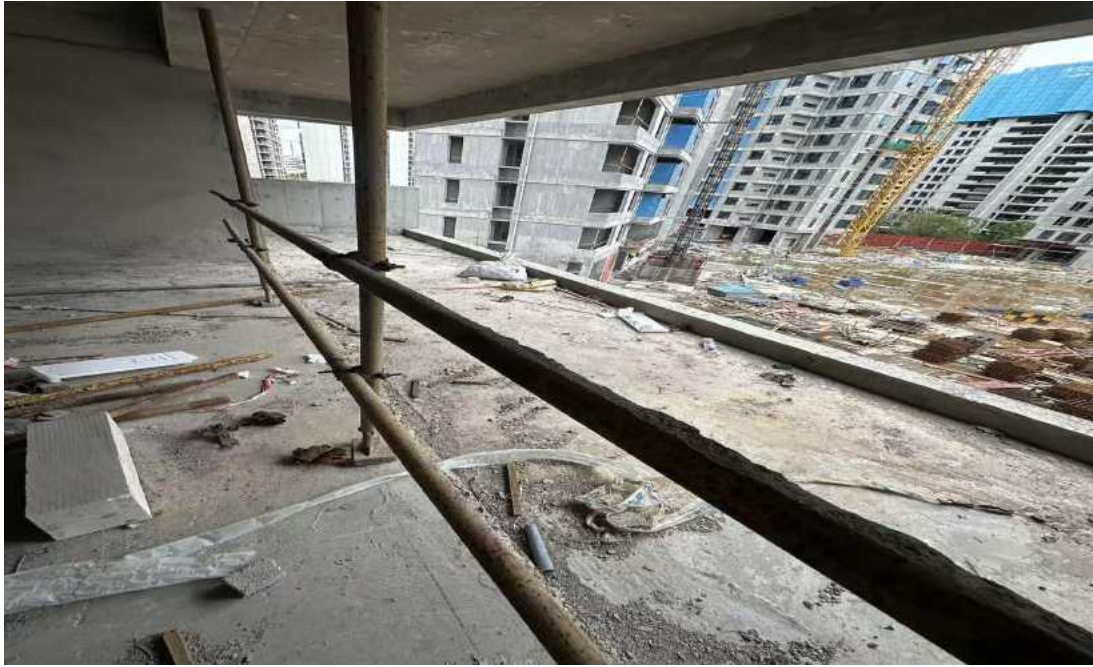
（上图为楼栋临边防护系统性缺失，且未设置安全警示标识牌）

**2. 现场安全管理履职不到位。**一是施工现场未按安全文明施工标准管理，地面上无序堆放碎木板、废弃模板、砖块、混凝土块和塑料管等建筑垃圾，场地泥泞，排水不畅，人车/人料混行，缺乏规划；二是安全警示标识严重不足，高风险作业区（如临边洞口、阳台、窗户）未按规定设置禁止、警告标志；三是临边洞口防护措施缺失，楼层步梯、设备平台、阳台等多处临边洞口未设置防护栏杆或固定盖板，存在高处坠落重大安全隐患。

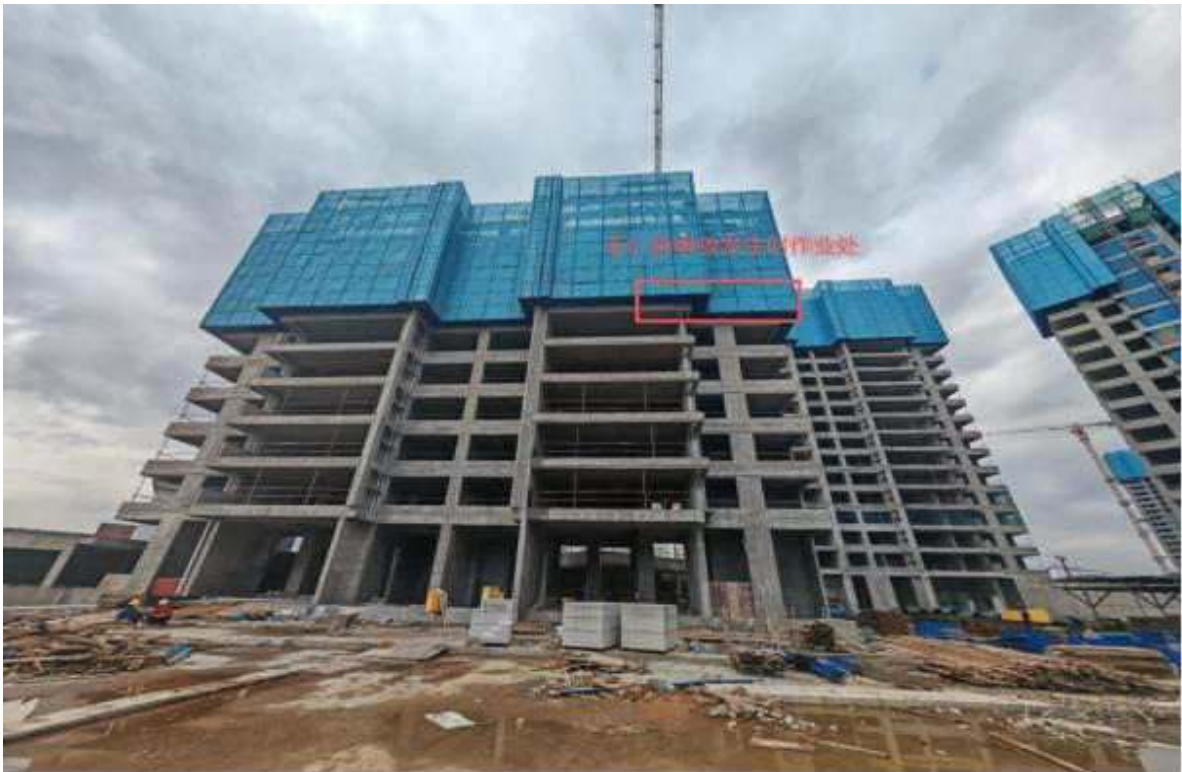
描述，当时，周\*立在楼栋东北侧作业，王\*昌则在东南侧客厅阳台的空调设备平台上打灰。

（上图为王\*昌事故发生时作业处，位于 7#楼 7 层南侧的爬升架上）

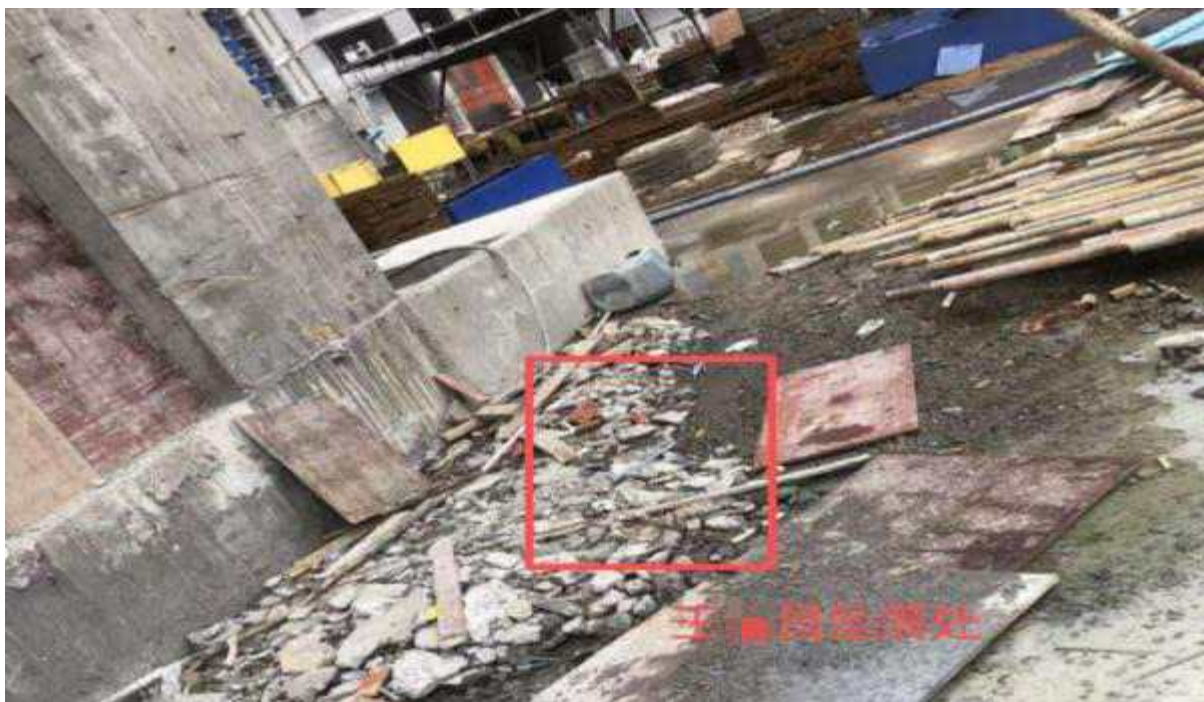
(上图为王\*昌坠落处，位于7#楼1层南侧地面)

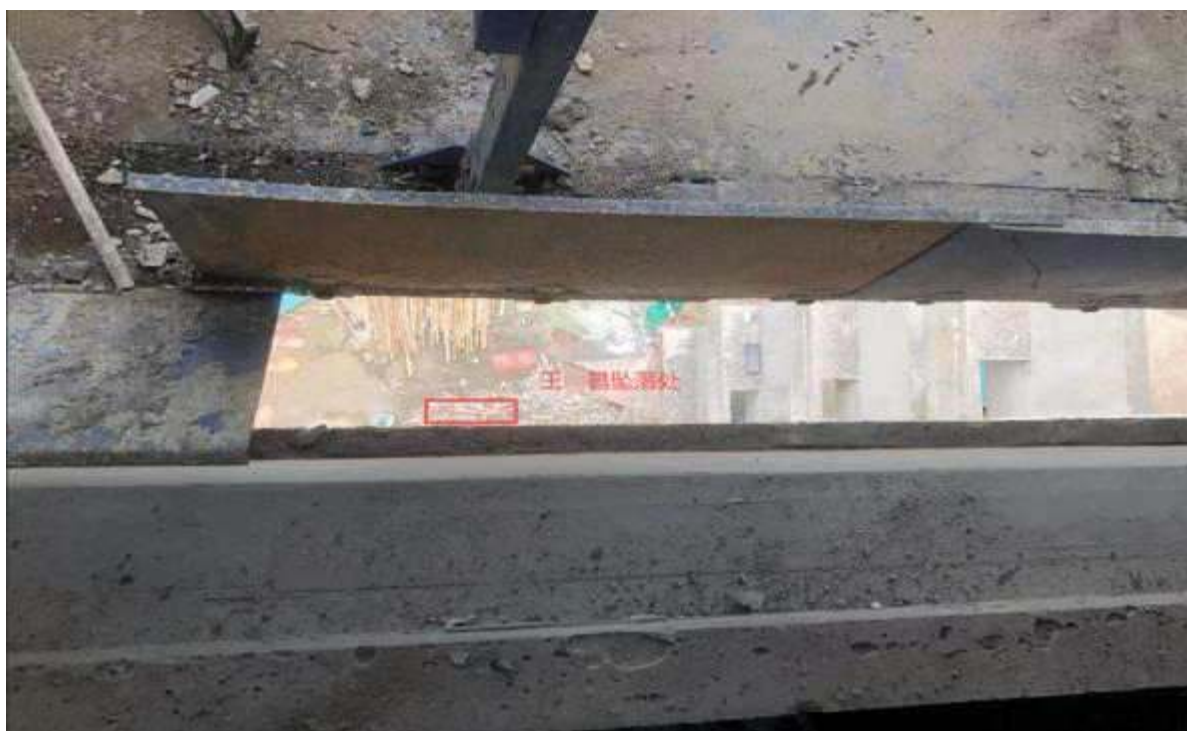
爬架爬升完毕后，架子工贾\*领在检查翻板复位情况时，观察到南侧阳台原本已复位好的翻板再次被翻开。贾\*领当即提醒王\*昌：“师傅不要打我翻板，如果打开了，要给盖上”。随后，贾\*领将打开的翻板再次盖上后离开现场。上午约 9 时 30 分，水电班组的陈\*玲听到背后有响声，回头发现有工人躺在 7#楼南侧一楼地面，9 时 32 分，陈\*玲将情况上报现场施工员莫\*。莫\*接报后通知监理方资料员李\*奎，二人赶赴现场处置。经各班组排查，于 10 时许最终确认坠楼人员为外墙抹灰工王\*昌。

(上图为7#楼7层南侧房间处爬架翻板，正下方为王\*昌坠落处)

王\*昌在未按要求佩戴安全带等劳动防护用品的情况下进行高处作业，因其所处的电动爬架翻板处于打开状态且相邻楼层临边洞口未进行有效安全防护，导致其身体失稳后从高处坠落至地面。

**（三）切实履行安全监管职责。**各事故责任单位要认真做好安全风险管控和隐患排查治理工作，针对本单位所有施工项目尤其是施工作业工程中的危大工程一次全方位、无死角的安全隐患大排查，建立隐患台账，落实整改措施。加强作业现场安全管理工作，安排专人现场监工巡查，严格督促按照科学制定审批的施工方案进行施工作业，要强化对附着式升降脚手架爬升前后工程检查验收，积极探索电动爬架翻板设计安全隐患防治对策，持续提升本质安全水平。

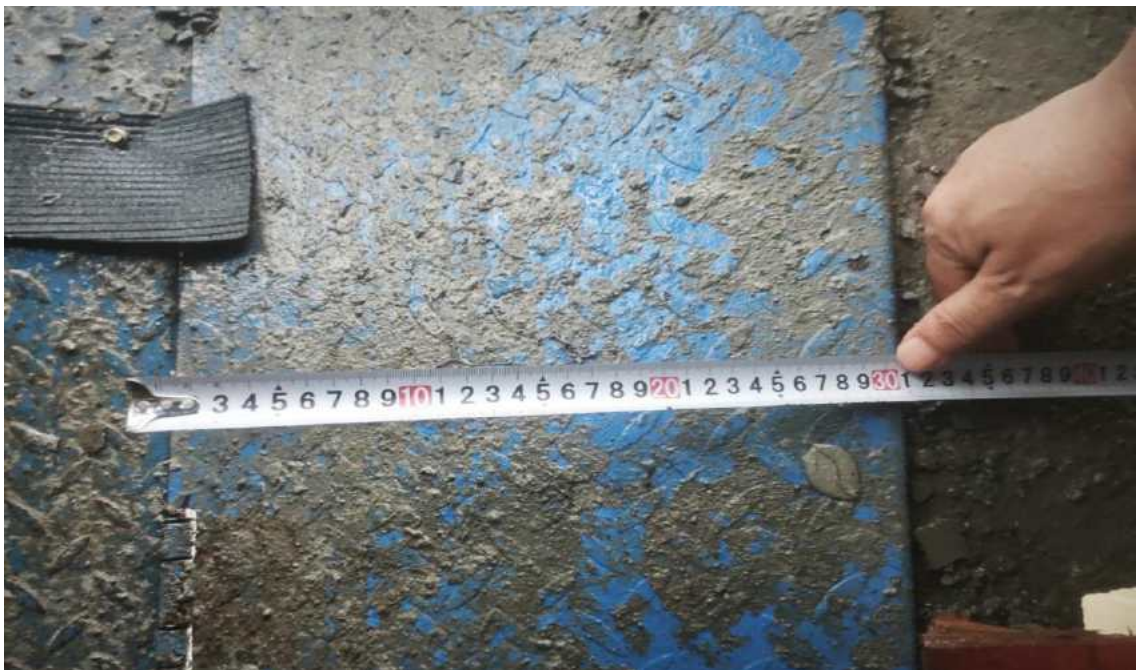
现场位于韶关市武江区西联镇南枫誉府二期 7#楼，工地的东面为珠玑路，南面为韶州大道，西面为丹霞大道中，北面为九岭东路。中心现场 7#楼一楼的南侧地面见钢筋、木板、碎石和一个蓝色胶桶，王\*昌仰卧在蓝色胶桶旁。7#楼七楼外墙见电动爬架，脚手架将七楼全面包裹，南侧房间外墙电动爬架挡板呈打开状，挡板宽度约 30cm，往下可见一楼地面王\*昌仰卧处，王\*昌的安全帽、水杯、作业工具放置于 7 楼，7 楼南侧阳台旁空调设备平台处放置一张马凳，马凳旁的电动爬架翻板呈打开状态，设备平台上有一处临边洞口，洞口大小为 50cm\*70cm，未进行围蔽，临边处未见任何安全警示标识。

（上图为电动爬架翻板宽度）

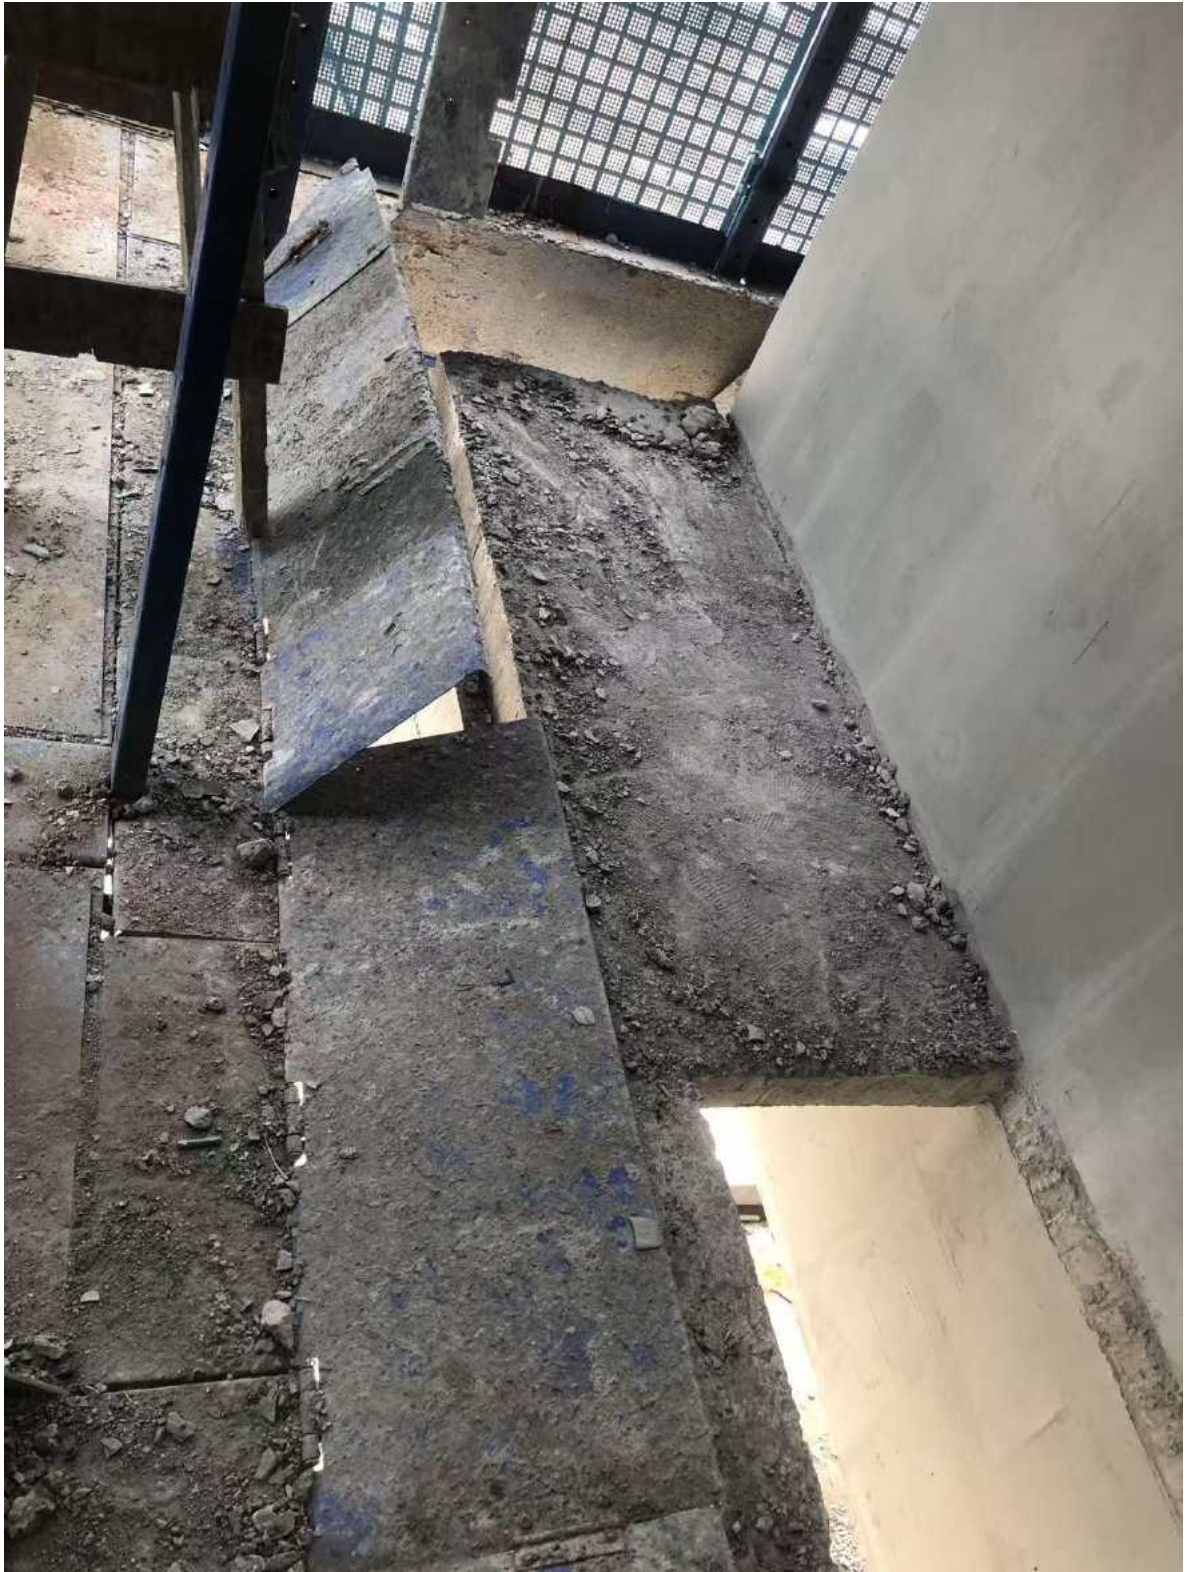
（上图为王\*昌在7层作业时的现场，爬架翻板为翻开状，临边洞口未进行围蔽）

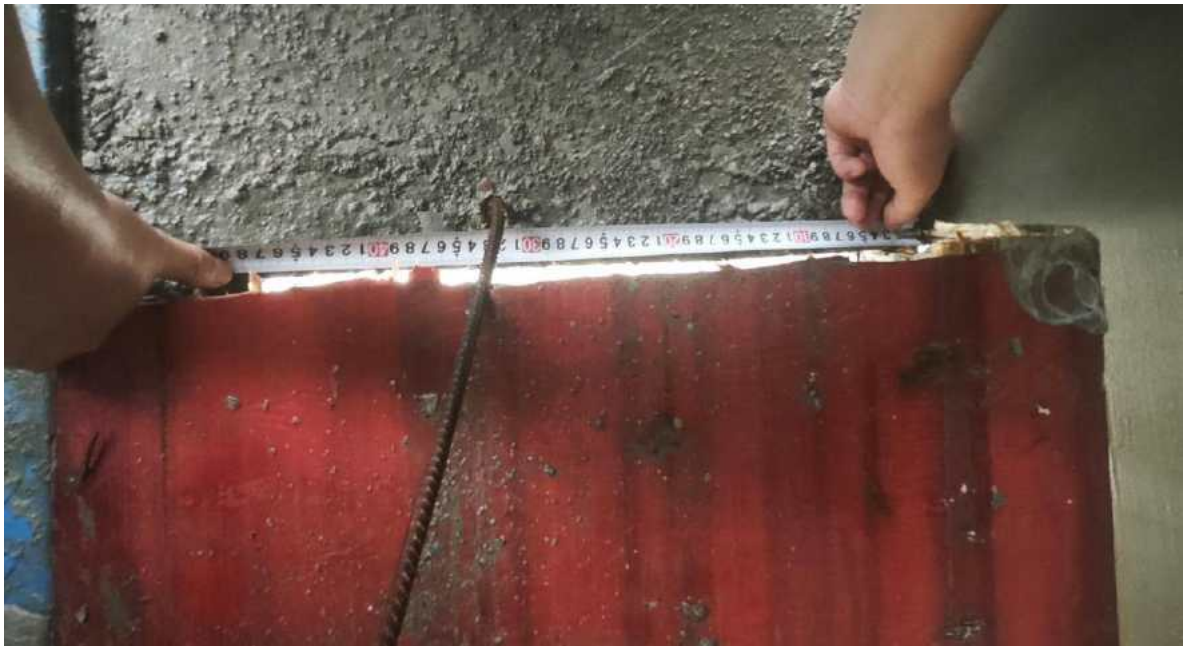
(上图为王\*昌作业处临边洞口的宽度)

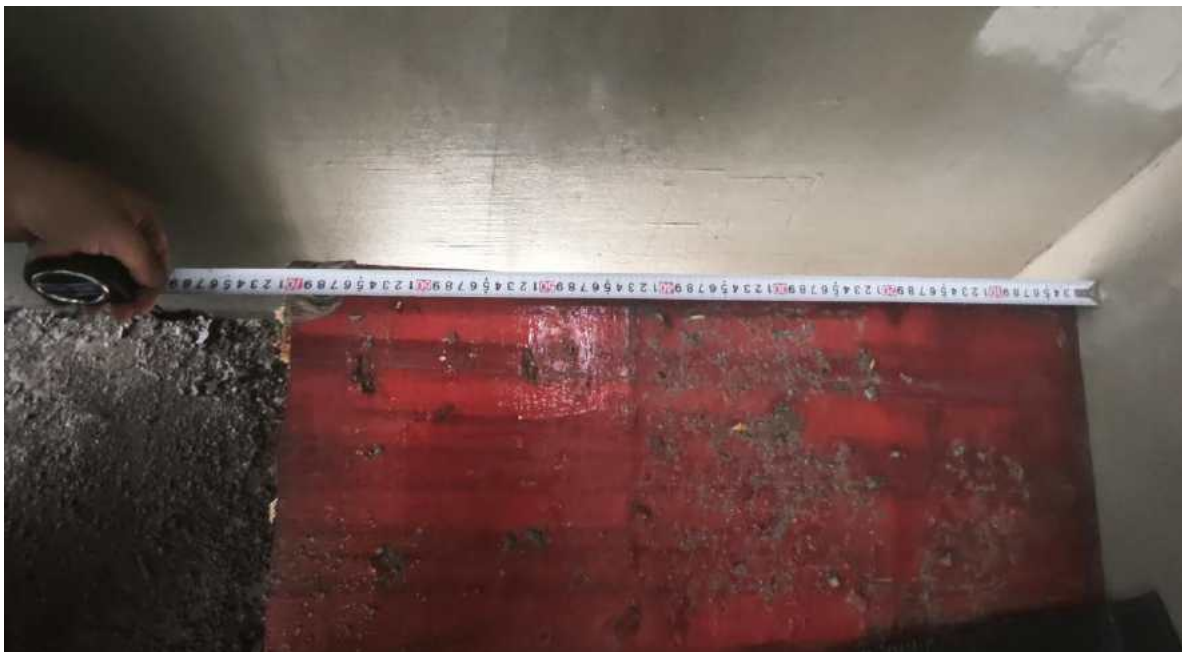
(上图为王\*昌作业处临边洞口的长度)
