# 新源县那拉提镇“8·8”一般高处坠落事故 调查报告

新源县人民政府事故调查组

2026 年 3 月

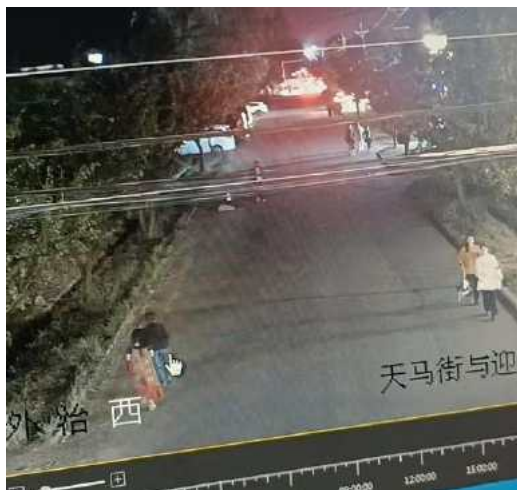
事故现场图片 1

迎宾路路口，供水井为圆形，井口直径 0.8 米，深度 1.1 米，井盖材质为球墨铸铁，井盖设置合页和铰链，井内壁由砖块砌筑，内有供水阀门，底部有小石头，井内无积水。事发时，井盖上的合页和铰链因过往车辆碾压，导致松动损坏，井盖闭合不严。

**2.间接原因：**一是过往车辆碾压事故供水井导致井盖上的合页和铰链损坏；二是事故供水井及周边路段夜间没有路灯，照明条件不足；三是属地水管站工作人员对供水井巡检不仔细，未及时发现隐患并消除安全风险。

（一）全面排查整改，消除设施隐患。立即组织对全县农村供水工程所有供水井、排水井等设施的井盖进行拉网式排查，重点检查井盖牢固度、合页铰链完好性，对发现的松动、损坏井盖第一时间更换或维修，建立排查整改台账，确保隐患清零。
