北京市大兴区西红门商业综合区四期  
(4H 酒店等 2 项) 工程“8·10”  
一般触电事故调查报告

大兴区事故调查组

2025 年 12 月

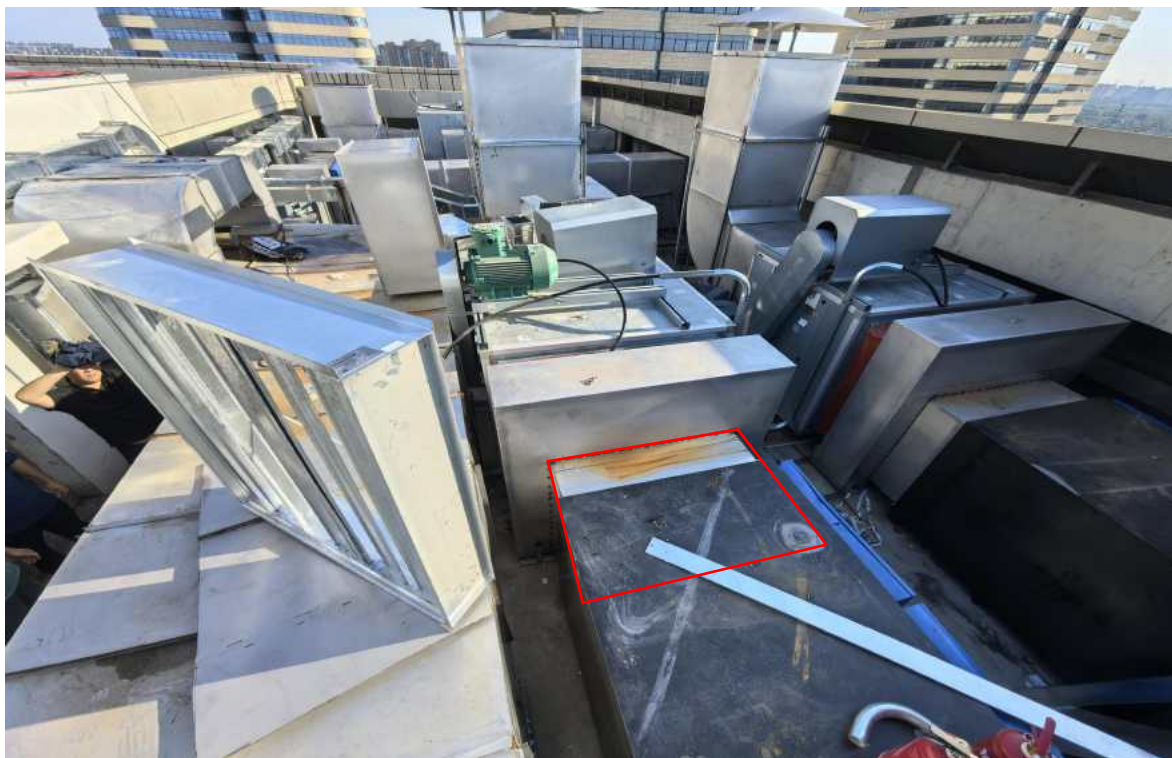
事发作业位置位于公寓 12 层屋面西北侧，事发位置装有通风管道、排油烟系统管道等设备设施。事发排油烟系统管道宽约 1.16 米、高约 1.4 米。油烟管道与东侧通风管道之间缝隙宽约 0.4 米（见图 1）。油烟管道上方可见电弧灼烧痕迹（见图 2）。管道下方地面有三级配电箱、角磨机等工具（见图 3），配电箱用电线路沿管道向东南侧铺设至配电室。配电室内设有配电柜，三级配电箱连接线散落在地面（见图 4、图 5、图 6）。

图 1 事发作业区域图示（由北向南拍摄）

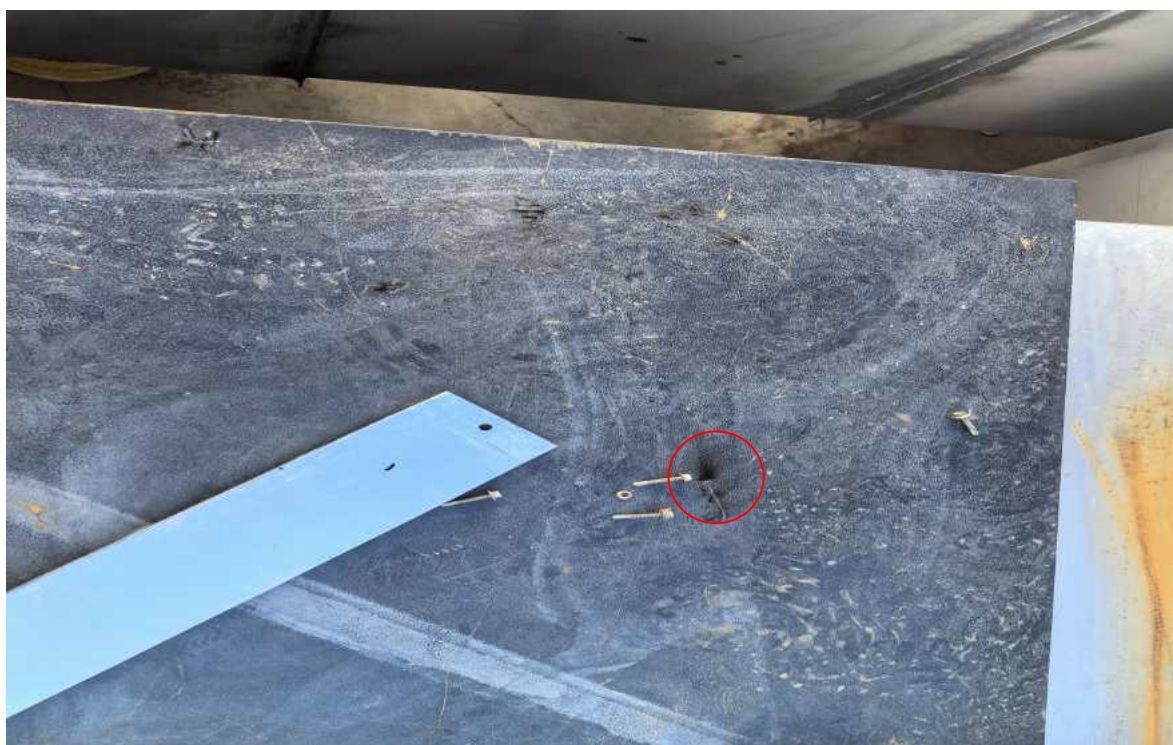
图 2 电弧灼烧痕迹图示

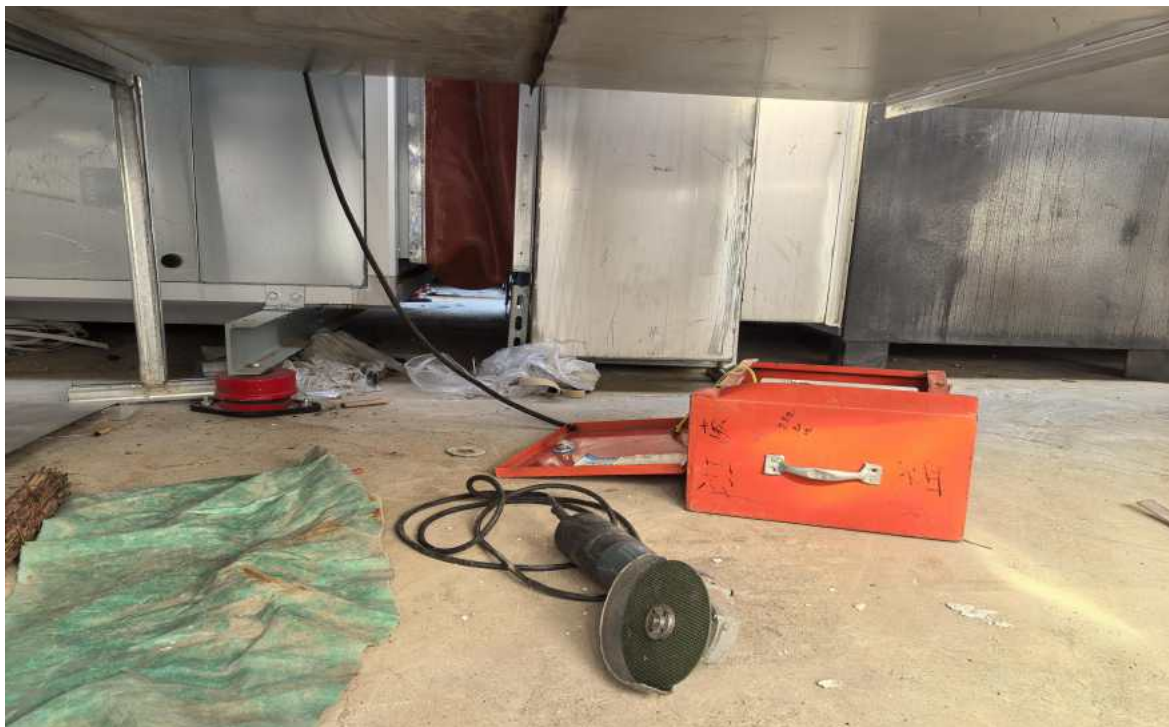
图 3 配电箱角磨机图示

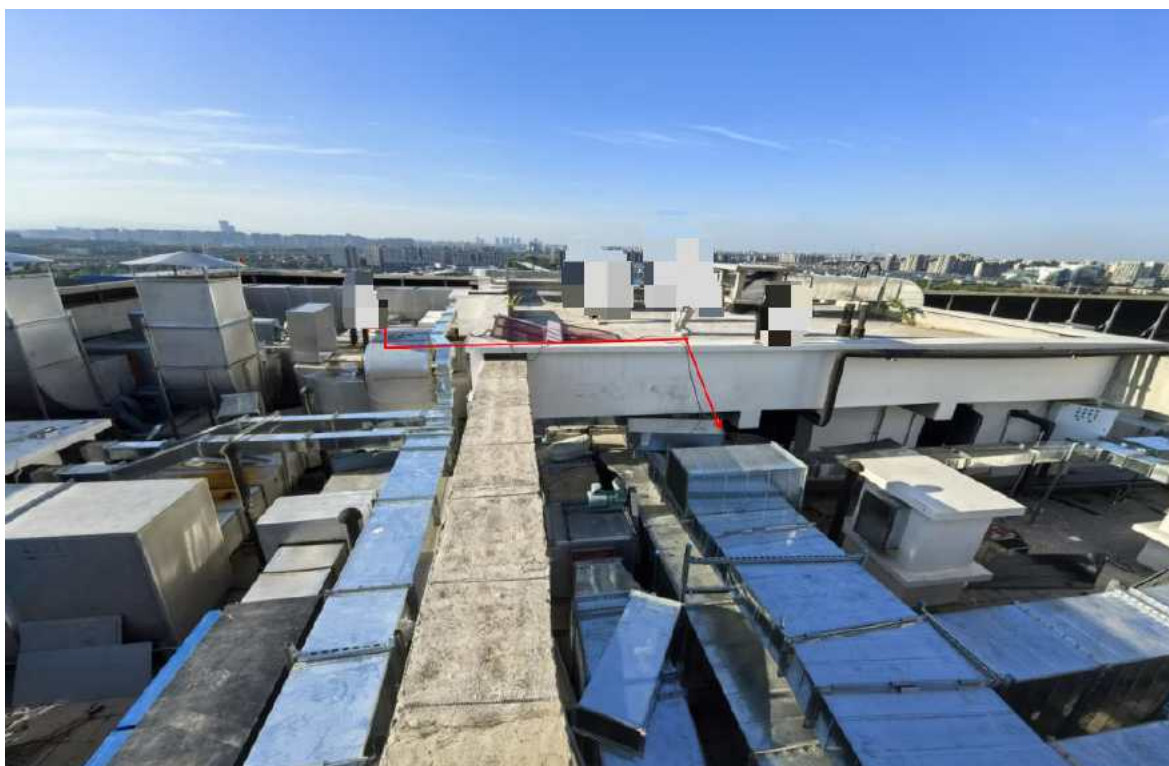
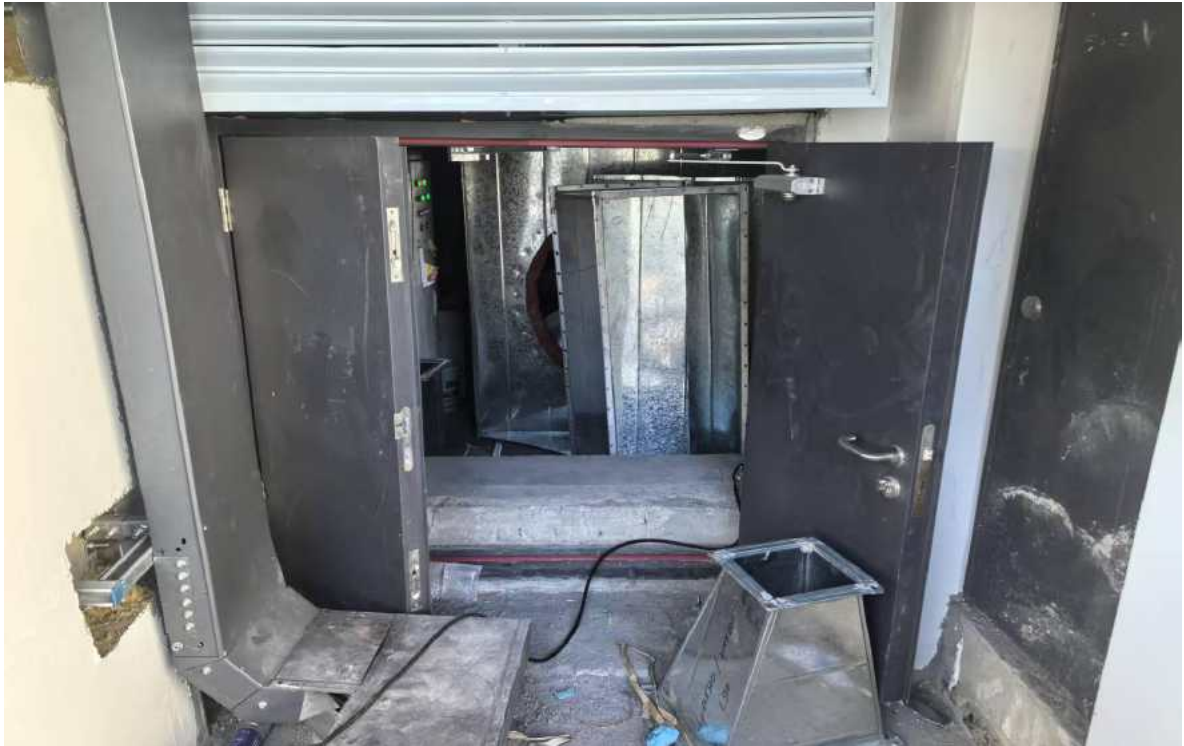
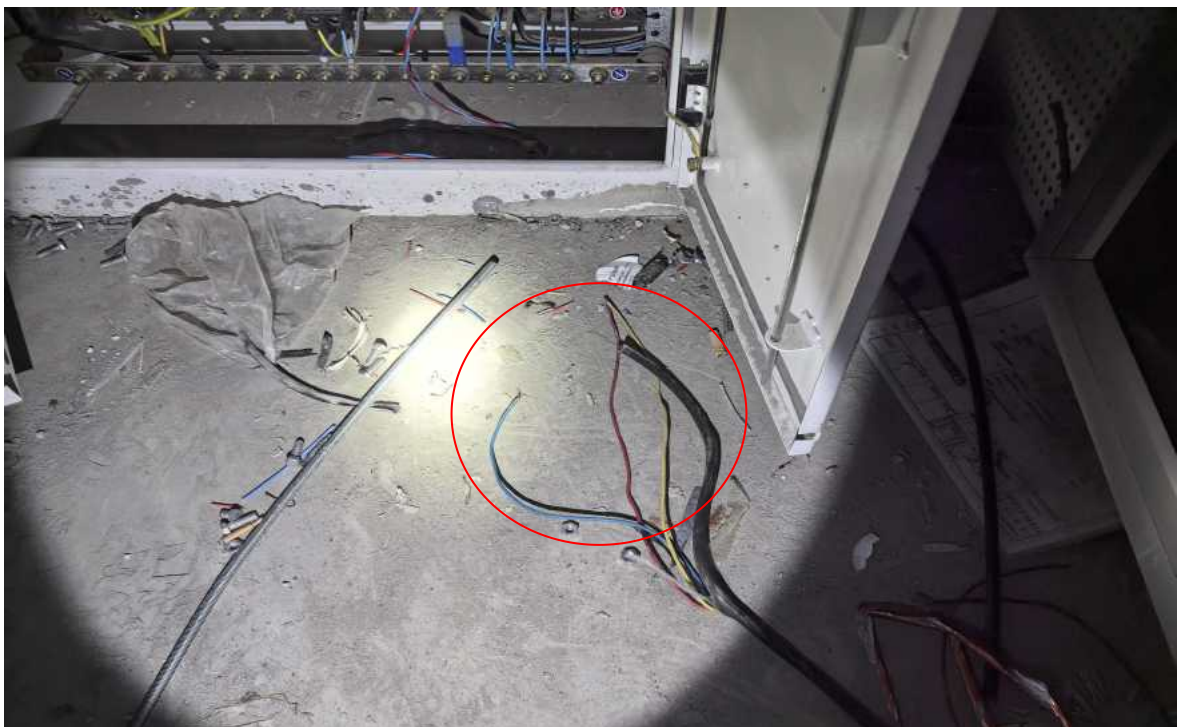
图 4 用电线路敷设图示

图 5 用电线路敷设图示

图 6 用电线路敷设图示

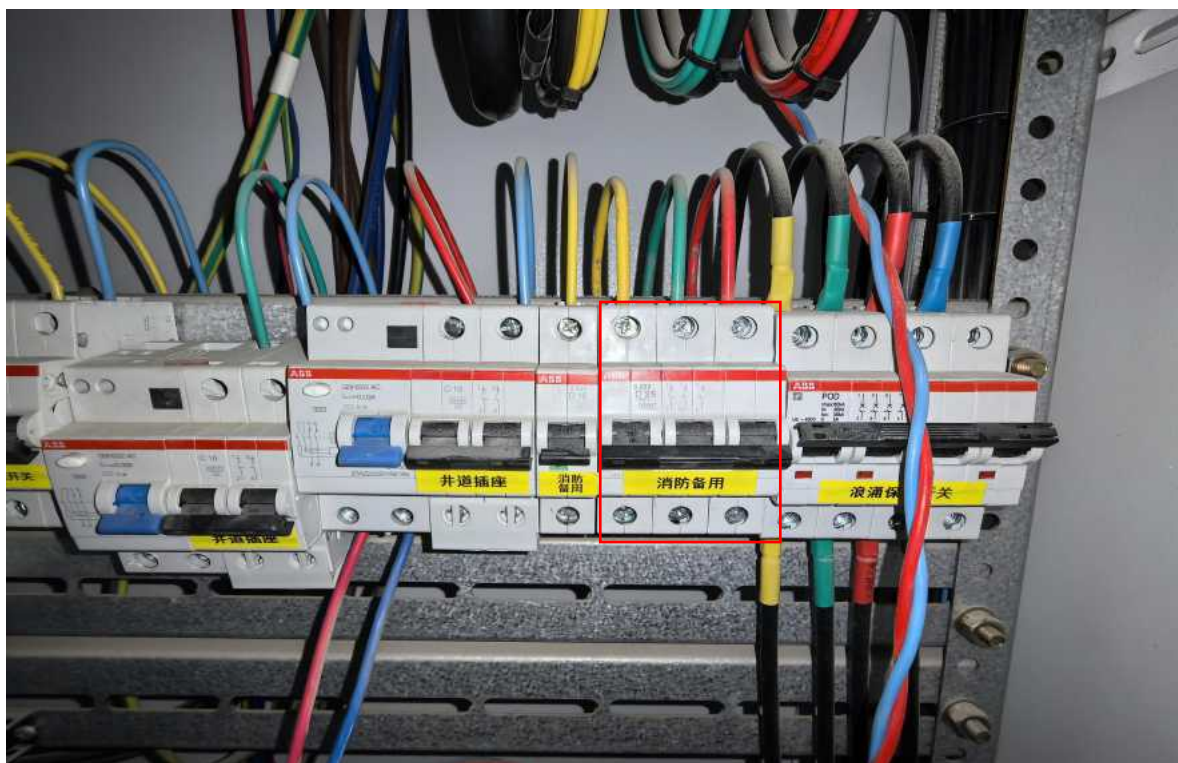
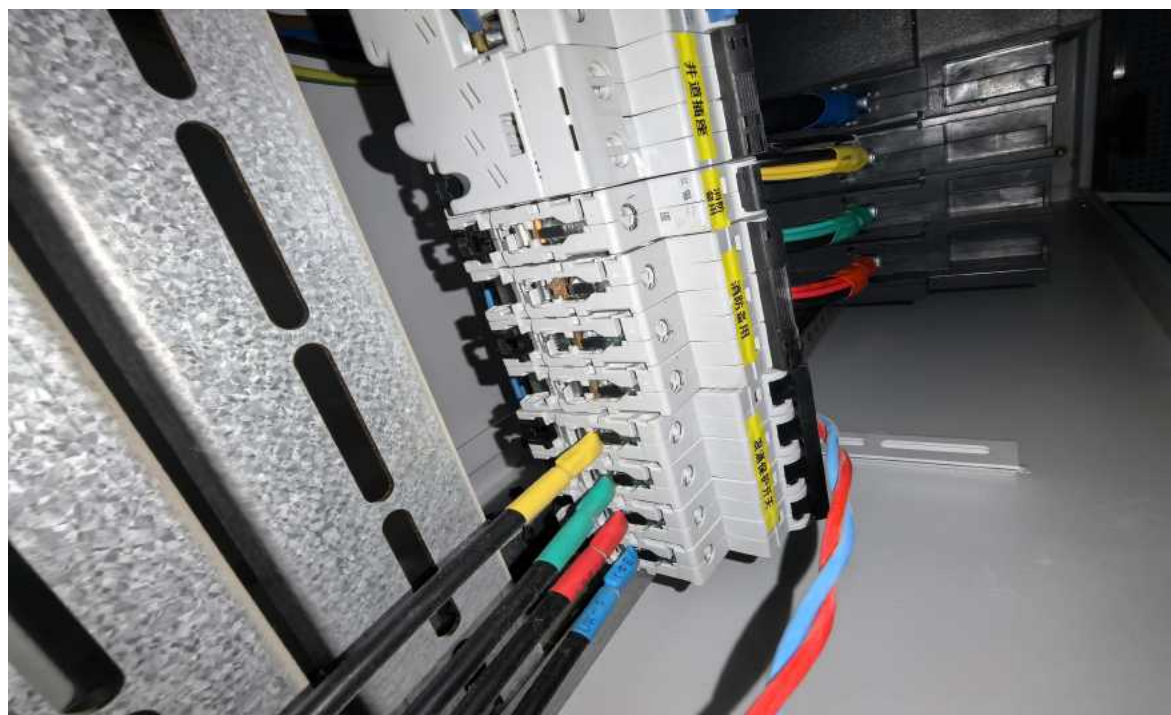
图 7

作业人员陈淑山将配电箱黄、蓝、红三相电源线分别接入配电柜空置“消防备用”三相三极开关（三相均为火线，相间电压<sup>[3]</sup>380V，单相对地电压<sup>[4]</sup>220V）负荷侧 A、B、C 接线端子<sup>[5]</sup>（见图 7、图 8）。这种连接方式，在完成对配电箱送电后，配电箱黄色相线接通 220V 对地电压，经由配电箱内接地端子排造成配电箱金属箱体、箱门通带 220V 对地电压。

山不具备特种作业人员资格（建筑电工）且错接用电线路，其在配电柜操作“消防备用”开关合闸，完成对配电箱送电，配电箱黄色相线接通 220V 对地电压，经由配电箱内接地端子排造成配电箱金属箱体、箱门通带 220V 对地电压，电流通过作业人员董某某身体与金属桥架形成电源接地回路，造成董某某触电。

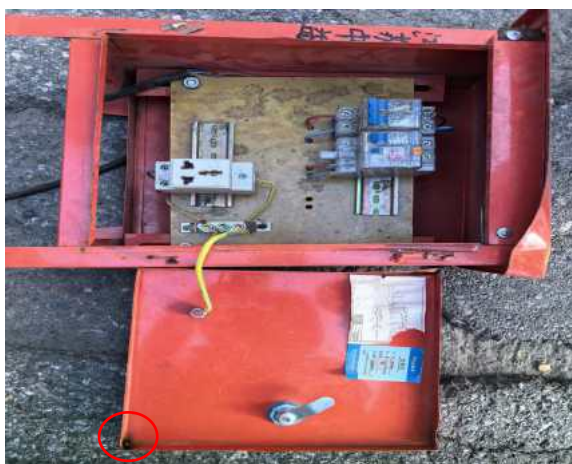
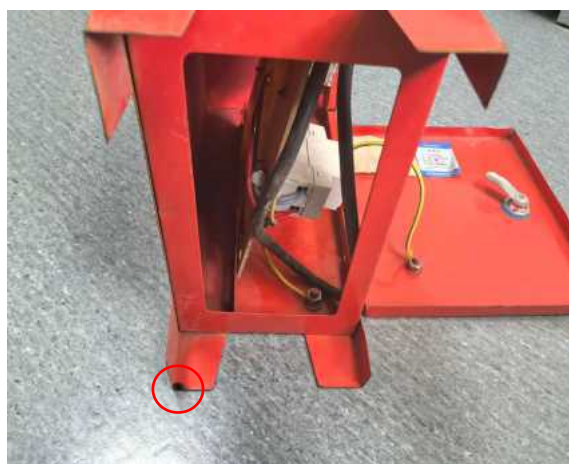
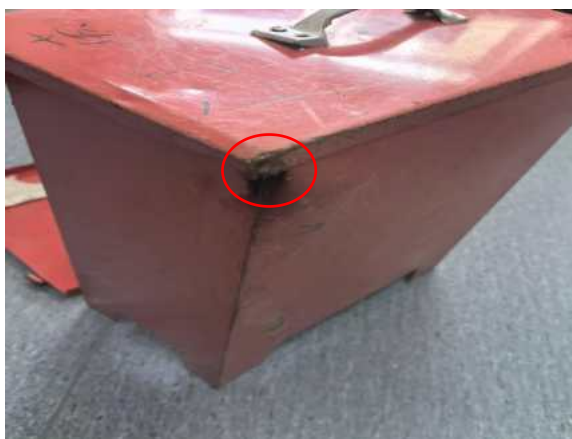
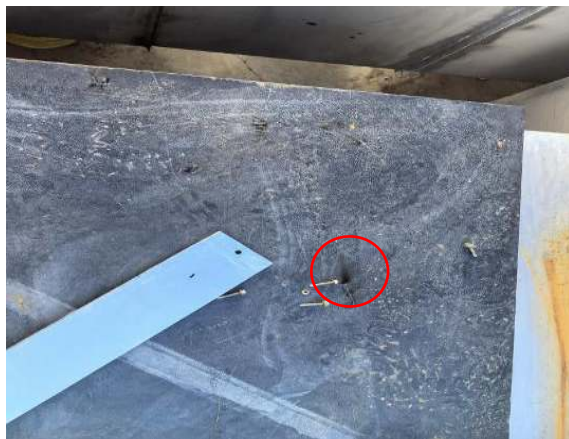
图 9

事发配电箱内含单相双极漏电保护开关控制三相电源插座，电源线（三相三芯绝缘护套线）已接入配电箱相关接线端子，其中黄色相线接入配电箱接地端子排与配电箱箱体接地线、箱门接地线相连，蓝色相线接入漏电保护开关相线端子，红色相线接入漏电保护开关零线端子。陈淑山完成对配电箱送电后，导致箱体存在多处明显放电痕迹（见图 9、图 10、图 11、图 12）。
