# 韶关市曲江区“5·17”坍塌事故调查报告

韶关市曲江区“5·17”坍塌事故调查组（代章）

2023年7月19日

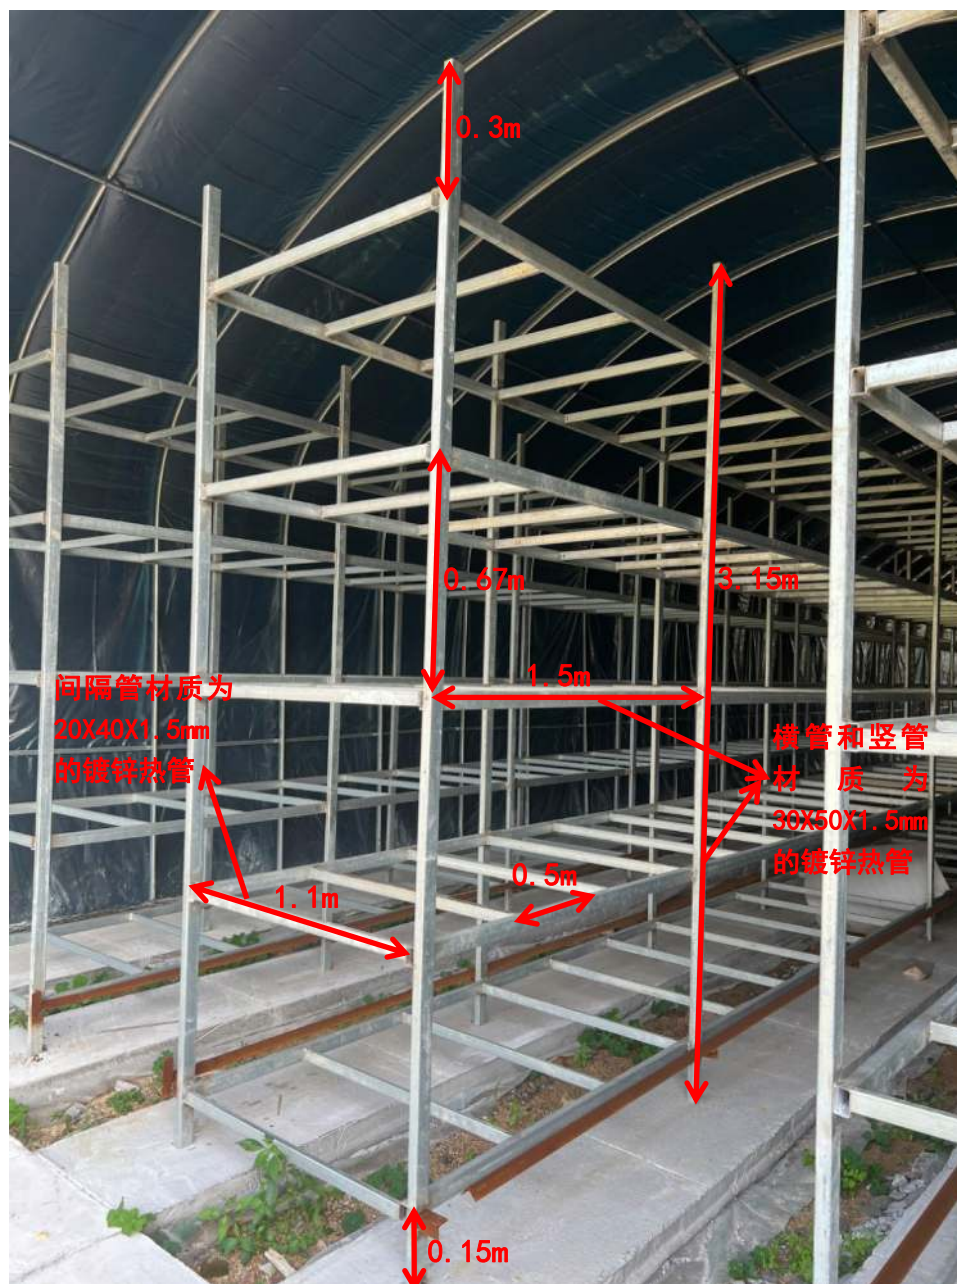
事故现场示意图，大棚内有三个菌架，长30m，宽1.1m，高3.15m；分五层，层高0.67m，底部距地面0.15m，顶部0.3m，每层间隔0.5m设置一条横管。菌架间隔0.8m，底层长管焊有角钢一条作为采菇平台轨道。

地面采用在农田上直接硬化，水泥板厚度约5cm，原为整体成型，

后因公司要求将地面纵向切割成六块，横向切割多条缝隙。

（五）韶关市众成农业发展有限公司要全面对现有和即将建设的菌架进行规范验收。引入有资质的单位对大棚、菌架进行设计，保证施工过程中严格按设计要求进行施工。对农田上方铺设水泥板进行土质测量，投入设备加强对菌架倾斜度监控。

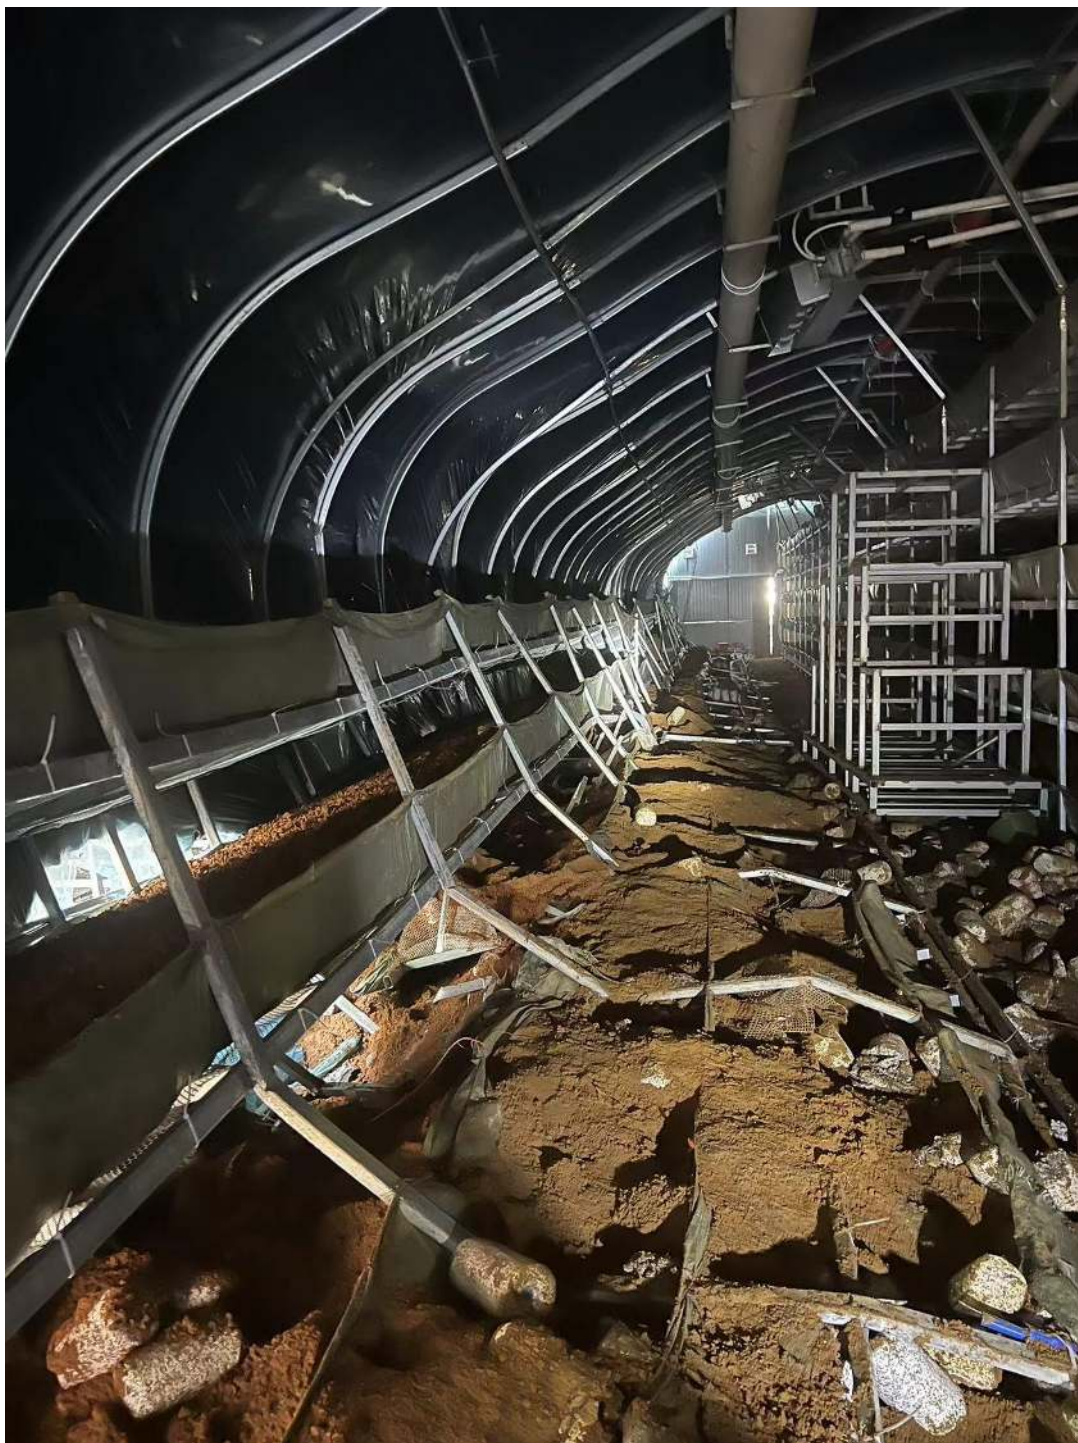
事故现场视图，菌架五层绝大部分已完成装土，且采用由上至下装土的方式，菌棒和泥土约为每平方米300kg，单层约为9900kg，单个菌架约为49500kg。

事故的直接原因是众成农业公司工人卢顺养俯身进入第二层菌架中间抚平泥土的过程中，菌架因上方载重下方无中心导致菌架倾倒，致使上泥工人被压窒息死亡，3名提泥的工人受伤。

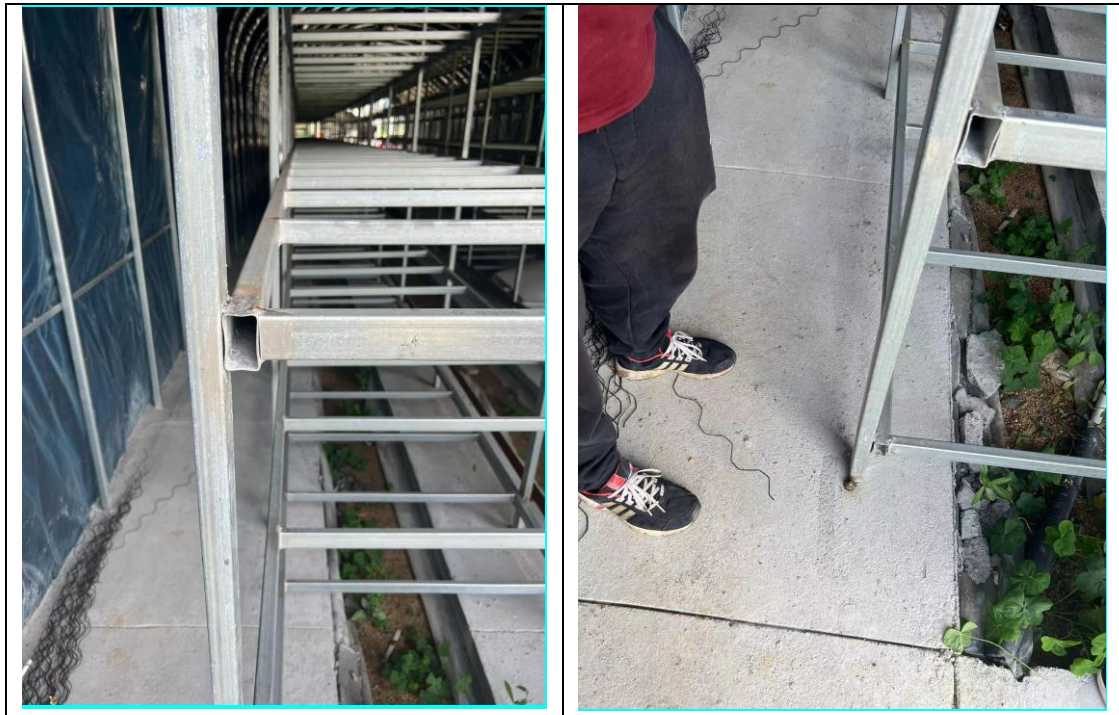
菌架采用的立管和横管尺寸为 30\*50\*1.5mm 的热浸锌方管，间隔横管尺寸为 20\*40\*1.5mm 的方形镀锌热管，竖管间隔使用螺丝固定在水泥板上，两根竖管距离 1.5m。

4. 韶关市众成农业发展有限公司违反建设工程施工基本程序。大棚、菌架均无设计，仅凭经验和草图进行施工，焊接作业人员操作证、焊接方法、落地固定标准，均无依据，施工验收存在走过场，未依据标准进行验收工作，使得菌架存在事故隐患。
