呼伦贝尔新巴尔虎右旗  
\*\*\*\*\*井田实业有限公司呼伦贝尔  
生产保障分公司“1·23”一般高处  
坠落生产安全责任事故调查报告

2026 年 5 月 20 日

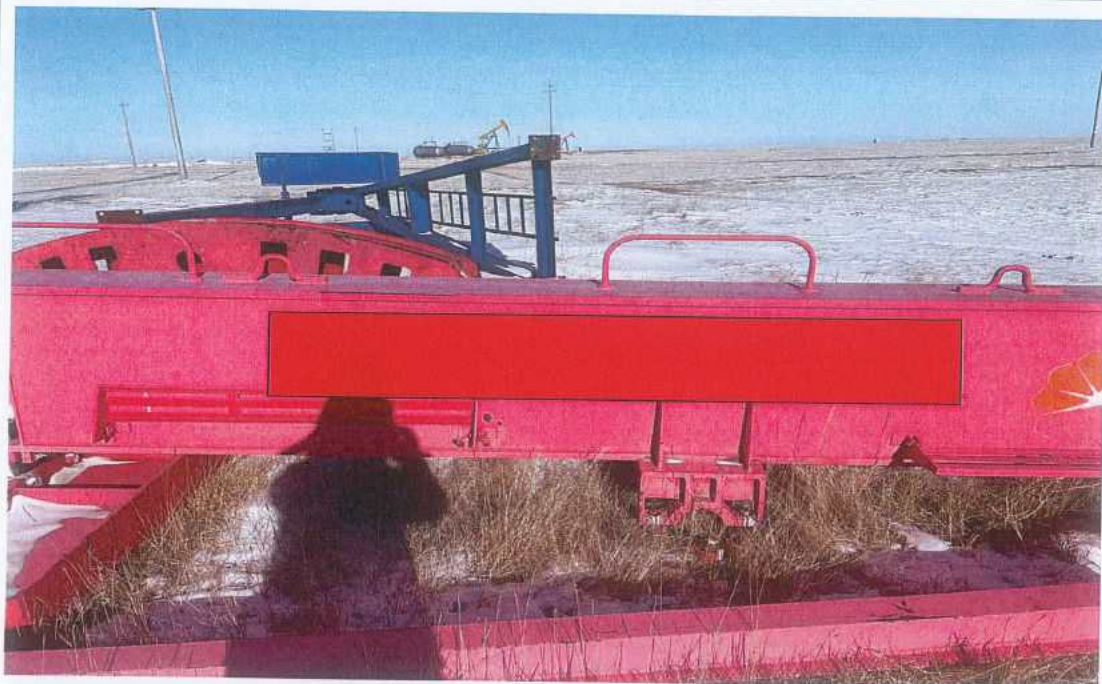
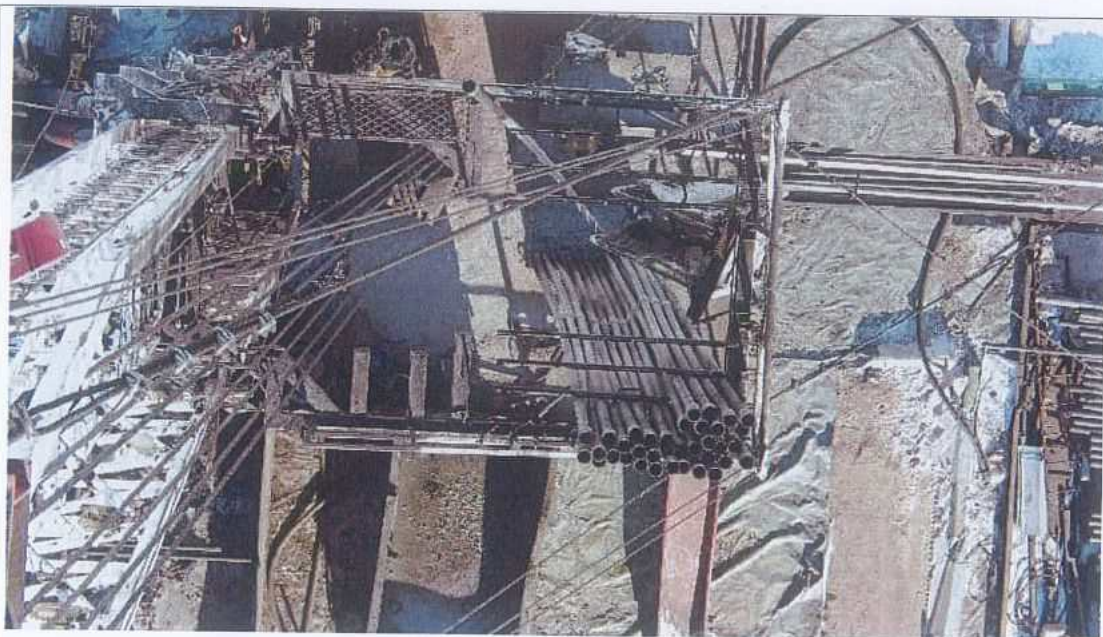
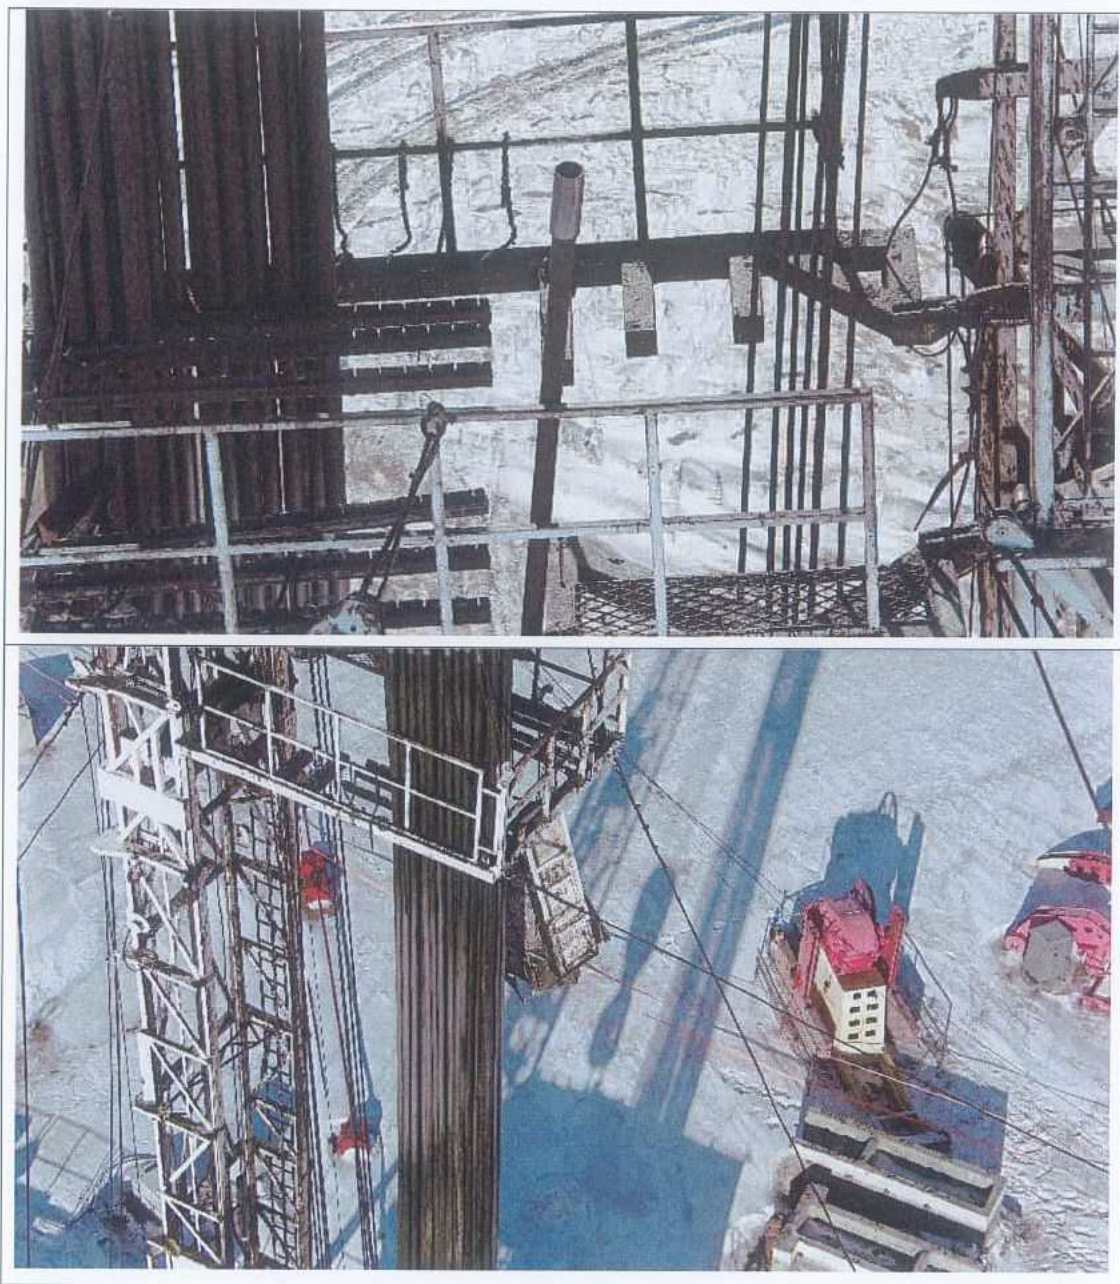
董某在涉事修井机（识别号 KEMBL-10253）二层平台进行高处作业时二层平台舌台断裂，董某坠落至底层平台，造成肺破裂、肝破裂，经抢救无效死亡，是事故发生的直接原因。董某为劳务派遣人员，从事大修作业非辅助岗位工作，调查暴露出涉事合同甲乙双方对施工岗位人员合法性把握不严，甲方未将外委施工队伍纳入整体管理，乙方未严格进行现场安全管理等问题。（见下图）

务派遣岗位管理有关规定，定期检测设施设备，及时消除安全隐患。
