# 阳江江城某体育俱乐部“7·16”一般 高处坠落事故调查报告

江城区人民政府事故调查组

2025 年 9 月 17 日

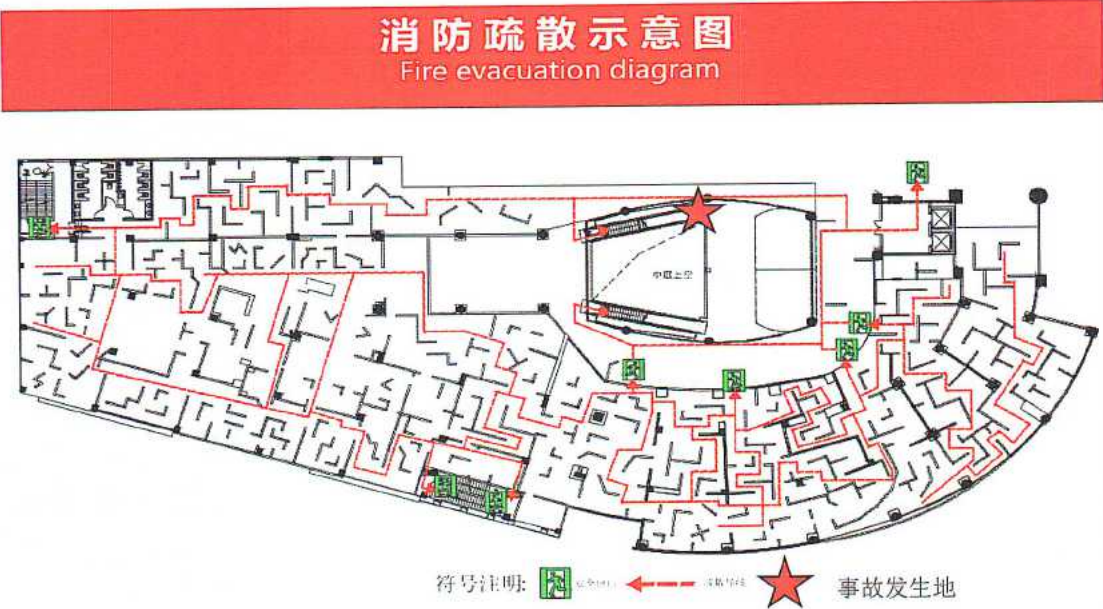
图 2：五楼平面布局、消防疏散示意图

经查，某俱乐部将五层整层改造成室内迷宫场景，通道上放置油桶及小汽车轮胎等废旧物品作为掩体障碍物，使用的道具有弹射模型枪<sup>4</sup>、水弹、护目镜、医用隔离面罩、防弹衣（感应背心）、对讲机。游戏是以队伍形式在室内复杂的迷宫场景内进行对抗运动，消灭对方全部成员为规则<sup>5</sup>。

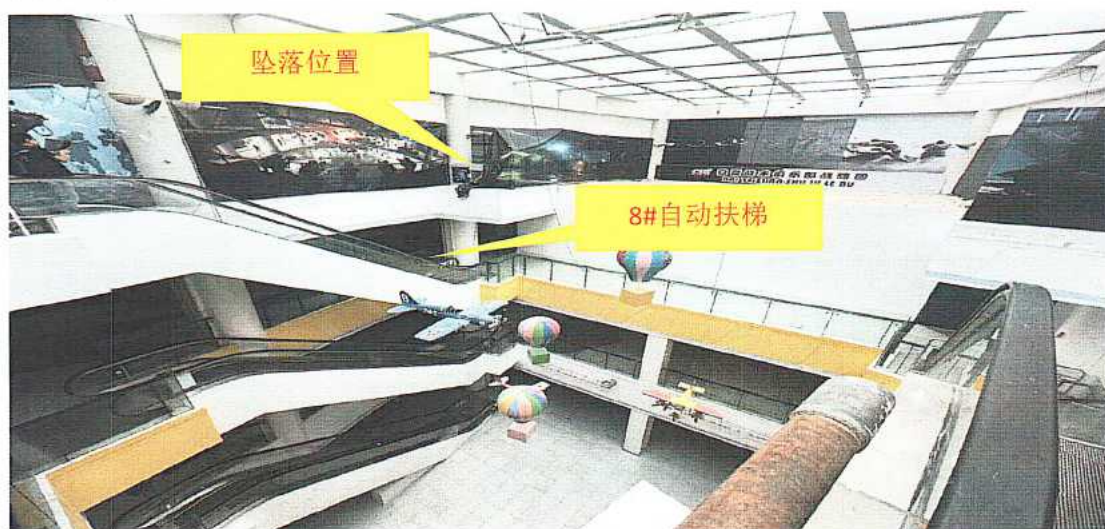
事故发生地某俱乐部，位于商场五楼，从一楼乘坐升降电梯到四楼，再从四楼商场中庭经自动扶梯步行到达五楼某俱乐部，五楼整层作为经营场所，面积 3810.91 m<sup>2</sup>。经营场所分两部分区域，一是前台（休息等待区），二是游戏区域。游戏区域中庭护栏上方周边用约 1.78 米高的广告喷绘布进

图 3：五楼中庭环境

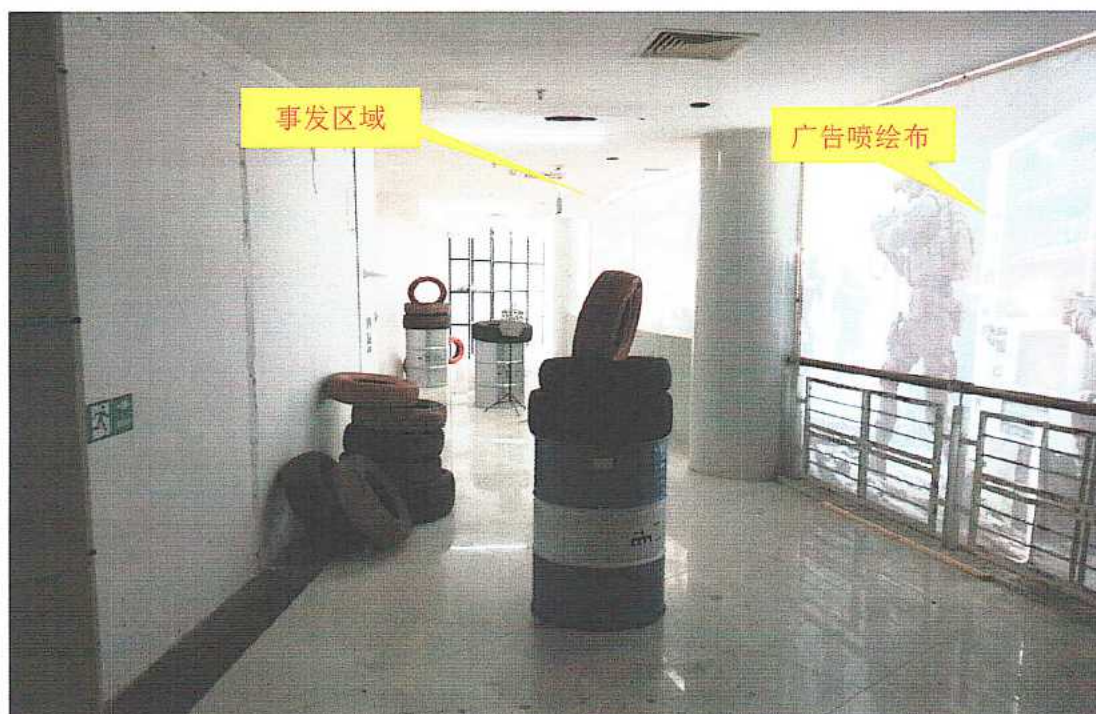
图 4：前往事故区域的通道环境

途经的通道上布置油桶及小汽车轮胎等废旧物品作为掩体障碍物。天花板使用一个嵌入式 9W 功率 LED 灯泡及一条 16W 功率的 LED 光管作为照明，事发区域周围未发现有视频监控，属于监控盲区。通道左侧靠墙边放置一个三层黑色的货物架，转角外侧有浅绿色的亚克力装饰的（高 1.08 米，宽 0.32 米）护栏，转角上方围蔽地方有一处喷绘布坍塌，面积约 2.4 m<sup>2</sup>，中间支撑的木方（2×2.5 厘米）已折断；上张贴一张约 A4 纸大小、手写“禁止攀爬”字样的纸，圆形建筑承重支柱上方有一盏壁灯；旁边放置一个灰色废旧的油桶，油桶顶部放置两个涂上红色油漆的废旧小汽车轮胎，轮胎上面放置一把黑色的弹射模型枪。

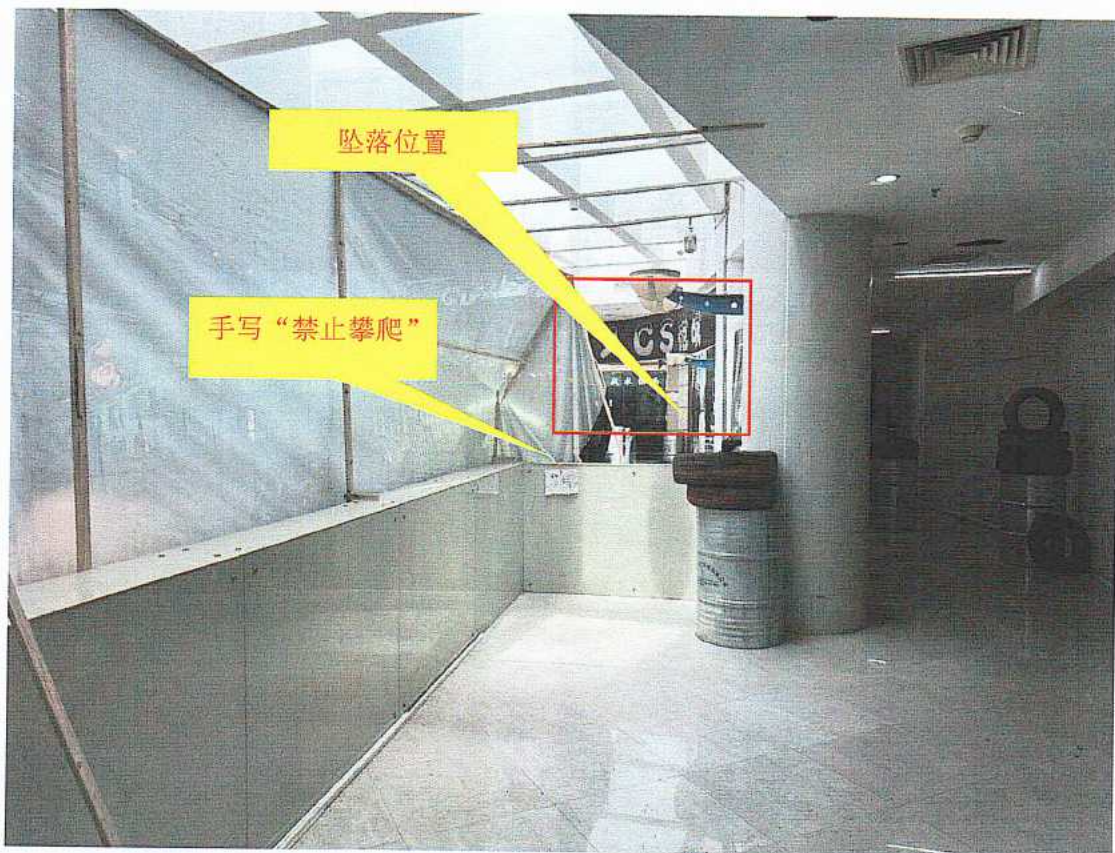
事发区域位于商场中庭 8#自动扶梯上方，自动扶梯扶手带外侧与固定墙体间缝宽 0.7 米，该区域是五楼一侧通道与一根圆形建筑承重支柱形成的一处向商场中庭延伸出的角落，面积约 15 m<sup>2</sup>。

图 5：事故发生区域情况

2. 现场物的不安全状态是事故发生的物理条件。场地设计未能充分考虑参与者在紧张激烈游戏状态下的认知特点与可能出现的非预期行为。事发现场的广告喷绘布在设计和安装上，仅考虑了广告宣传及游戏功能性（遮挡水弹），完全没有承重设计规范与强度验证，其力学性能无法支撑人体重量，具有较大危险因素。

某俱乐部要深刻汲取教训，全面落实安全生产主体责任，建立完善安全生产管理制度。一是对全面场地设计与布置进行安全风险辨识及评估，按照风险分级落实相应的管控措施；二是进行充分安全风险告知，签订书面的安全风险告知，游戏前强调安全规则并有效执行；三是游戏现场安排具备专业能力的安全监护人员，并在游戏场所全覆盖安装视频监控并保存3个月以上视频，及时发现、制止参与者的高危行为；四是在危险高处边缘设置有效的隔离措施和设置明显的安全警示标志；五是按规定投入安全生产所需的资金，购买公众责任保险或相关意外团体保险；六是组织安全培训，

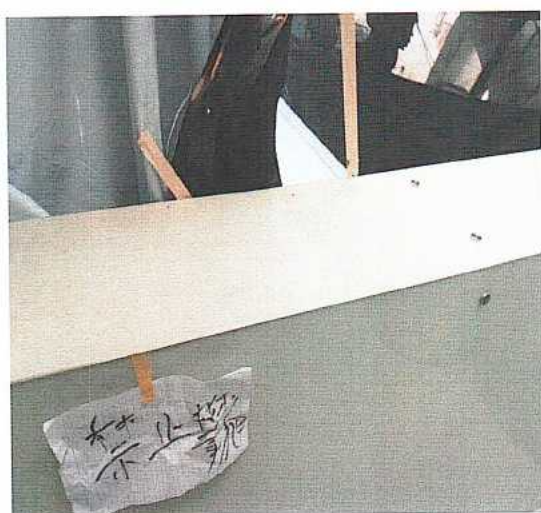
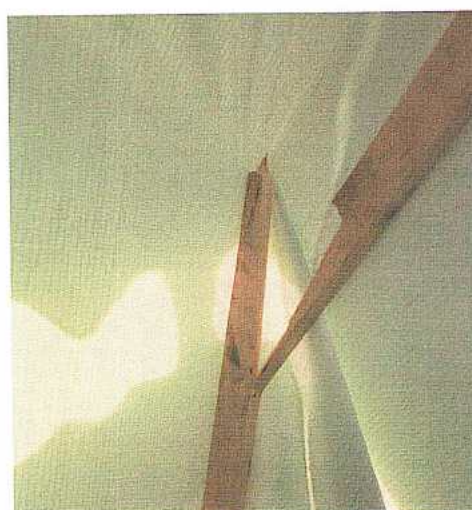
图 7：坠落区域警示标志及断裂的木方情况

五是安全警示标志设置不规范且投入不足。某俱乐部未在有较大危险因素的经营场所设置明显的安全警示标志，在部分区域用A4纸手写“禁止攀爬”字样，未使用国家标准的安全警示标志<sup>7</sup>，覆盖范围不足，且未能明确提示“倚靠广告喷绘布有坠落危险”的具体风险，反映出经营单位对安全生产的资金投入严重不足。

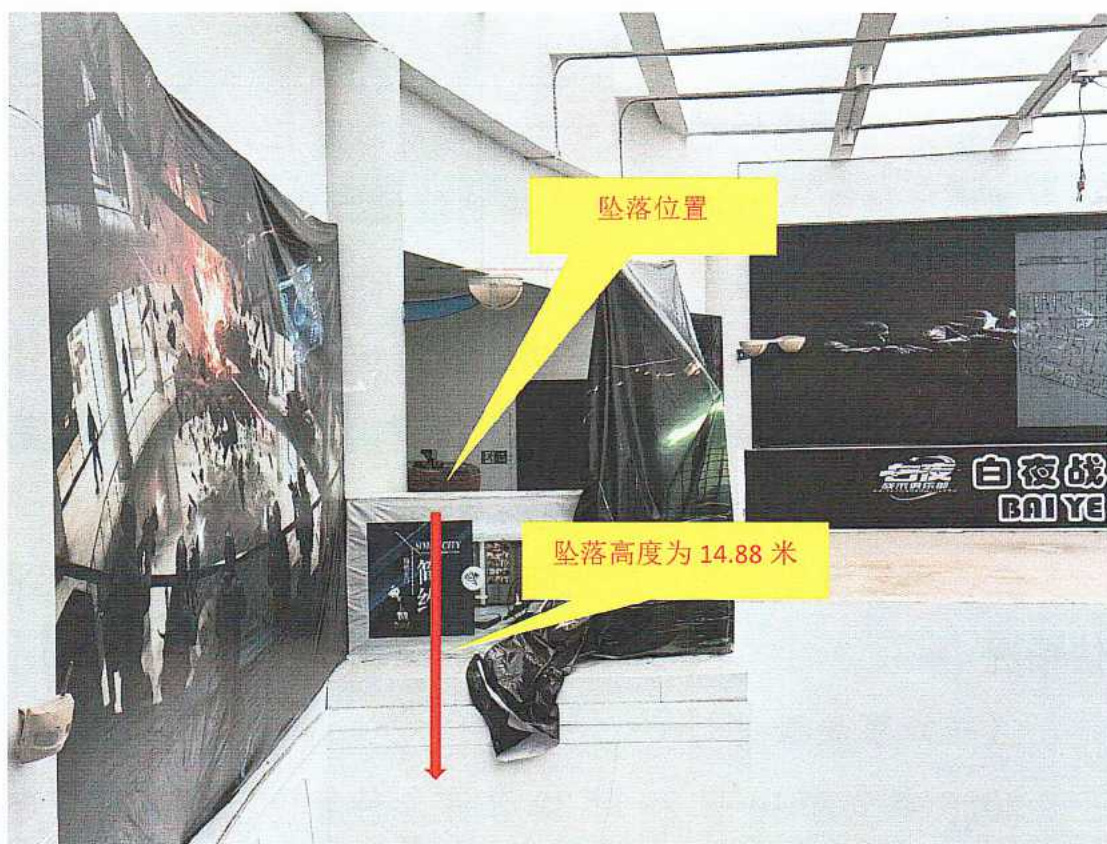
图 8：坠落区域的正面情况

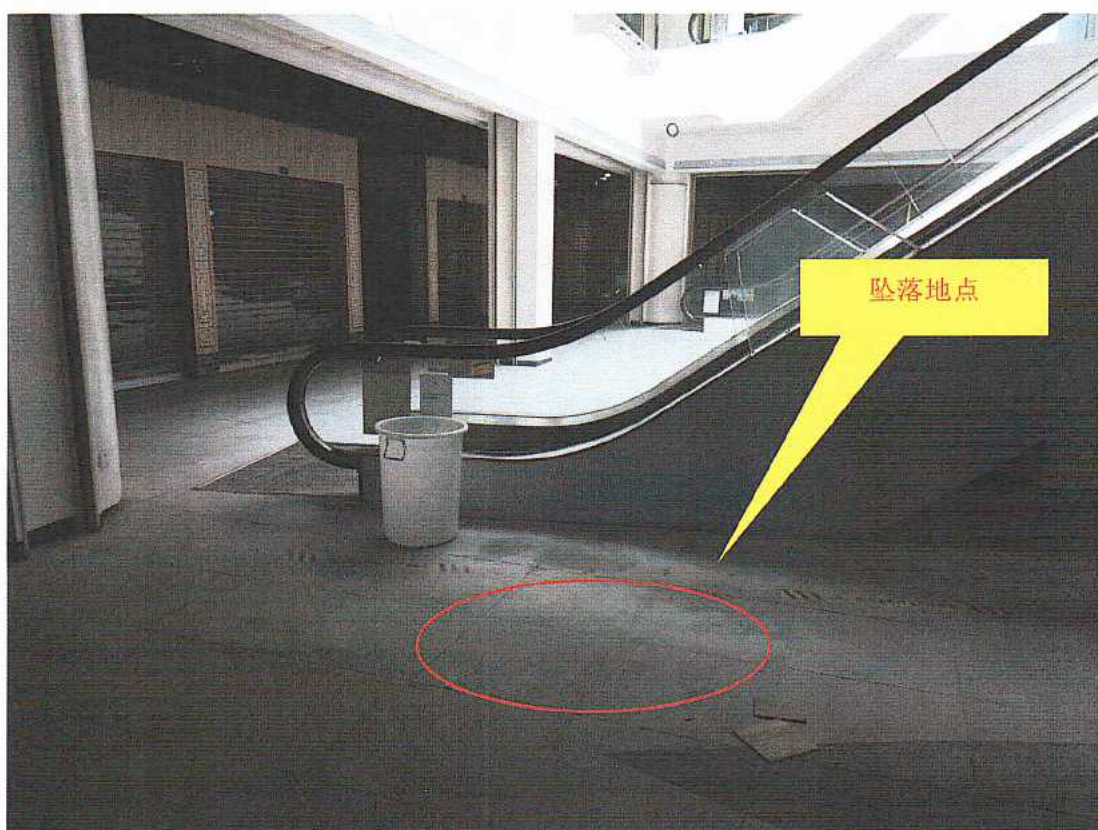
图 9：二楼水泥地面坠落地点

通过调取雨田广场二、三楼视频监控，三楼监控拍到付某俊跌落时砸到三楼自动扶的梯手扶带，二楼监控拍到付某俊最终跌落到二楼自动扶梯侧边。
