# 米东卡子湾中亿川北集团有限公司 “5·8”一般高处坠落事故 调查报告

编制单位：乌鲁木齐市米东区人民政府事故调查组

编制时间：2026 年 8 月

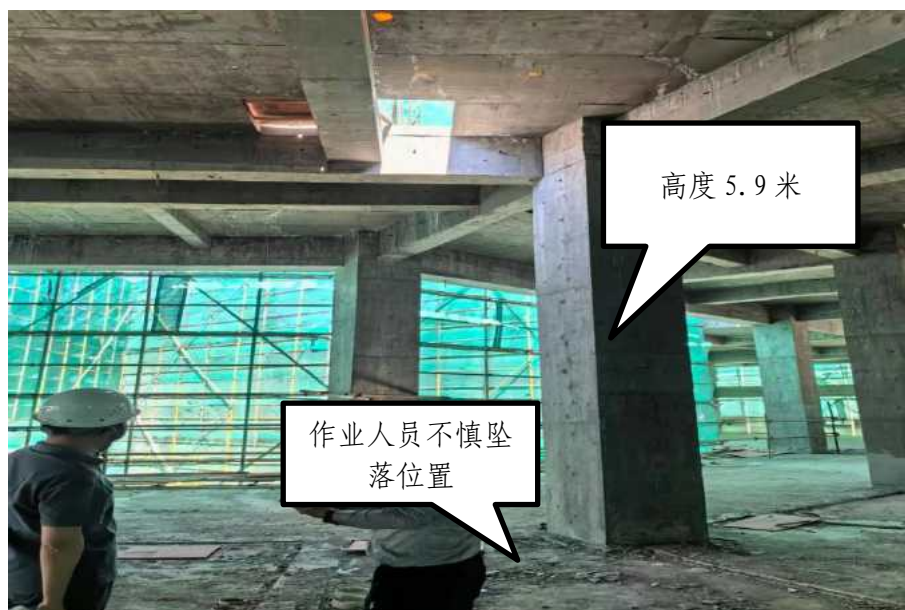
(图1)

1.事故现场位于米东区恒泰西街与会展大道交叉口环球美食城建设项目，事故坠落高度：一层楼底面到负一层底高约 5.9 米（见图 1），烟道口尺寸：80cm×50cm（见图 2）。

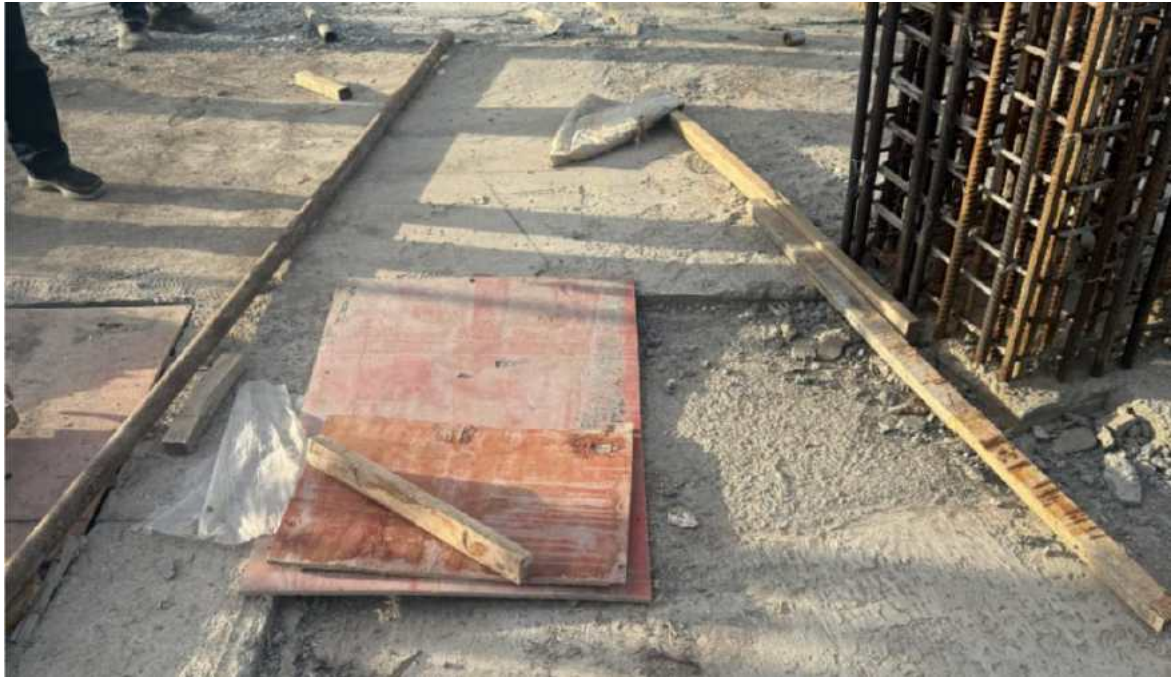
(图3)

2.事故现场位放置于烟道口的木板(见图3)。

伤者安全意识淡薄，在作业过程中未观察环境，不慎踩到烟道口上方防护木撑，木撑断裂导致作业人员坠落受伤。

中亿川北集团有限公司未对作业人员开展高处作业安全教育培训；未严格落实安全隐患排查治理工作，烟道洞口防护木板承载力不足，违反了《建筑施工高处作业安全技术规范》（JGJ80-2016）4.2.1.2<sup>[2]</sup>的规定。

（一）中亿川北集团有限公司应当全面开展隐患排查和治理，对入场的从业人员进行安全教育，认真审核入场的从业人员的资质，对所有竖向洞口（烟道口）放置承载力满足要求的盖板，搁置均衡，并固定牢固，防止移位。
