# 青云谱南昌市象湖风景区“4·26” 一般车辆伤害亡人事故调查报告

编制单位：青云谱区人民政府事故调查组编制

编制时间：2025 年 7 月

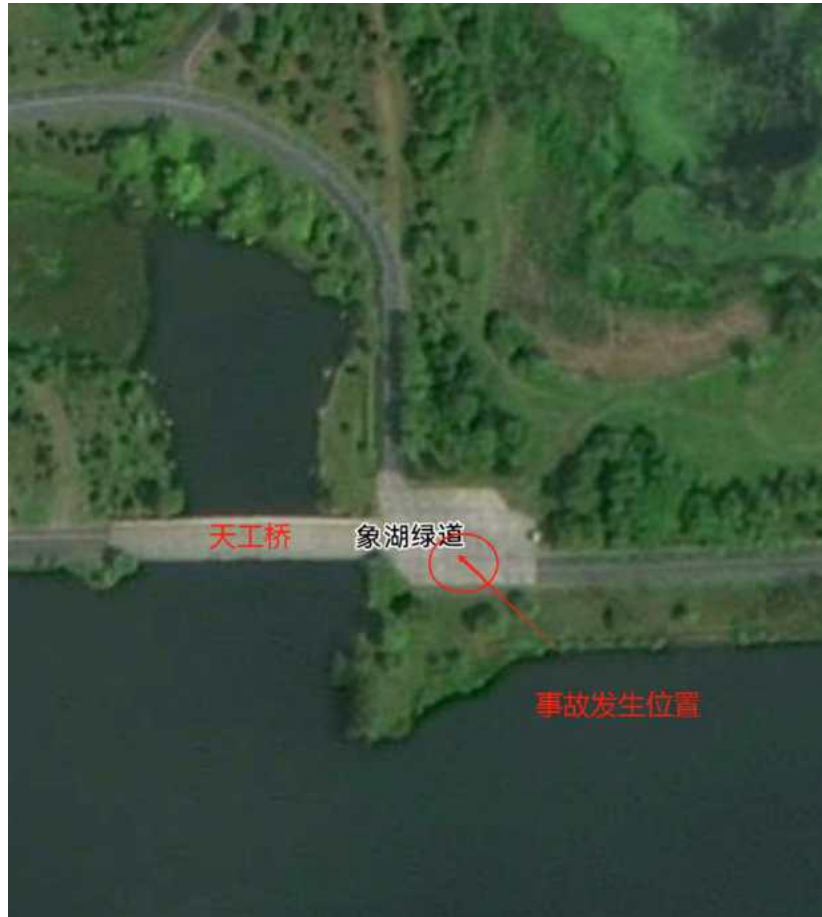
1. 事故现场位于南昌市青云谱区象湖风景区天工桥与道路交汇处，事故现场有三盏路灯，夜间光线明亮，能观察

到行人，砖石平整路面。事故现场位置图如下：

在危险路段（如天工桥附近弯道及其他同类场景）加装防护桶、防撞设施等，降低车辆失控造成事故的风险；对道路进行全面排查和修缮，确保路面平整，无坑洼、障碍物等影响行车安全的因素。
