# 罗源松山福建亿鑫钢铁有限公司 “6 · 16”一般机械伤害事故调查报告

罗源县政府事故调查组

2025年8月5日

## “6 · 16”一般机械伤害事故调查报告

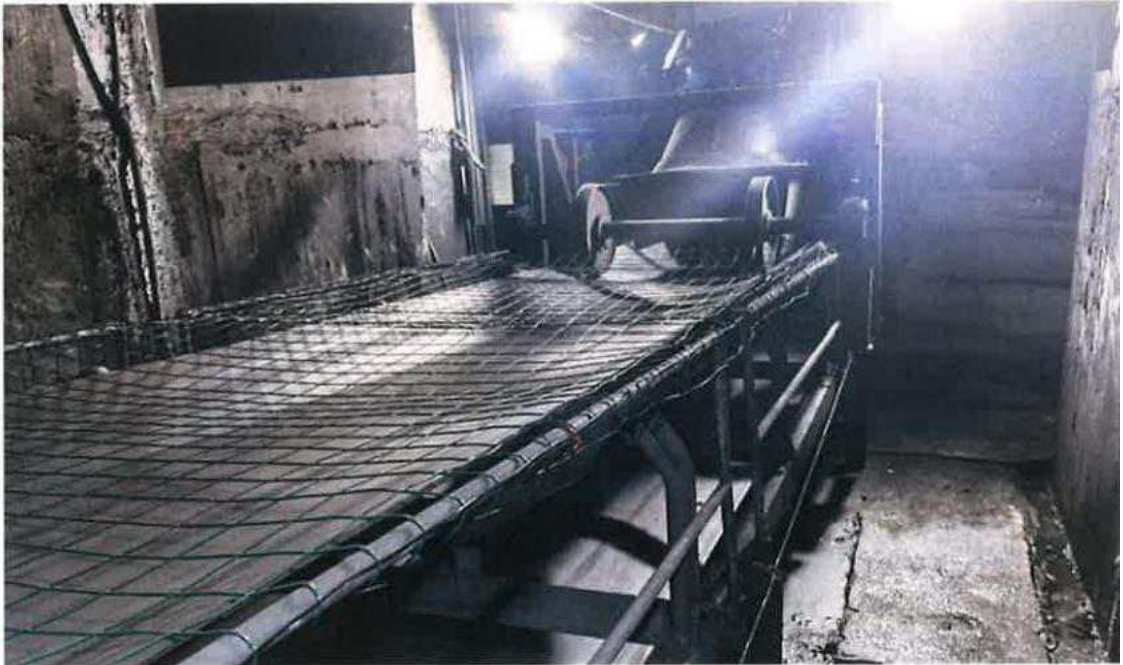
图1 X1皮带机尾部位(邓盛强登上皮带点，防护网为事后加装)

事故当事人邓盛强事发前独自进入地坑X1皮带通廊进行打扫卫生作业，并登上运行中的X1皮带机尾处栏杆，不慎与运行中的皮带接触后被带入，从高处坠入皮带中转仓，受到皮带压带轮、中转仓等机械挤压伤害，是造成本事故的直接原因。

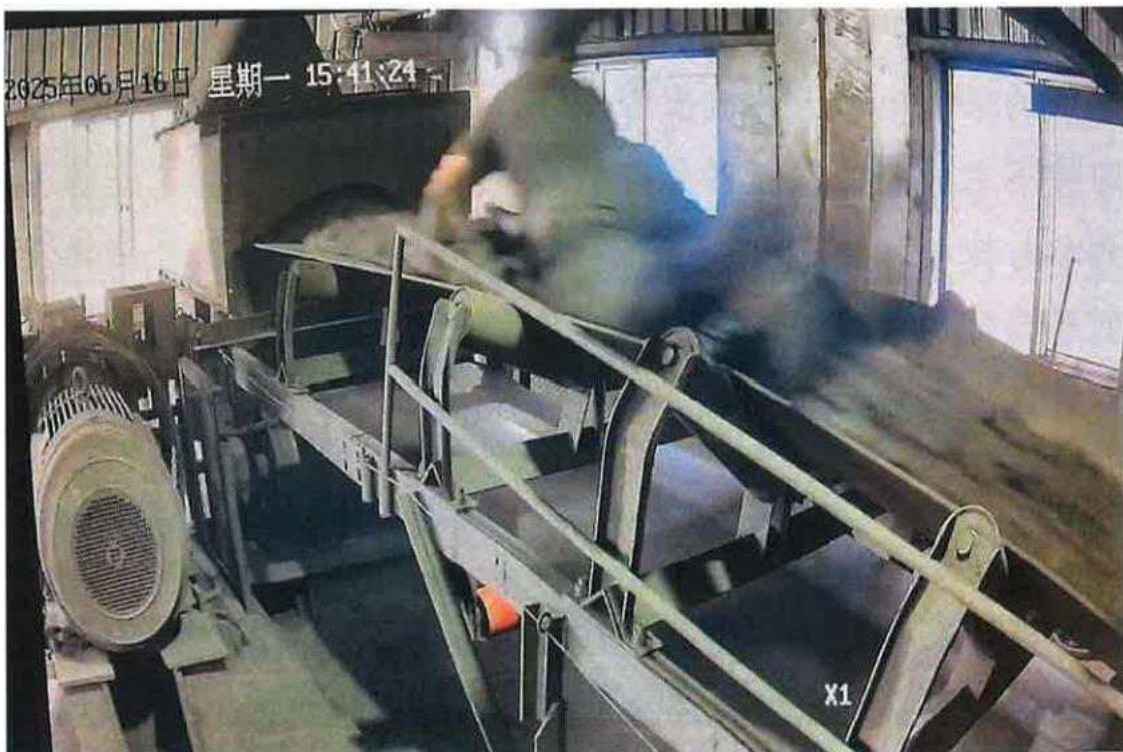
图2 监控画面：邓盛强从X1皮带进入中转仓

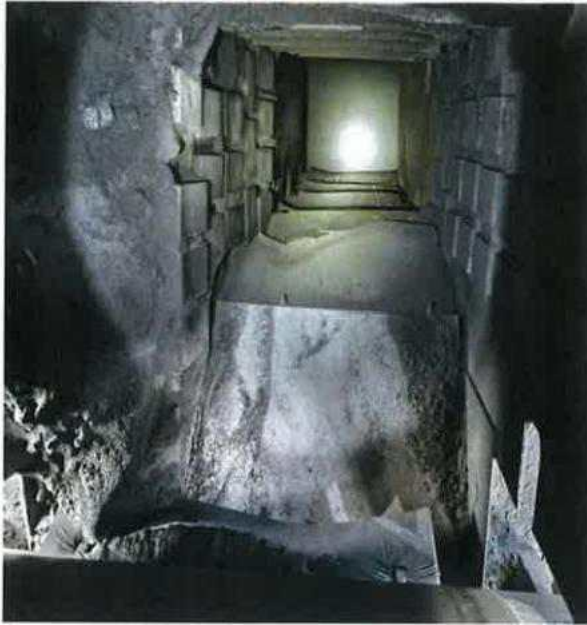
图3中转仓(从X1皮带向下拍摄)

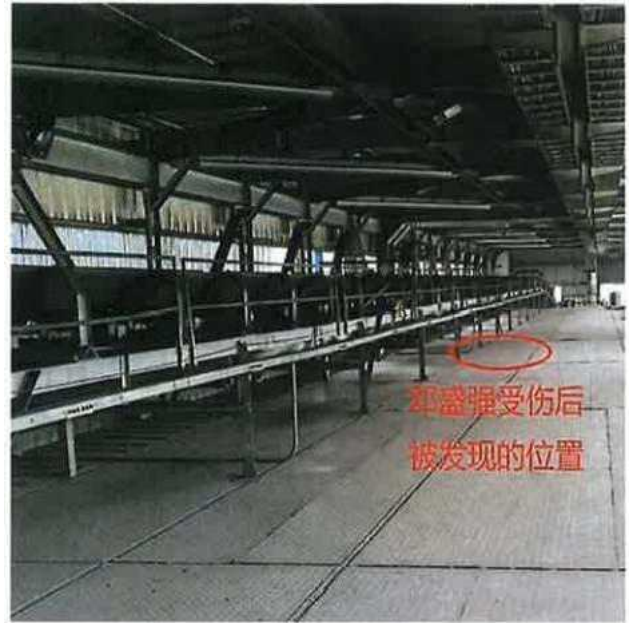
图4 X2皮带通廊
