# 正安安场正安县长帆顺运输有限责任公司 “9·6”一般道路运输事故调查报告

正安县政府事故调查组

2025 年 12 月 29 日

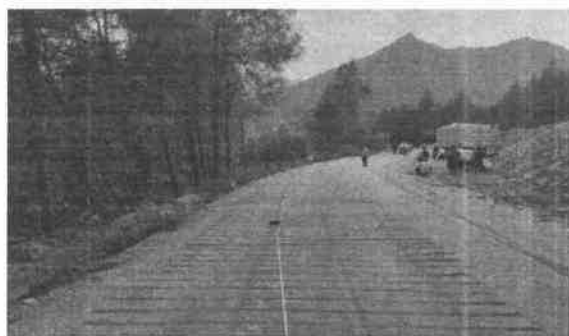
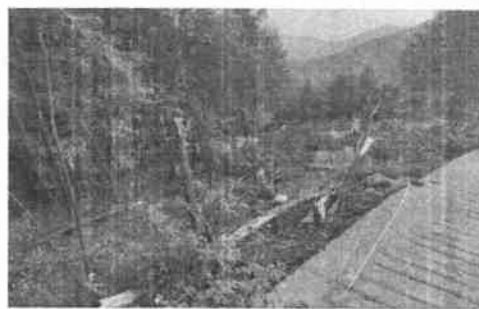
事故现场位于正安县安场镇自强村小夹朝路段，道路呈南北走向，南往正安县安场镇自强村方向，北往正安县杨兴镇同心村蒲家湾方向。该路段为正安县交通运输局立项建设的村组公路，于2006年建设完成，路面宽度约4米，2020年交通运输局对该公路加装生命防护栏，后因杨兴镇丰安矿业有限公司开展矿山建设需要，对该路段进行了扩建。该路段为单车道，中央无隔离，水泥结构。事故发生时路面完好，路表干燥，视线良好，事发路段全宽5.8米，东西两侧均为山体、树林。
