# 紫云自治县黄家湾水利枢纽工程干渠工程 “12·22”一般坍塌事故调查报告

编制单位：紫云自治县人民政府事故调查组

编制时间：2024 年 4 月 19 日

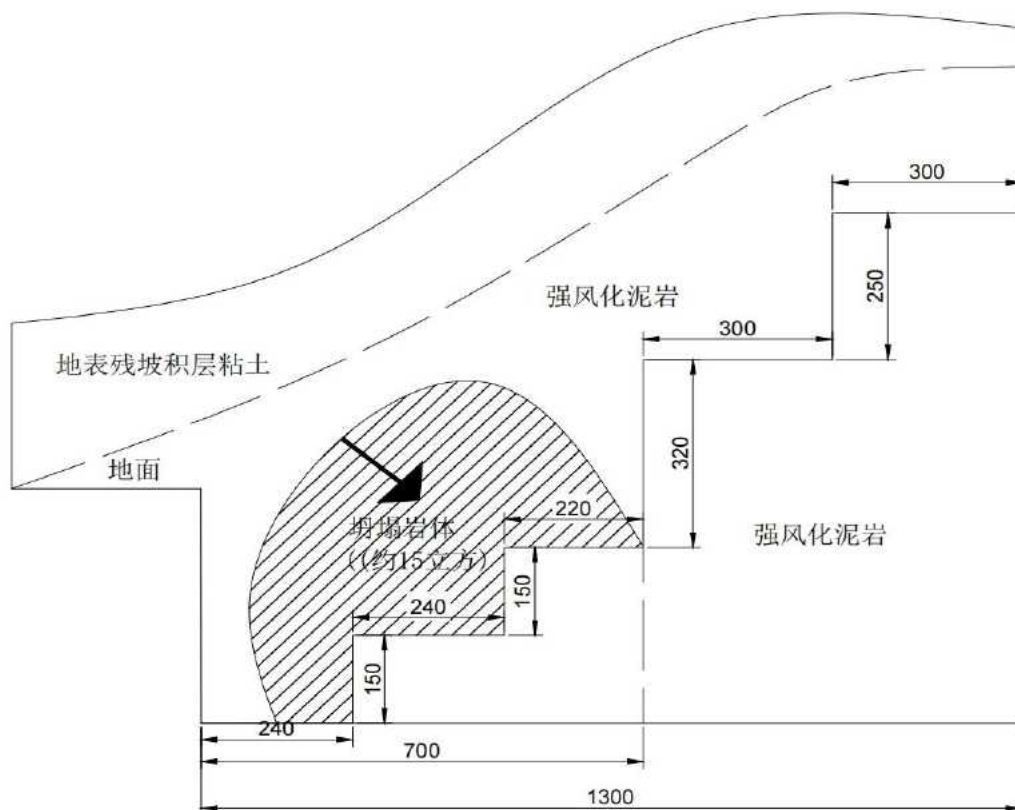
图 1: 2#拱座断面图

事故发生处位于黄家湾水利枢纽工程干渠工程纳代 2#渡槽工程 2#拱座，基底为一开挖长 7m\*宽 5.7m 的矩形体，基底按 1.5m 高度、2.2~2.4m 宽度留设台阶，基底左右侧边坡角度约  $75^{\circ}$  - $80^{\circ}$ ，坍塌岩体位于 2#拱座左侧壁，基底上方依次宽 3m、高 2.5 米台阶开挖，据现场测量、标绘。其图式如下：

1. 中铁十七局集团有限公司。一是未配备纳代 2#渡槽工程施工现场专职安全员，违反《水利工程建设安全生产管理规定》第二十条的规定；二是未按照《纳代 2#渡槽总体施工方案》要求，对稳定性较差边坡施工作业采取支护处理措施；三是未按照《中华人民共和国安全生产法》第四十六条第一款规定认真开展隐患排查治理工作，未对纳代 2#渡槽工程开展过隐患排查治理工作；四是未按照《危险性较大的分部工程安全管理规定》第十五条规定，对现场作业人员进行安全技术交底；五是未采用有效技术手段进行变形监测，违反《危险性较大的分部分项工程安全管理规定》第十七条第三款规定；六是纳代 2#渡槽工程施工复工程序不符合相关规定；七是纳代 2#渡槽工程 2#拱座基础放坡系数未达到《纳代 2#渡槽总体施工方案》要求的 1: 0.5, 现场实测边坡角度在  $75^{\circ}$  - $80^{\circ}$  。
