# 高新区（新市区）友谊路街道新疆启航博达 建筑劳务有限公司城北主干道（中亚路— 庐山街）配水管线项目“5·18” 一般高处坠落事故调查报告

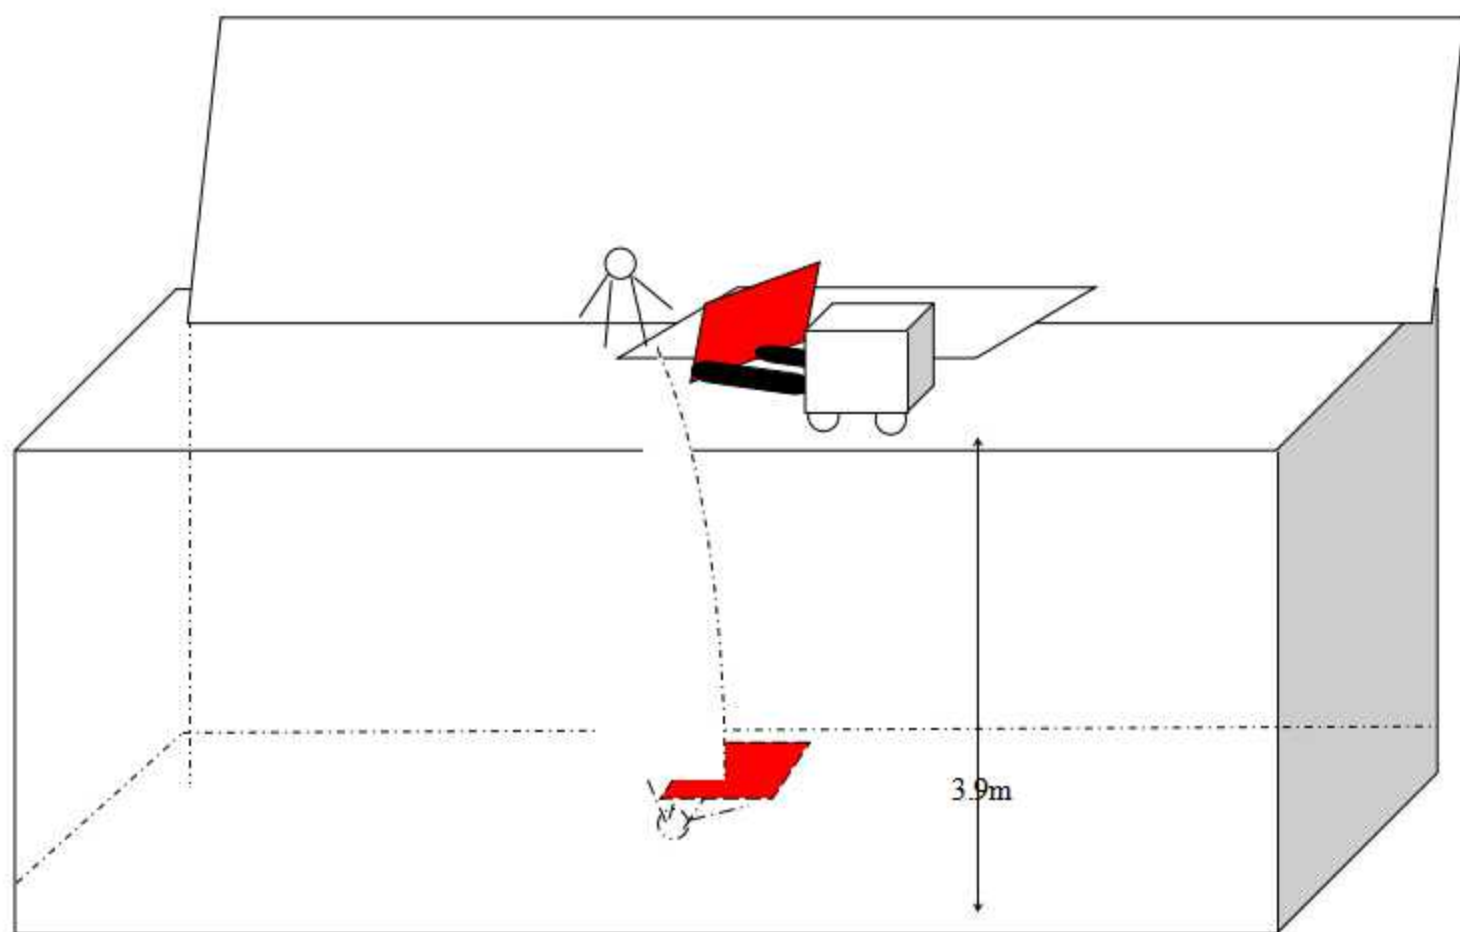
高新区（新市区）城北主干道（中亚路—  
庐山街）配水管线项目一般高处  
坠落事故现场剖面示意图

2024年5月2日左右，城北主干道（中亚路—庐山街）配水管线项目地下管廊 D3+855.5 预留孔洞处未落实防护措施，新疆启航博达建筑劳务有限公司安全员杨景鹏、叉车司机杨番、作业人员王某树和谭乃兴（死者）四人使用叉车将地面上的钢板（2.5m\*2m）放在临边预留的孔洞处（5m\*2m），由于钢板尺寸小于洞口，无法将预留孔洞完全覆盖，故将钢板斜置于预留洞口上方，并增加临时围挡设施。

5月18日15:00时许，杨景鹏与本公司劳务同班组从业人员杨番、谭乃兴（死者）三人一同前往地下管廊D3+855.5处的临边预留孔洞现场重新摆放钢板。杨番驾驶叉车将钢板叉起5cm左右，杨景鹏、谭乃兴（死者）将吊带套在钢板上，谭乃兴（死者）位于预留孔洞西南侧，右脚踩踏在钢板上，左脚踩踏在预留孔洞边缘，双手握住吊带，杨番驾驶叉车向后倒车，计划将叉臂从钢板下方抽出后悬挂吊带，叉车臂抽出约5—6cm时，杨景鹏和杨番发现谭乃兴（死者）从预留孔洞处坠落至管廊底部地面处，钢板从预留洞口滑落并砸在谭乃兴（死者）胸口以下位置。

2. 事故现场需封堵预留孔洞规格为5m\*2m，该孔洞为下层管廊和上层管廊连接预留孔洞，上、下层管廊深度为3.9m（见附件）。

3. 事故现场坠落钢板规格为2.5m\*2m\*2cm，重量约780kg。
