## 德江县某某街道某某建设项目“6•14”一般坠落事故调查报告

## 德江县某某街道某某建设项目“6•14”一般坠落事故

# 调查报告

2025年9月

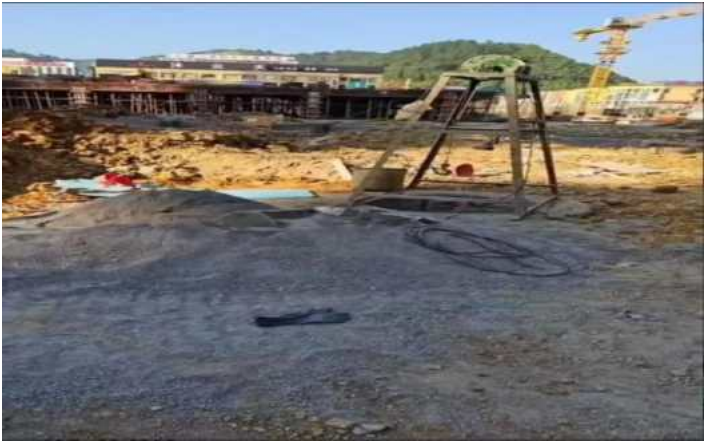
图为某某建设项目6•14现场1

2025年6月14日7时50分许，在德江县某某街道某某建设项目12号楼130号孔桩作业时发生一起坠落事故，造成1人死亡1人受伤，直接经济损失120万元。

从业人员吴承美违规操作，施工作业时不按规定系安全带是发生事故的主要原因。

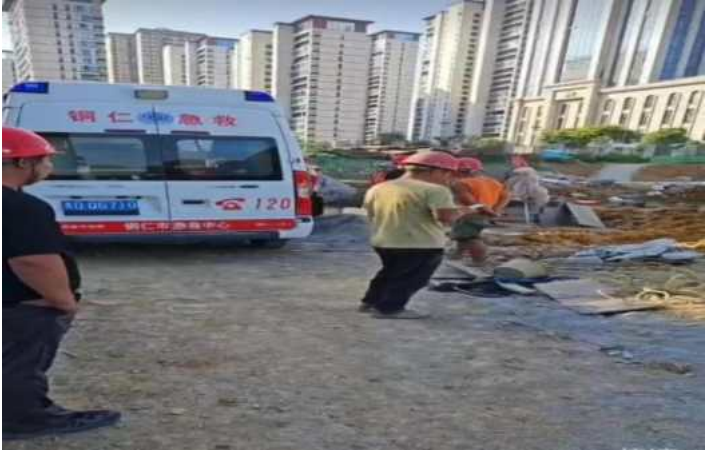
图5

某建设项目6•14现场2
