重庆驰宇机电维修有限公司“8.1”一般触电事故调查报告

# 重庆驰宇机电维修有限公司

## “8·1”一般触电事故调查报告

2024年8月1日，重庆驰宇机电维修有限公司在进行变压器维修作业时，发生一起触电事故，造成1人死亡。

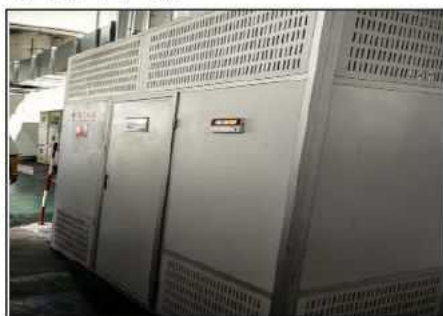
事故发生地点为重庆大茂伟瑞柯车灯有限公司 10KV 配电室內的 5 号干式变压器，高压侧 10KV，低压侧 380V。现场勘查时，10KV 配电室 5 号变压器防护门处于关闭状态，现场无残留血迹，无残留物，变压器已投入运行。经停电后，对内部电气元器件及铜排等进行了现场勘查，干式变压器外壳防护罩外形尺寸长×宽×高为 2000x1500x2200mm，变压器防护罩长边，前后均设置有两个宽 650mm 防护门，700mm 的固定屏护，变压器顶至防护罩顶净空高 950mm 左右，低压侧 N 铜排距外壳 400mm 左右。（见下图 1、图 2）

图 1 事故变压器

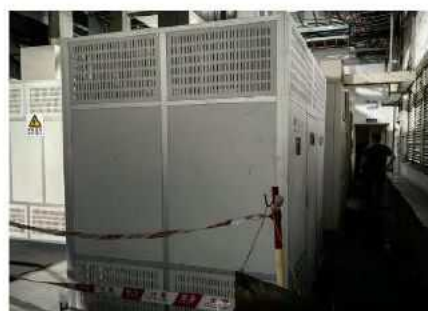
图 2 变压器正面防护门，温控器

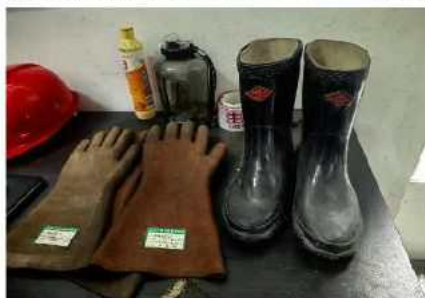
配电室有安全操作规程、高压一次接线图，均上墙管理，现场有绝缘靴、绝缘手套、验电笔和接地线设施均在有效检定周期内（见图3）。现场作业区域狭窄，作业面较小，作业场所灯具损坏，照明不足，作业处环境温度高达60~70℃。变压器温控器通电时，温控器仪表显示红色字体，经现场验证，对二楼低压配电室2AL1开关柜引出线断开空开后，该温控器断电，温控器仪表不显示。死者许海贵触电的位置为温控器背面接线端子裸露部分，接线端子有严重放电烧蚀（见图4、5、6），温控器电源从二楼低压配电室2AL1开关柜引出，电压为220V。

图3 绝缘手套绝缘靴

有限公司要为公司员工配齐相关劳动防护用品。一是配备齐全变配电站电力安全工器具，如绝缘手套、绝缘鞋、试电笔、接地线、高压绝缘棒、绝缘胶垫、安全帽、无线测温枪、警示带及各种安全警告牌等，并存放于防尘柜中或防尘包装袋中。二是定期对电力安全工器具进行检测和校验，确保完好、有效、适时可用。

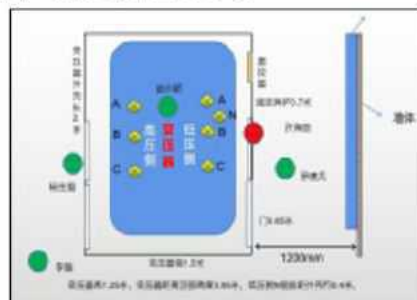
图4 事故平面位置

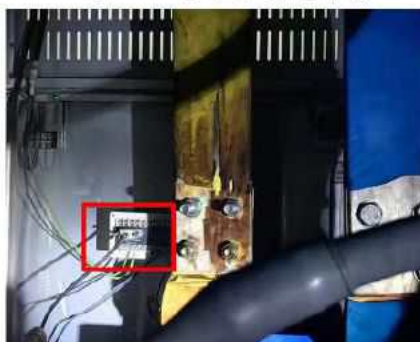
图5 温控器接线端子

重庆驰宇机电维修有限公司电工许\*\*，维修作业时未穿戴绝缘防护手套，未断开变压器温控器电源，作业时右手触及变压器内部温控器接线端子，造成身体触电，是导致此次事故的直接原因。

（一）完善相关制度。重庆驰宇机电维修有限公司及重庆大茂伟瑞柯车灯有限公司对于变配电站内停、送电作业和检维修作业，必须按照 GB26860-2011《电力安全工作规程发电厂和变电站电气部分》规定，开据停、送电倒闸操作票及工作票；修订、补充及完善变配电站管理、运行、检查、维护、维修等管理制度，并严格认真执行，对现交叉供电进行整改，同一设备由同一电源供电。

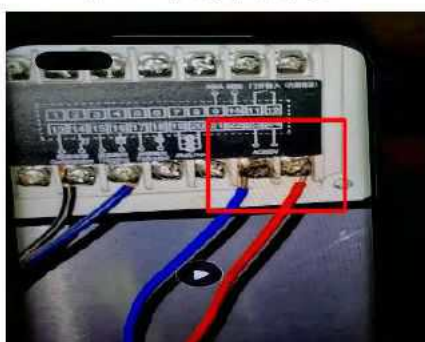
图6 变压器内温控器接线

3. 变压器内维修作业空间狭窄，拆卸、安装铜排螺栓螺母较困难，变压器铜排与温控器接线端子的距离较近，作业人员手臂极易触及温控器接线端；事故当天气温高，同时维修作业时干式变压器温度较高（约 60~70℃），且作业时间 1 小时左右，许\*\*身体出汗水较多且汗水含盐，身体电阻值降低，触电后，通过心脏的电流较大。
