## 城厢华林壶山兰水公司“8·28”一般高处坠落事故调查报告

来源:区应急局 时间：2026-02-10 10:43 浏览量：764

2025年8月28日14时40分许，莆田市壶山兰水环保科技有限公司在莆田市城厢区华林工业园区的一处厂房内拆除废气VOCs设备时发生一起一般高处坠落事故，造成一名人员死亡，直接经济损失人民币173万元。

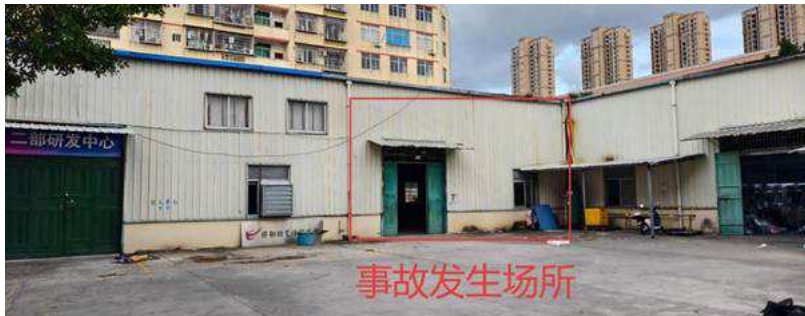
图2 发生事故的厂房

事故发生于祥冠鞋业出租给祥麟鞋业的一栋厂房内。祥冠鞋业位于莆田市城厢区华林工业园区（华亭镇荔华西大道416号），事故厂于祥冠鞋业东南门的东北侧（见图1），主体为钢结构（下部部分墙体为砌体），单层，层高约5m（厂房外观见图2）。

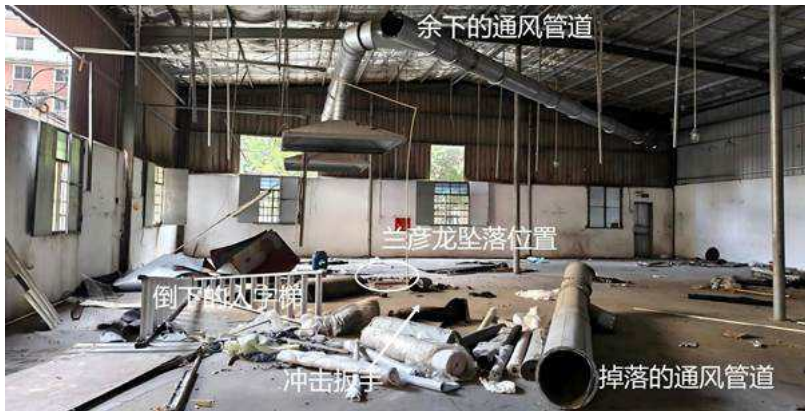
图3 事故现场全景

掉落的通风管道（以下称A段管道）为废气VOCs设备的一部分，管道直径约0.5m、长约4.9m，掉落前一头用钢丝绳悬吊于厂房半4.6m处，钢丝绳一端用吊钩挂在屋面钢结构构件上，另一端反折后用U型扣紧固件锁定形成环状套在通风管道上（现场勘查见紧固螺丝动、钢丝绳已从U型扣中滑脱）；管道另一头的沿口上开孔，用12颗螺栓与余下未掉落的管道（以下称B段管道）的沿口连接紧固，A、B管道间的连接螺栓已被拆卸8颗，仅余4颗未拆卸；A、B两段管道断开后，B段管道的沿口被撕下，附于掉落在地的A段管道上。

锁紧钢丝绳圈的U型扣紧固件，其紧固螺丝松动后导致钢丝绳从U型扣中滑脱，使所悬吊的A段管道一头在重力作用下下坠，另一头4颗螺栓所连接的B段管道沿口无法提供足够的连接强度进而被撕落，A段管道因而整体掉落并致使兰\*\*从梯上坠落地面。
