# 观山湖区东都云湖天境项目“12·29”一般坍塌生产安全责任事故调查报告

2025 年 12 月 29 日 9 时许，观山湖区东都云湖天境项目（一期）发生一起一般坍塌生产安全责任事故，造成现场 1 人死亡（死者：雷\*\*，男，身份证号：522\*\*\*\*\*2113，余庆县人），直接经济损失约 160 万元。

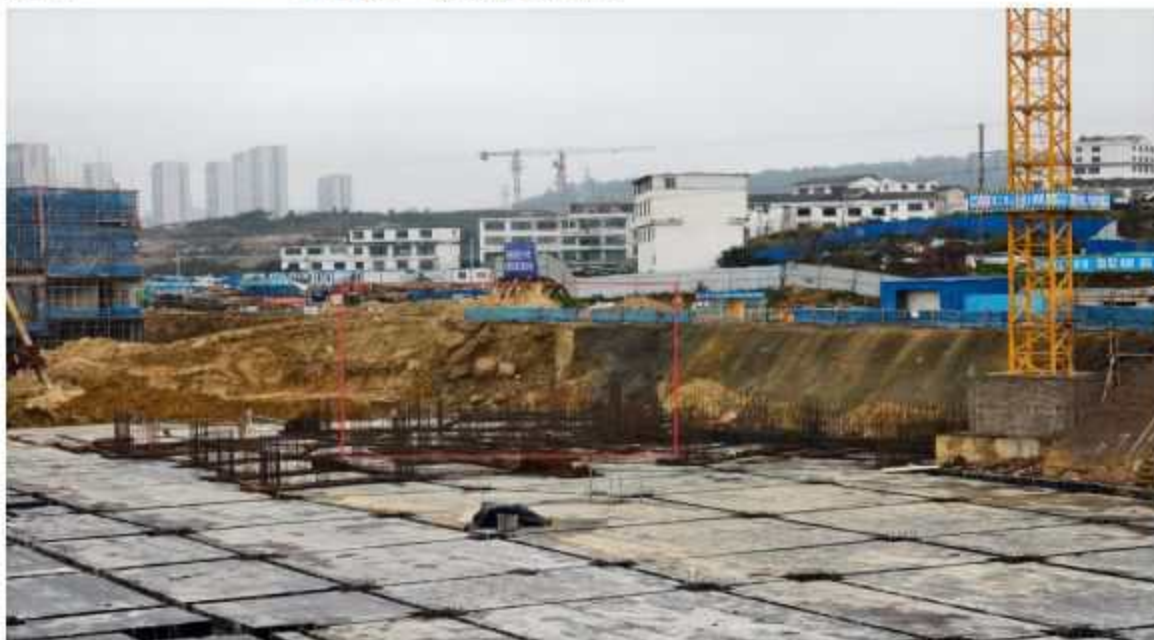
图 1 事故现场图

2025年12月29日7时许，施工总承包单位诸暨茂盛建设公司安排泥工班雷\*\*等3名工人进行C5#楼基础砖胎膜施工，该施工需要切削原本已经喷锚的部分边坡，并将边坡坡脚部分开挖区域作为基础，修建砖胎膜。3人在开挖时雷\*\*位置靠近边坡北侧（内侧），其余2人在边坡南侧（外侧）；施工至9时15分许，雷\*\*上方高边坡土体突然失稳坍塌（坍塌土约2立方米）将正在坡脚进行开挖作业的雷\*\*掩埋。

该施工现场位于项目工地北侧边坡坡脚，坡体高度6米、长度90米，坡体顶部见长期车辆通行轨迹，为日常1#、2#楼材料运输车辆前期通行导致；前期已对边坡斜面进行混凝土喷锚，近期坡体下方存在多处因地基施工进行的“削脚”现象，并破坏喷锚混凝土层。

1.C5#住宅楼地下室在进行开挖和基础砖胎膜施工时，相关施工单位违规组织开挖坡脚，造成土体失稳坍塌是造成事故的直接原因之一。

2.东都云湖天境项目 C5#住宅楼地下室北侧边坡因近期施工形成多处“削脚”现状的隐患未及时整改，是造成此次事故的直接原因之一。

5.施工现场安全管理存在疏漏，重型车辆频繁在坡顶区域通行，所产生的振动荷载持续作用于坡体；违规施工对边坡进行削脚，导致边坡失稳；无视安全规定，违规开挖诱发土体松动与滑移，三重因素最终引发边坡坍塌事故。

3.加强坡体稳定性管控，严格落实放坡开挖、坡顶卸载、重型车辆禁行等安全措施，施工过程中定时监测坡体位移、沉降

情况，发现异常立即停止作业并撤离人员。
