# 兴汕高速陆丰西收费站“8·26”一般物体打击事故调查报告

2023年8月26日，在兴汕高速陆丰西收费站广场发生一起高杆灯设备坠落物体打击事故，造成1人死亡，经济损失约240万元。

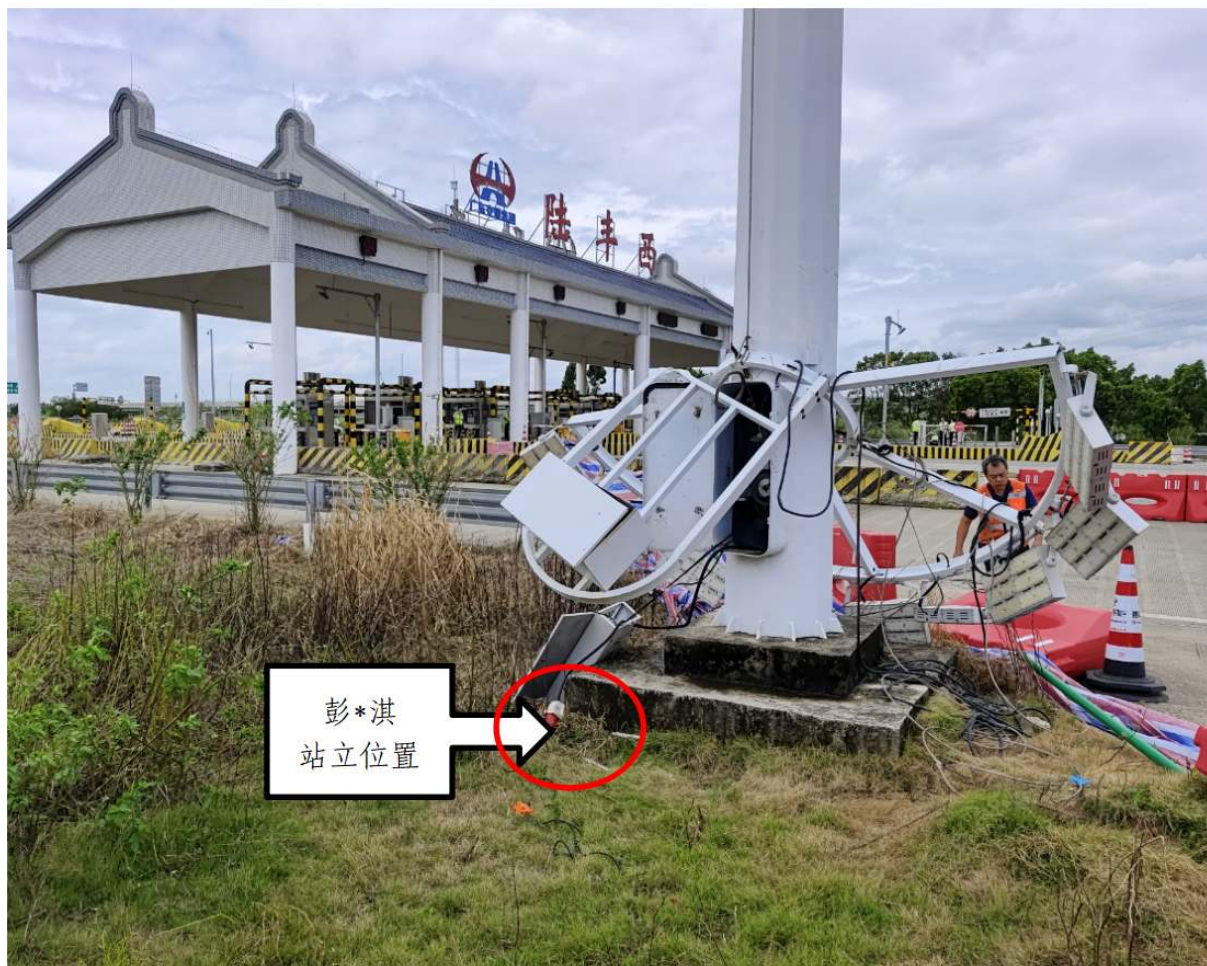
图 1 事故现场三人位置示意图(黄色点代表彭\*淇位置)

441523\*\*\*\*\*6016，户籍地址：广东省陆河县河田镇溪东村委会老屋下村\*\*号；本科学历，2019年入职电讯公司，现担任陆河、沙港分网点副组长。持有低压电工证，证号：T441523\*\*\*\*\*6016，有效期：2022年4月22日至2028年4月19日。事故发生时站在高杆灯底部控制箱前20多厘米处进行操作，穿有反光衣未佩戴安全帽。

村委会老屋下村\*\*号。事故发生时正站在高杆灯底部控制箱前 20 多厘米处进行操作，高杆灯灯盘坠落时被配重箱打击头部倒地，经 120 急救人员检查判断已无生命特征。

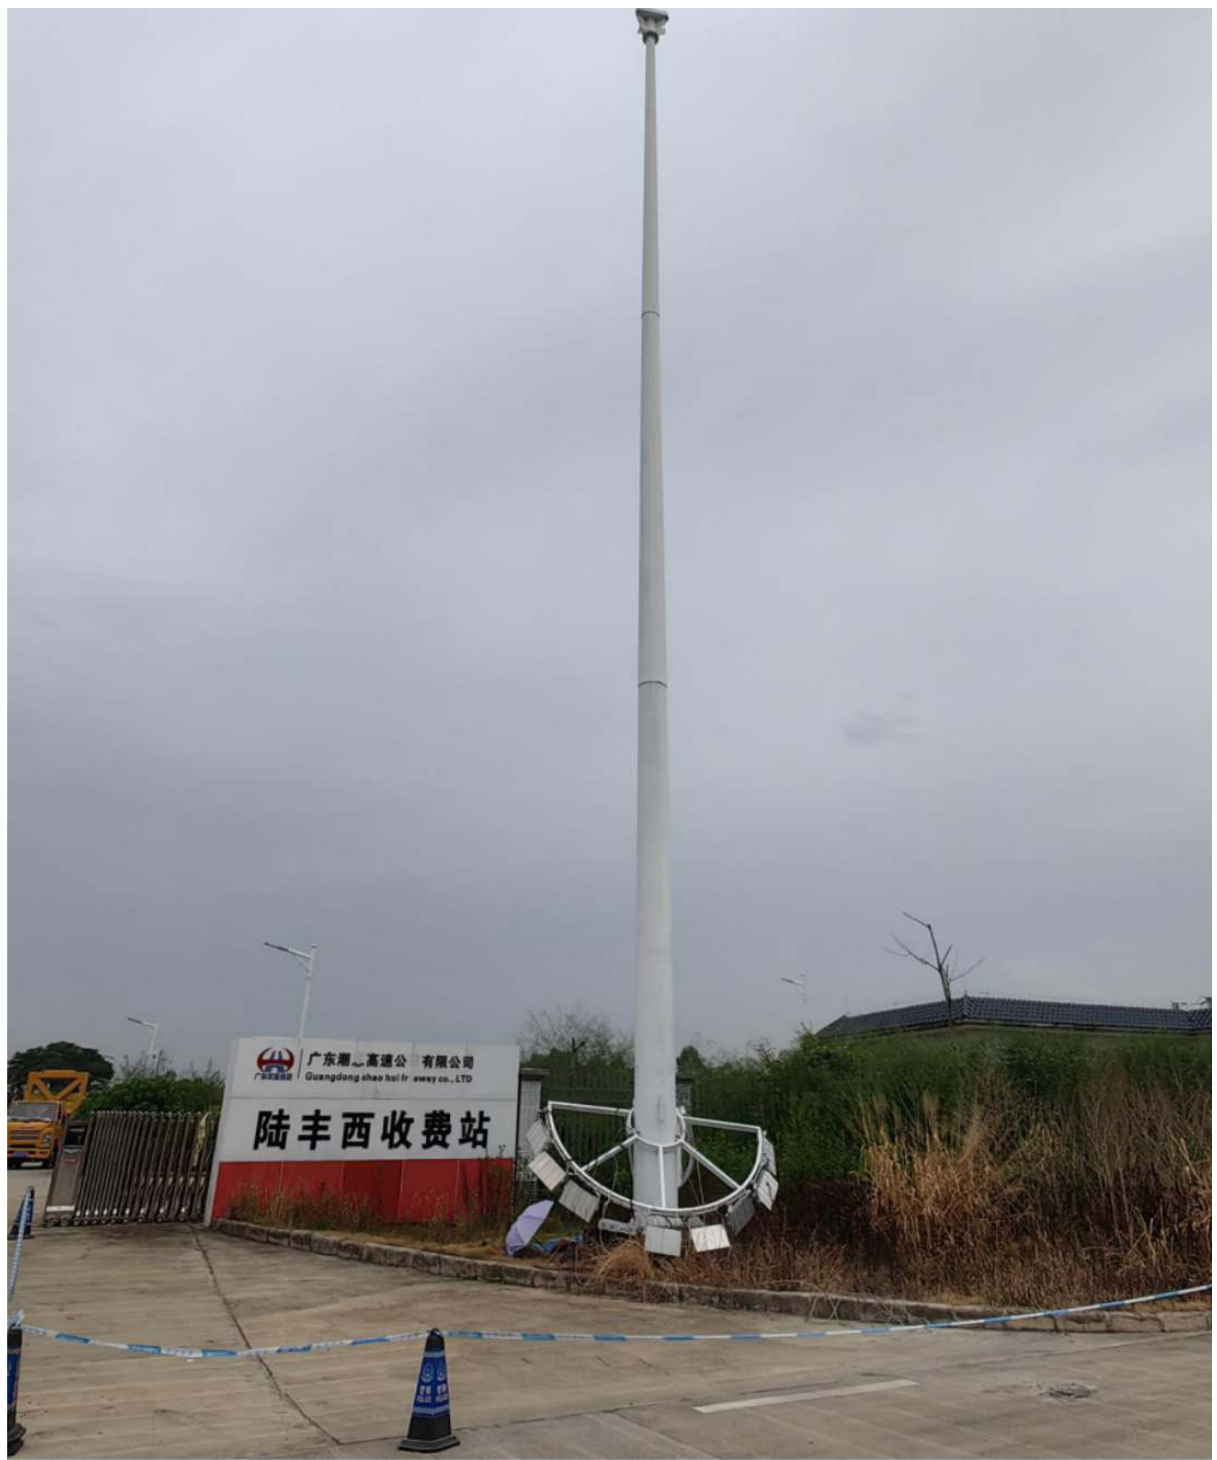
图 3 事故现场照片

现场位于陆丰西收费站出口外广场，引发事故的高杆灯（25 米）活动灯盘（含灯具）已坠落至底部，灯杆上检修平台承重支架已被灯盘击断，有两根副钢丝绳断裂散落在地面上，还有一根副钢丝绳悬挂在灯具与高杆灯之间，高杆灯底部控制箱呈打开状态，控制箱内升降机主钢丝绳盘绕卷扬机上有较大余量，升降控制器掉落在地上（见图 3、图 4）。

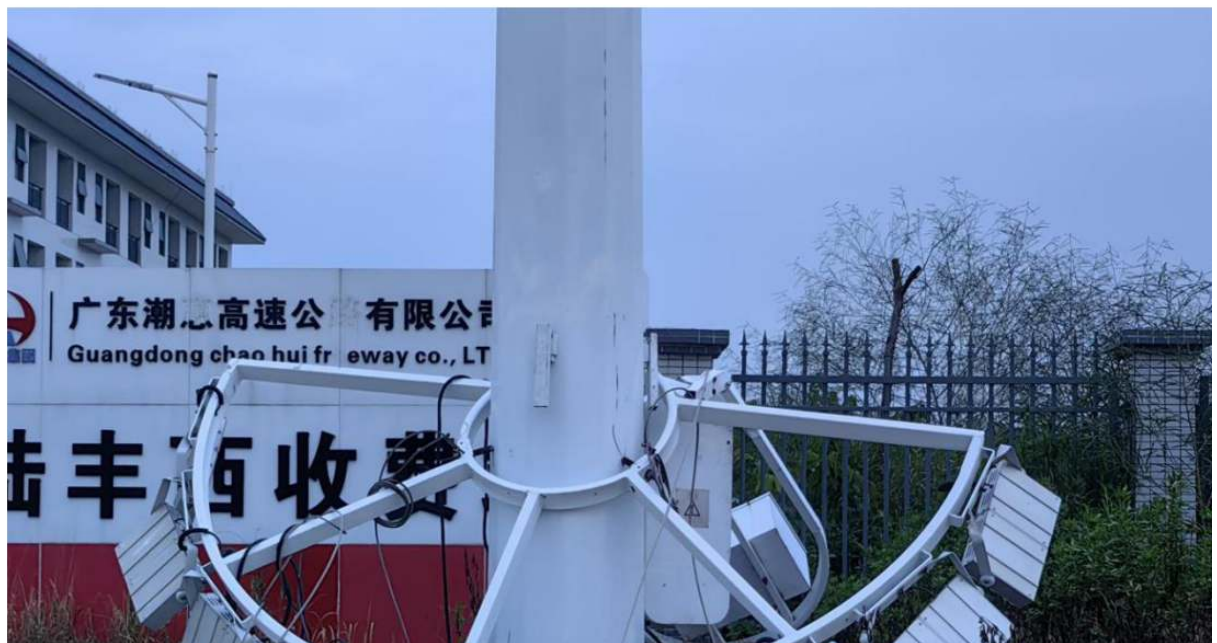
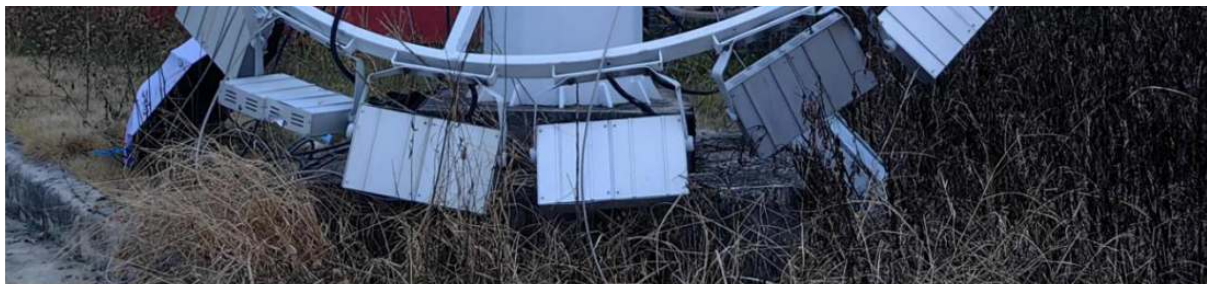
图 4 事故现场照片

经查阅潮惠公司提供的高杆路灯设备相关资料，陆丰西收费站出口外广场高杆灯从采购、进场安装、结构质量检验、交工前的检测等均符合安全要求。该高杆灯于 2020 年 5 月出具交工检测报告，至事故发生才使用 3 年 3 个月，远低于 10-20 年的使用年限。高杆灯升降系统的每季度开展一次定期养护，包括现场检查、清洁、保养等，出事前最近一次养护时间为 6 月 25 日，养护时未发现出事高杆灯牵引系统有异常情况。经现场勘查，高杆灯升降系统的电机、联轴器、钢丝绳卷筒、涡轮减速器、传动齿轮、不锈钢主钢绳均处于正常状态。

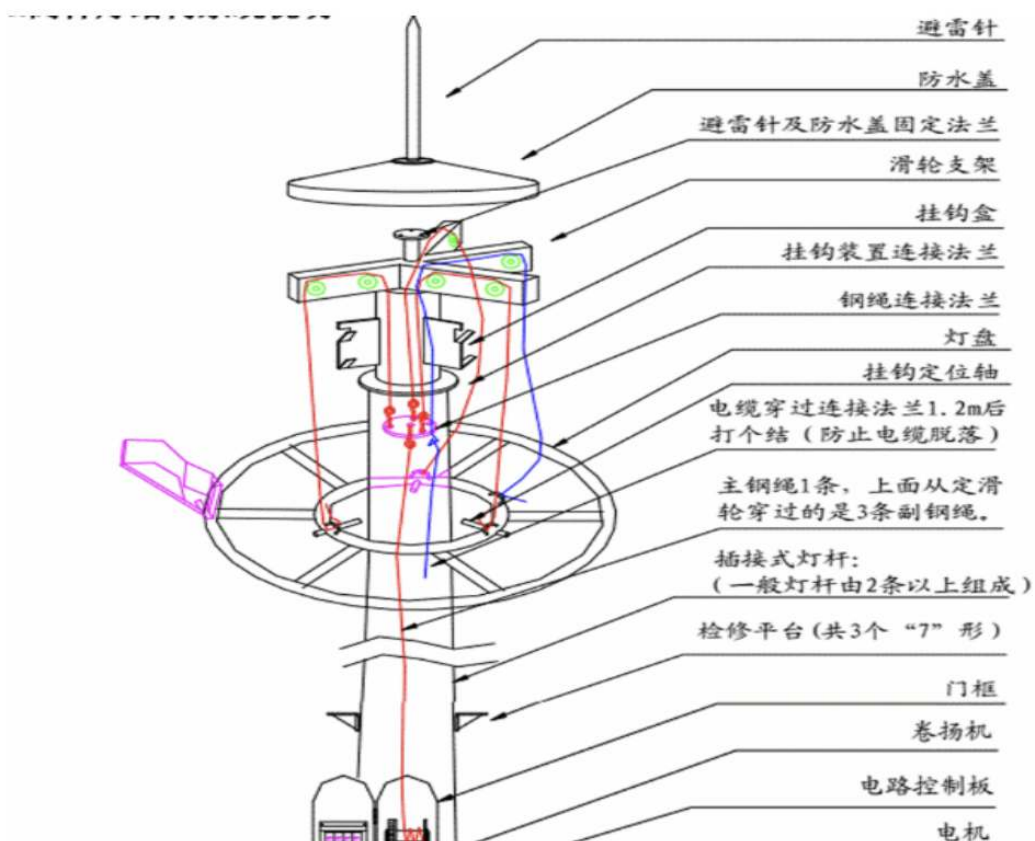
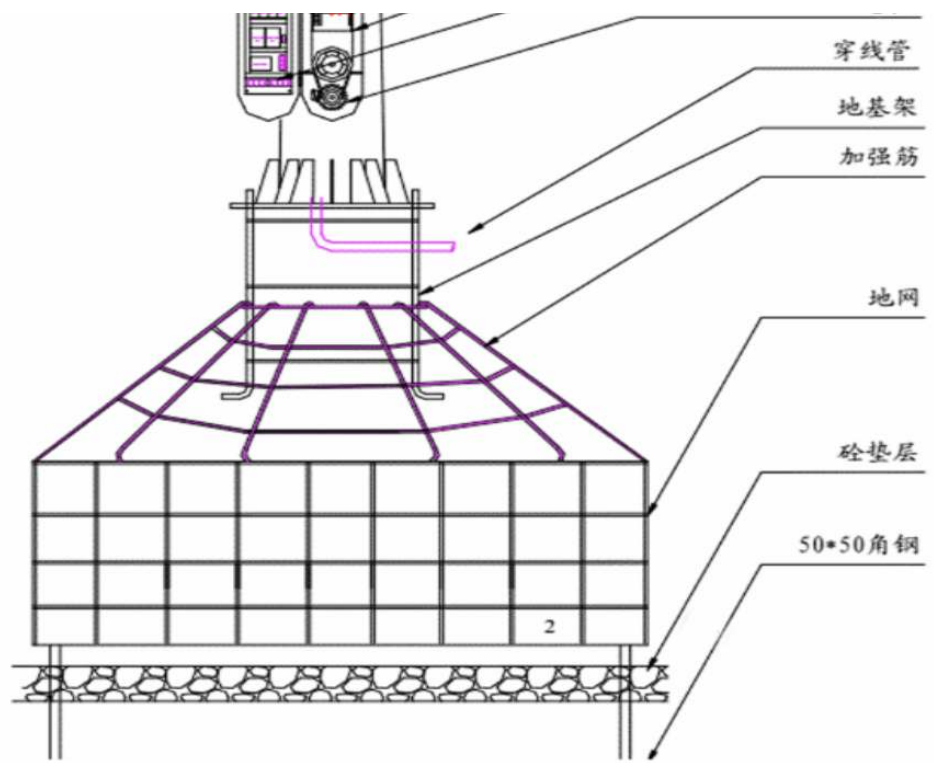
图 5 自动升降高杆灯整体结构示意图

1. 高杆灯结构。自动升降式高杆灯由灯杆、活动灯盘、升降系统、配电系统等部件组成。灯杆采用壁厚 5.6mm 的钢板作加工成的锥形杆体。活动灯盘包含支撑架、灯具、接线盒、配重箱等组件。升降系统由电动卷扬机、钢丝绳、滑轮组、自动挂脱钩装置及限位开关等组件构成，滑轮支架位于灯杆的顶部，三根不锈钢绳（副钢绳）以  $120^\circ$  排列安装于灯盘支撑架上，滑轮组将钢绳引入灯杆内，一个连接法兰将三根副钢绳与一根不锈钢主钢绳连接，传动部分安装在灯杆的下部，以方便操作和维护。配电系统的电路控制板安装在灯杆下部，控制灯盘升降和定时开关灯按钮遥控器连接于门内电路控制板上，按钮遥控器能遥控灯盘升降（见图 5）。

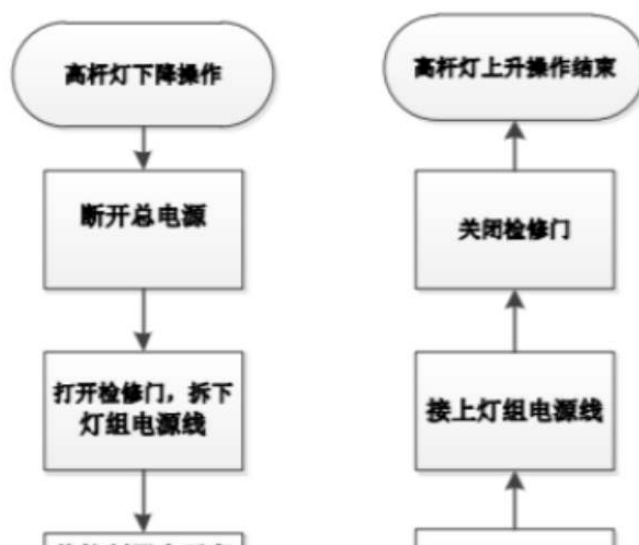
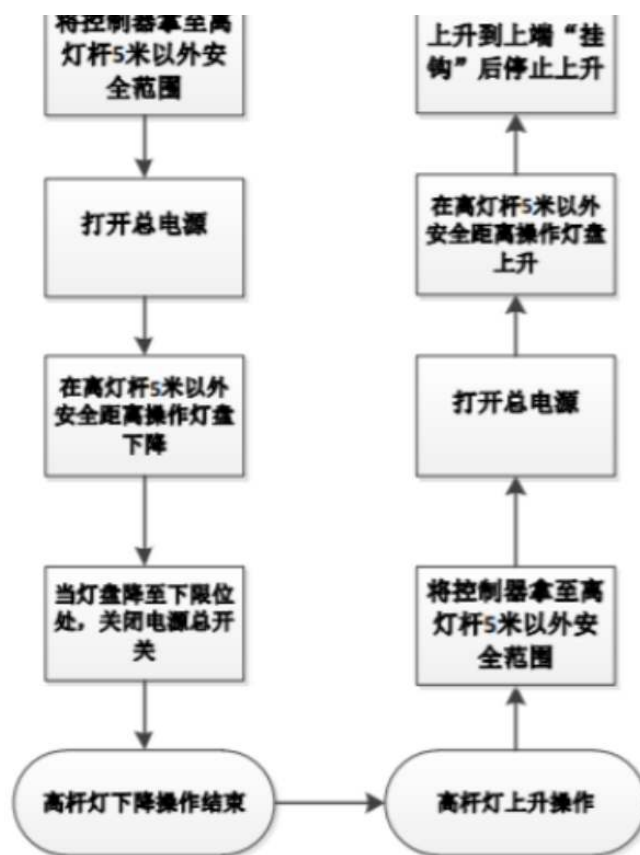
图 6 高杆灯日常养护工作步骤示意图

（1）操作要求：高杆灯必须由持有特种作业低压电工证的专人进行操作、维护、保养；升降过程由一人操作，至少一人监护，操作人员须远离高杆灯 5 米以外，双手持握升降控制开关进行操作。

（2）下降操作：操作人员按键使灯盘稍作提升，当限位挡板下降触及到灯盘，在限位开关的作用下停止上升；按键使灯盘下降的同时挂钩自动脱钩；灯盘脱钩后徐徐下降直至灯盘托架停稳时放开下降键，下降操作完成。

（3）上升操作：操作人员按键使灯盘徐徐上升直至灯杆顶部，在限位开关的作用下灯盘停止上升；按键使灯盘稍有下降，当看见主缆钢丝绳稍有松动时即按下停止键，此时灯盘已经处于“挂钩状态”；点按键，使主缆钢丝绳稍产生一定的张力（避免钢丝绳在绞盘上过分松弛，造成钢丝绳排序错乱而影响下次操作），上升操作完成。

（4）其他注意事项：升降操作前须检查电源相序；严禁在风雨等恶劣天气候升降高杆灯，如遇飓风天气，应提前落下高杆灯灯盘置于托架上；操作人员在控制灯盘升降过程中，应集中注意力，观察灯盘在升降过程中运行是否平稳，脱挂钩是否灵活，如有异样应及时停机进行检查。
