关于重庆金冠新技术开发有限公司“7·9”一般高处坠落事故报告的公

# 重庆金冠新技术开发有限公司“7·9” 一般高处坠落事故调查报告

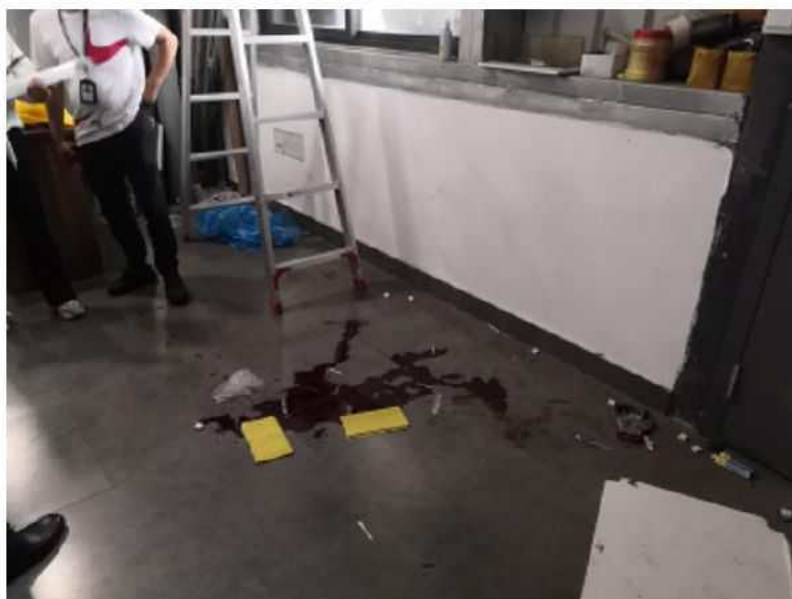
发生事故的重庆金冠新技术开发有限公司位于重庆市璧山区康宁路 2 号，事故地点在房车装配车间一楼西三号门入口左侧拐角处。现场有高约 2.5 米的人字梯，人字梯从下往上第二节有变形，地上有血迹、安全帽 1 个、线手套 1 只。

重庆金冠新技术开发有限公司水电工孙\*在未使用安全带等劳动防护用品的情况下独自一人登高至2.5米人字梯上进行配电箱安装，从人字梯上跌落至地面头部受伤，被人发现后经抢救无效死亡。

（三）加强安全生产教育和培训，强化监督管理。重庆金冠新技术开发有限公司一是教育监督管理人员和从业人员必须熟悉并严格执行有关的安全生产法律法规和公司内部的安全管理制度、安全操作规程，涉及登高等作业必须按照规定提前办理相关作业审批，严格审核作业人员相关资格，严格按照审批的相关要求开展作业。二是必须为从业人员提供符合国家标准或者行业标准的劳动防护用品，并严格教育监督作业人员必须按照使用规则佩戴、使用相关劳动防护用品。
