# 如东经济开发区江苏时瑞复合材料有限公司“7·29” 一般机械伤害事故调查报告

2025 年 7 月 29 日 9 时 50 分左右，位于如东经济开发区的江苏时瑞复合材料有限公司机加工车间内发生一起机械伤害事故，造成 1 人死亡。

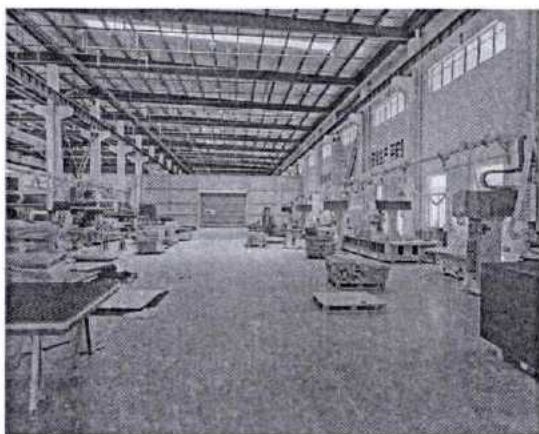
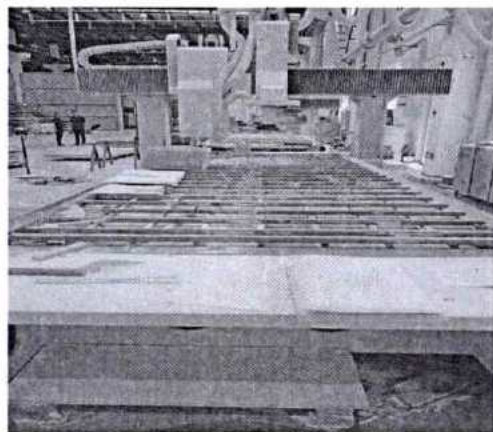
2.机加工车间内布置两排数控立式机床，南北各布置五台机床，发生事故的是北侧的 8 号数控动柱龙门双通道切割钻铣床，该机床外形尺寸长 6 米、宽 2.6 米、高 2.6 米，距离车间北墙 2 米，距离东侧 7 号机床 1.6 米，距离西侧 9 号机床 1.7 米，数控操作台在机床北侧，距离为 1.1 米，机床上方横梁长 4.1 米，机床工作台面距离地面 0.7 米。

上图为公司机加工车间内情况。

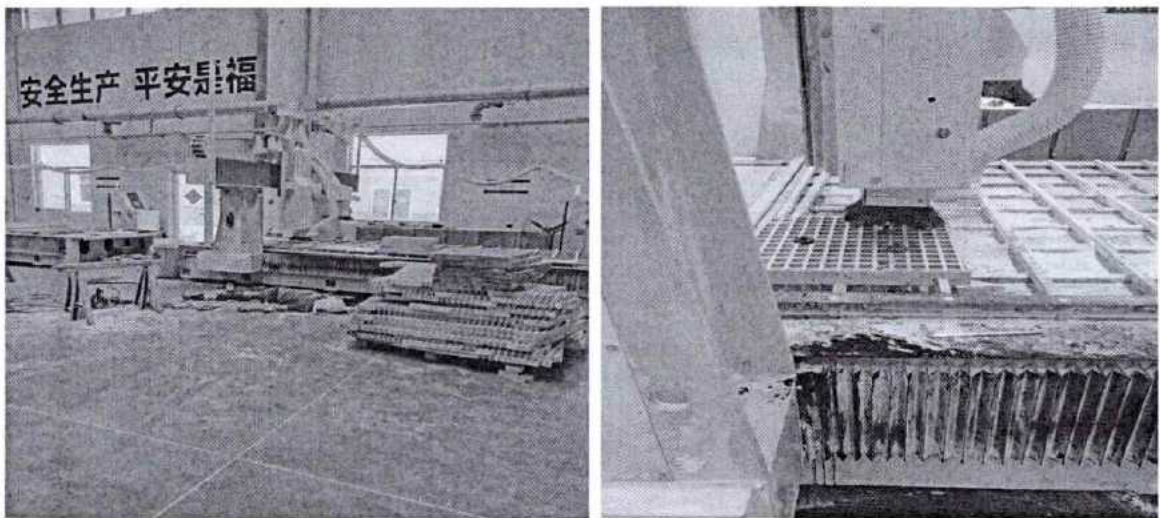
3.事故发生时，8号机床正在加工147号纤维增强格栅板（0.48\*0.513米），一工人（蔡某）头部被运行中的机床立式铣刀机头与机床门架的左立柱夹伤致死。

上图为事故现场照片。

操作工蔡某安全意识淡薄，在机床运转的情况下将头部探到切割钻铣装置（机头）与机床门架之间被挤压，经抢救无效死亡。

1.时瑞公司机加工车间数控动柱龙门双通道切割钻铣床切割钻铣装置（机头）与机床门架之间存在挤压、剪切危险，未按规定采取安全措施。

（一）时瑞公司应切实履行安全生产主体责任，加强员工安全生产教育培训，保证员工具备必要的安全生产知识，特别是采用新技术、新设备，必须了解、掌握其安全特性，采取有效的安全措施，并对员工进行专门的安全生产教育培训，尤其是要加强新进员工的三级安全教育培训，如实记录安全生产教育和培训的具体内容、学时和考核结果，未经教育培训合格的员工，不得上岗作业；要按规定设置安全生产管理机构或配备专职安全生产管理人员，落实生产安全事故隐患排查治理制度，采取技术、管理措施，及时发现并消除事故隐患。
