# 荔湾中南墙体“8·11” 一般坍塌事故调查报告

荔湾区政府事故调查组

2025 年 9 月

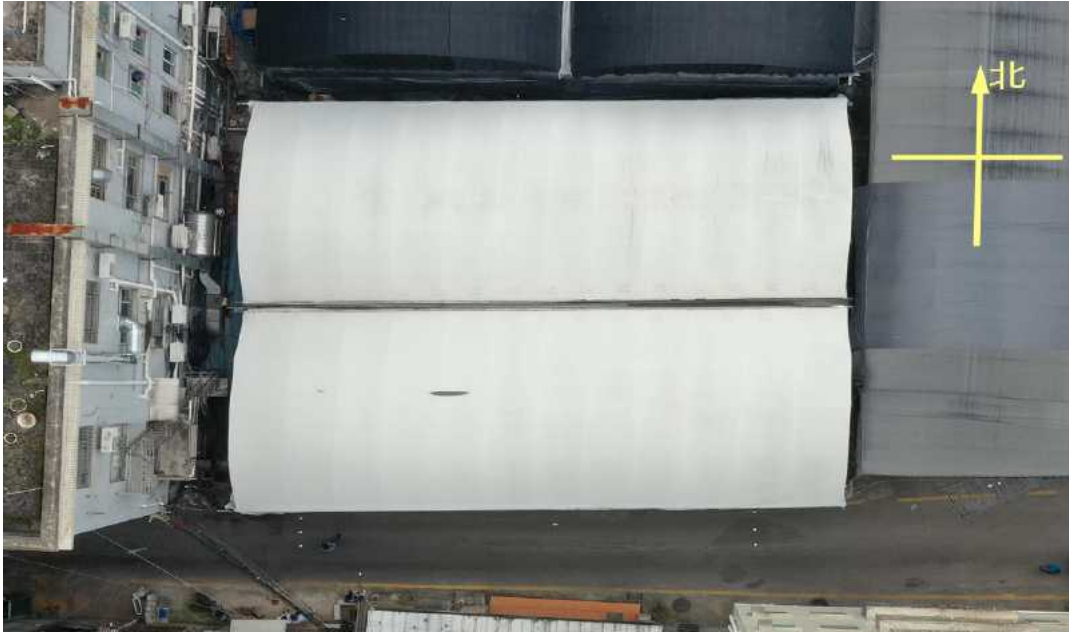
图 1 事发建筑俯视图

1. 广州市荔湾区中南街增南路96号后方赤岗东约新围墙地块上方建筑物，为两个长17.3米、宽7.5米的圆弧钢结构，外墙高4.6米，占地面积约259.5平方米，事发前用途为室内停车场。

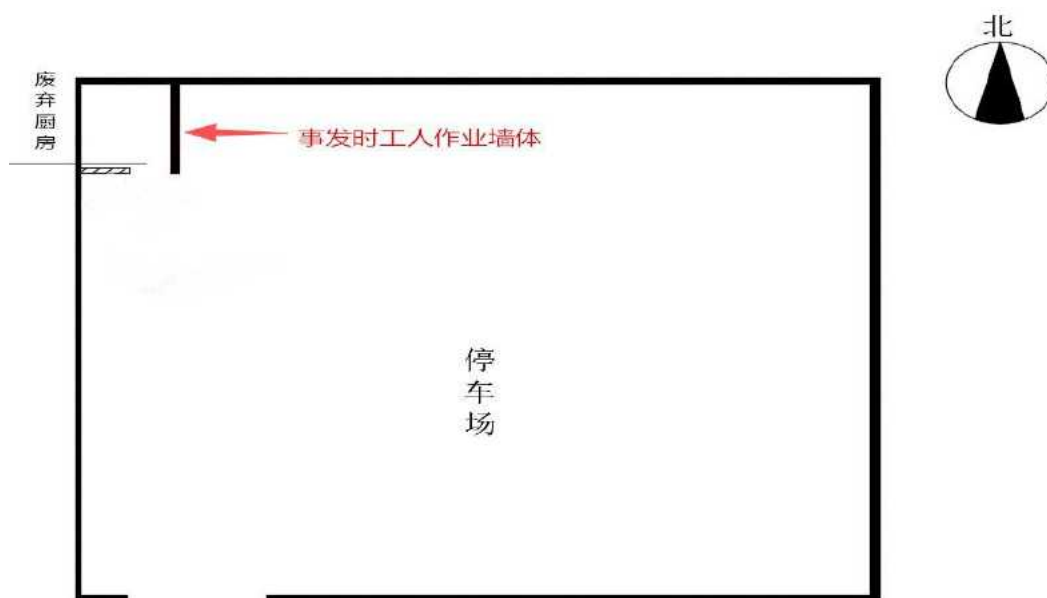
图 3 事发建筑内部情况图

2. 事发位置位于建筑物内西北角厨房处，厨房长约 2.56 米、宽约 2.1 米、墙体高为 3.3 米，占地面积约 5.4 平方米，用红砖砌筑的墙体加瓷砖饰面层厚度为 150mm。

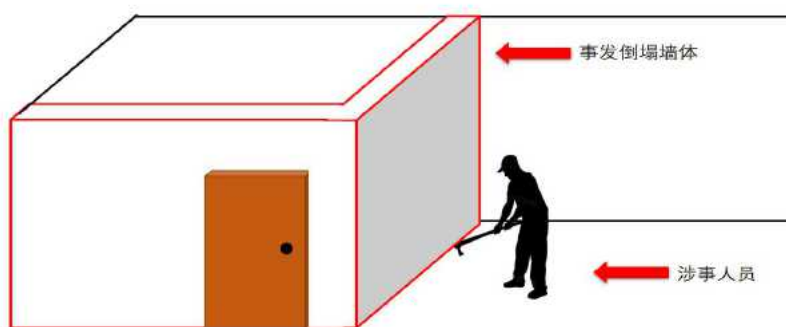
图 5 事发作业情况示意图

3. 事发时，工人对厨房南北向砖墙采取先砸底部的方式进行拆除，该砖墙高度为 3.3 米、厚度为 150mm。事发时，工人抡起锤子砸到墙体下半部约 1 米高处致使墙体下部松动，上部墙体失去支撑引发倒塌并砸中工人。

经调查认定，事故的直接原因为：工人张某辉在人工拆除墙体时违规采取从底部掏掘墙体的方法<sup>[1]</sup>，且未佩戴安全帽<sup>[2]</sup>。

<sup>[1]</sup>《建筑与市政施工现场安全卫生与职业健康通用规范》GB 55034-2022 第 3.5.14 条第 2 款规定“人工拆除作业时，作业人员应当在稳定的结构或专业设备上操作，水平构件上严禁人员聚集或物料集中堆放；拆除建筑墙体时，严禁采用底部掏掘或推倒的方法。”

《建筑拆除工程安全技术规范》（JGJ147-2016）第 5.1.3 条规定“当人工拆除建筑墙体时，严禁采用底部掏掘或推倒的方法。”  
<sup>[2]</sup>《建设工程安全生产管理条例》第三十三条“作业人员应当遵守安全施工的强制性标准、规章制度和操作规程，正确使用安全防护用具、机械设备等。”

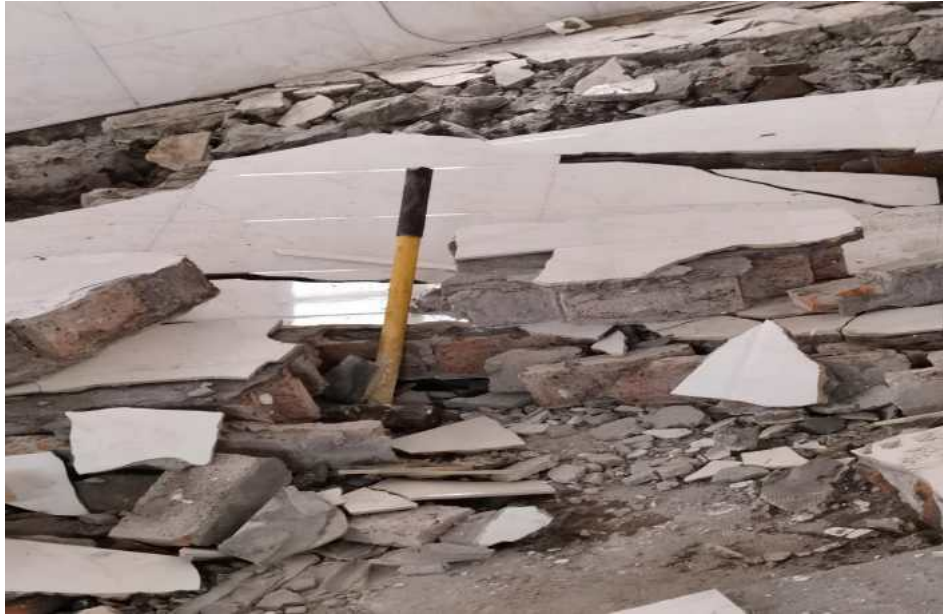
图 7 事发时工人使用的砸墙工具

4. 事发时工人使用的砸墙工具是分体八角锤，锤子黄色手柄长80CM，手柄末端外套黑色防滑胶套。
