# 江西东方昊为科技股份有限公司 “7·8”一般高处坠落生产安全事故 调查报告

许昌市建安区人民政府

“7·8”一般高处坠落生产安全事故调查组

2025年9月1日

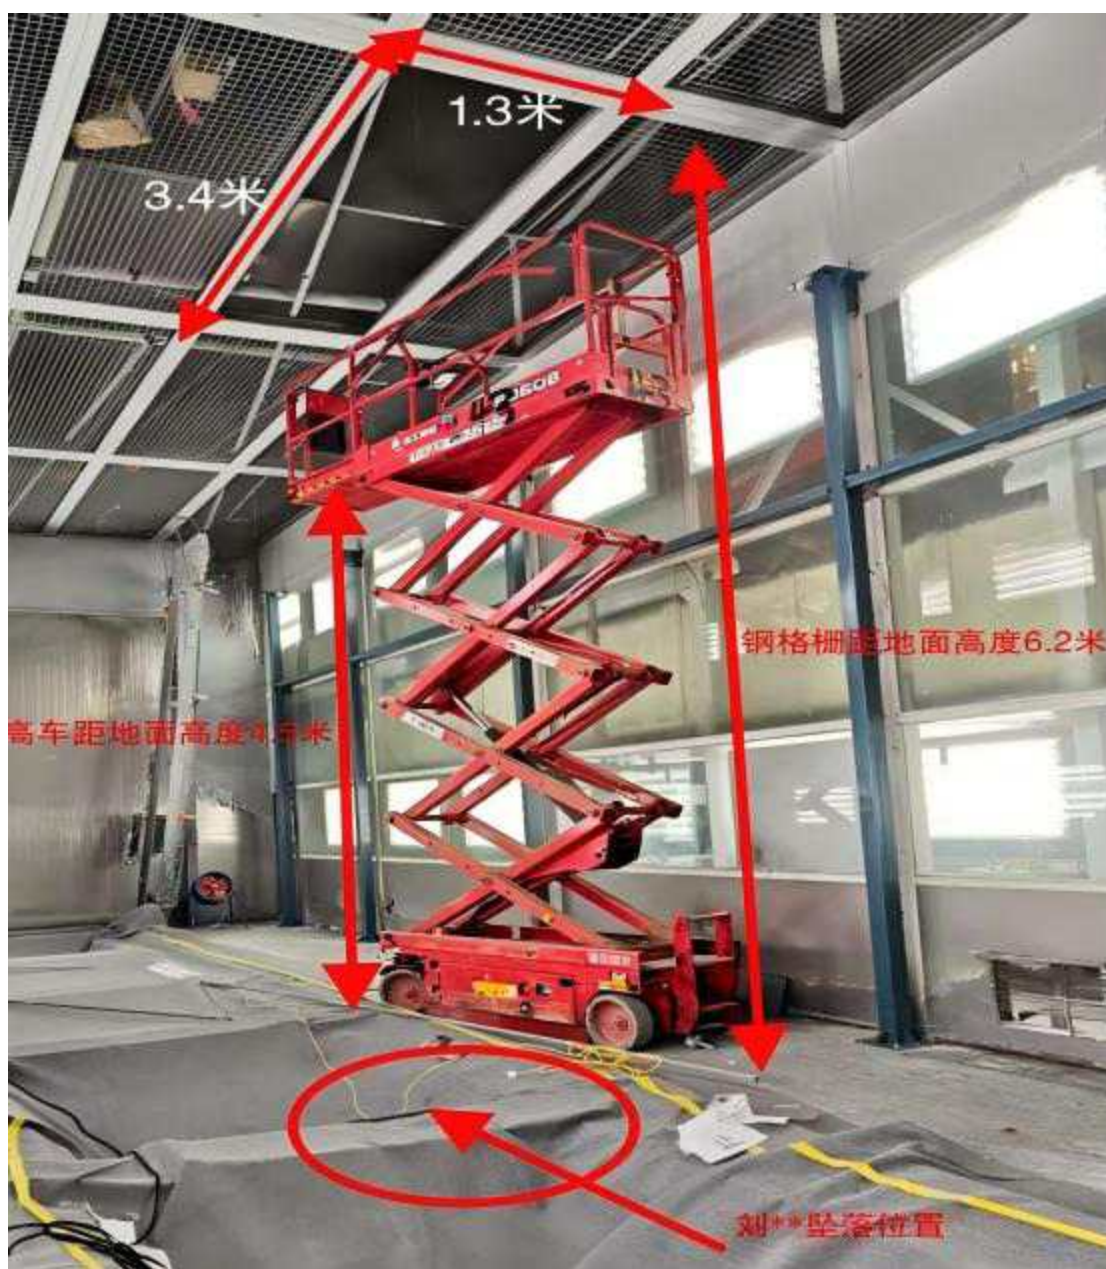
事发现场位于建安区环保装备产业园二期一号厂房。事发位置在该车间距地面 6.2 米钢格栅上，钢格栅孔洞长 3.4 米，宽 1.3 米，下方停放有一辆登高作业车，登高作业车作业台距离地面高度 4.5 米。事故现场图片如下。

15 时 56 分，刘\*\*从钢格栅洞口坠落至地面，从监控视频上看当时刘\*\*未佩戴安全带及安全帽。

江西昊为安全生产主体责任落实不到位。未在有较大危险因素的生产经营场所和有关设施、设备上，设置明显的安全警示标志<sup>[1]</sup>；未配备符合要求的专职安全生产管理人员<sup>[2]</sup>。

[1] 《建筑施工高处作业安全技术规范》JGJ80-2016 4.2.1：“洞口作业时，应采取防坠落措施，并应符合下列规定 3 当非竖向洞口短边边长为 500mm~1500mm 时，应采用盖板覆盖或防护栏杆等措施，并应固定牢固”

要严格落实企业安全生产主体责任，健全完善安全风险分级管控和隐患排查治理双重预防机制；加大安全投入，建立健全安全生产责任制，严格落实各项安全生产规章制度和岗位安全操作规程，建立安全生产标准化管理体系，切实履行安全生产管理机构职责，配齐专业技术人员和特种作业人员；严格危险性较大的工程专项施工方案的编制、审批、审查及论证程序，加强过程监管，确保专项方案严格落实；加强对员工的安全生产教育培训，严格落实岗前三级安全培训教育、考核和每年安全生产再培训；全面开展企业安全管理、人员配备等隐患排查，组织员工开展生产安全事故应急救援演练，切实提升安全生产管理水平，坚决杜绝类似事故再次发生。
