金湾三灶珠海市合鑫科技有限公司“4·29”  
一般其他伤害事故

调查报告

金湾区政府事故调查组  
2026 年 6 月 26 日

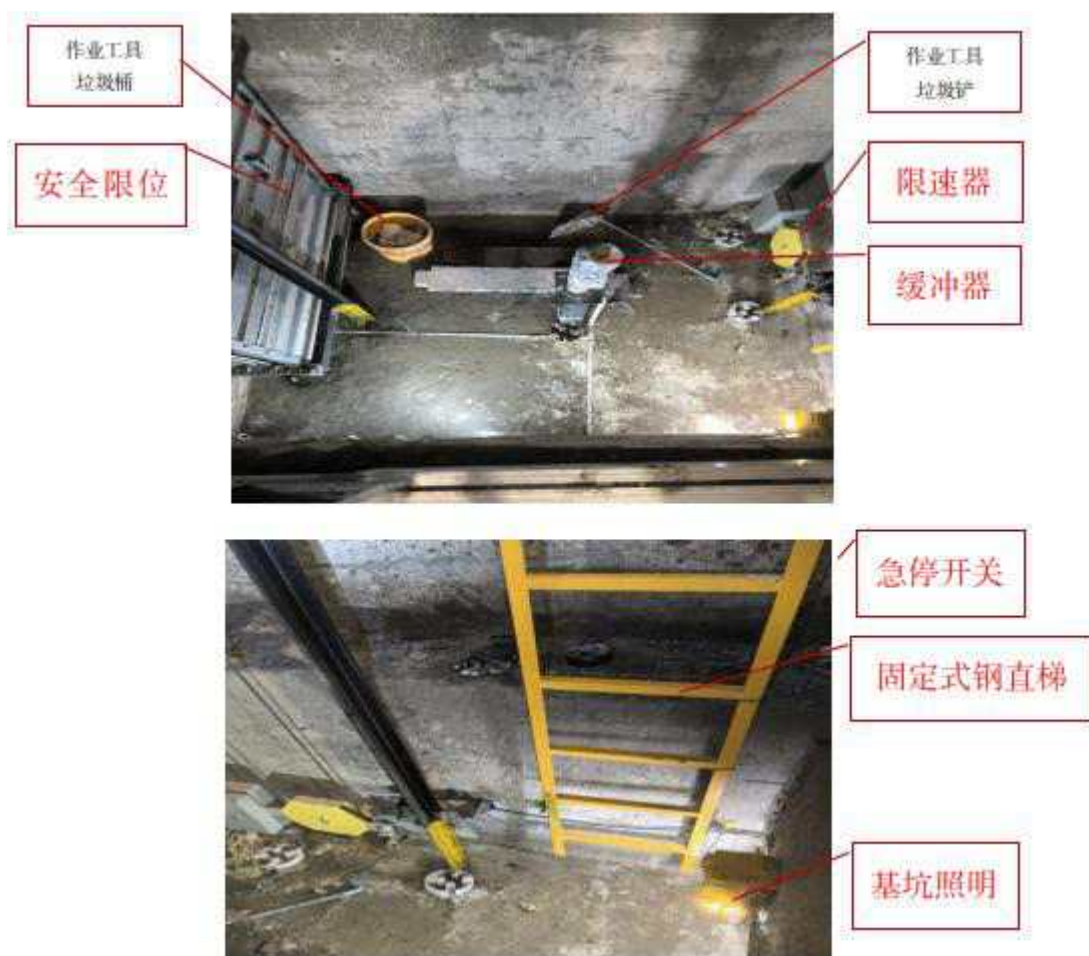
图 1 事故现场照片

本次事发地点为公寓 1 栋电梯井。电梯井底坑规格：长 2.35m、宽 1.95m、深度 1.6m。底坑正中央安装电梯缓冲器；坑体东侧布设黄色固定式钢直梯、限速器、急停开关及基坑照明设施；井坑西南角放置一只黄色塑料垃圾桶，南侧地面倒伏着一把

铁制垃圾铲（如图 1 所示）。
