# 观山湖区宾阳街道“7·13”事故 调查报告

事故发生地点位于观山湖区宾阳街道丹枫路与菁西路交汇西南侧（区产业信息服务大楼项目）。

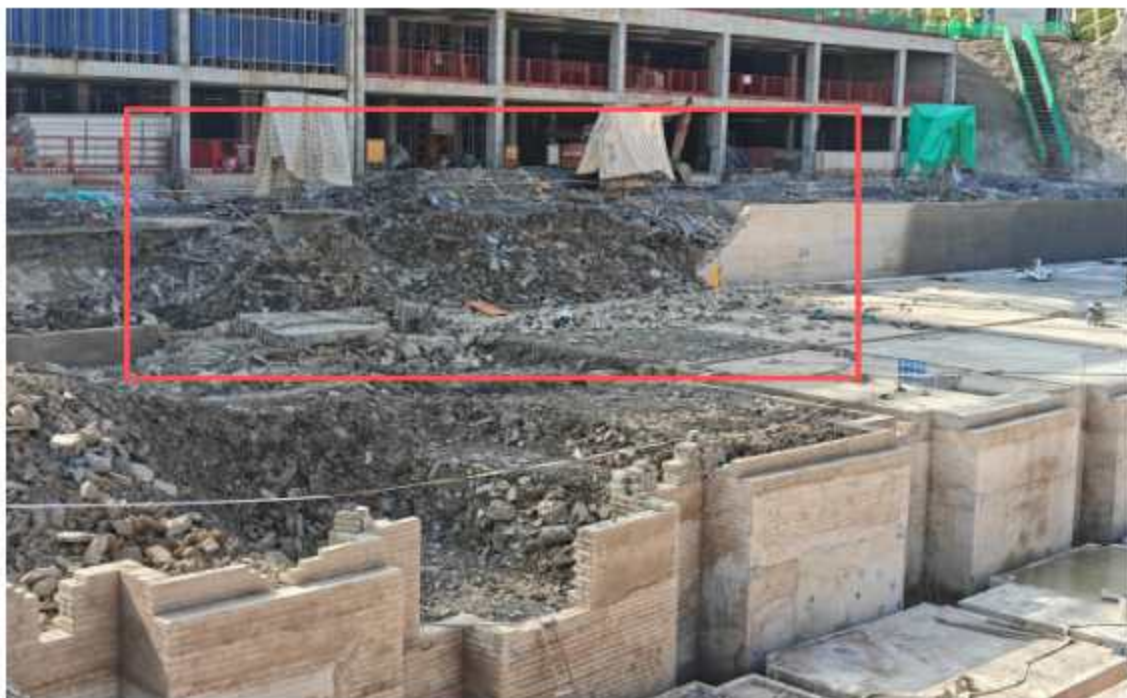
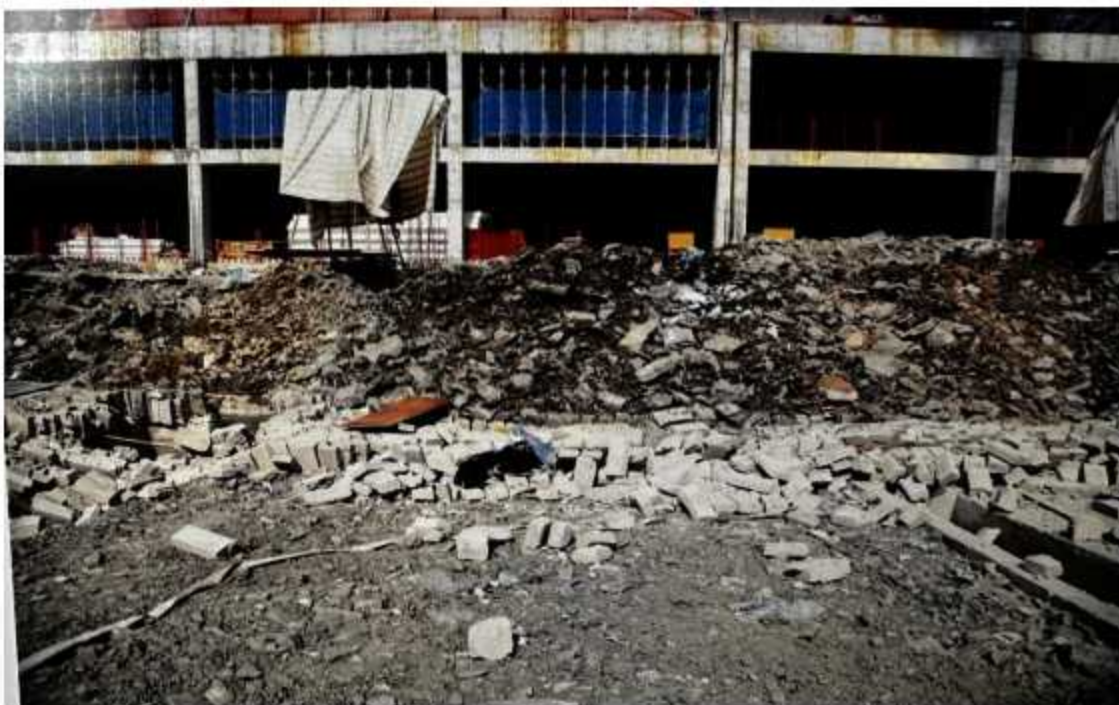
事故现场图片

1.观山湖区产业信息服务大楼项目在进行回填施工时，未充分考虑近期降水对回填施工作业的影响，在回填施工作业过程中回填渣土侧方压力挤压回填挡土墙，造成挡土墙局部坍塌是事故的直接原因之一。

2.贵州和润恒通建设有限公司在回填作业中，回填区域上方有挖机进行回填作业，回填区域挡土墙下方有相关员工滞留，造成了上下两个作业面同时存在作业人员，导致挡土墙局部坍塌后砸向正在挡土墙下方的员工，是造成事故的直接原因之一。
