# 内蒙古包头包钢稀土钢板材有限责任公司 “1·18”重大容器爆炸事故调查报告

自治区政府事故调查组

2026 年 7 月

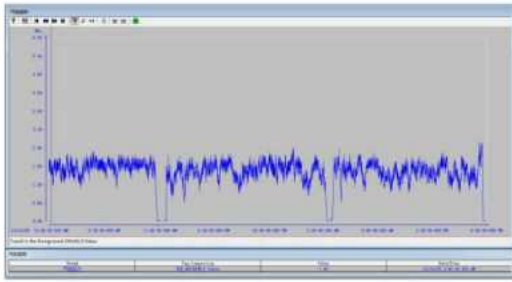
图 3 1 号汽包运行图

汽包液位、压力与转炉氧枪进行了联锁，当液位低于设定值（-300mm）或压力高于设定值（2.6MPa）时，将自动触发转炉提枪操作、停止吹炼。2025 年 12 月 24 日至 2026 年 1 月 18 日事发时，运行压力未超过 2.6MPa。事故当天生产未发生异常（汽包运行数据见图 3、图 4、图 5）。

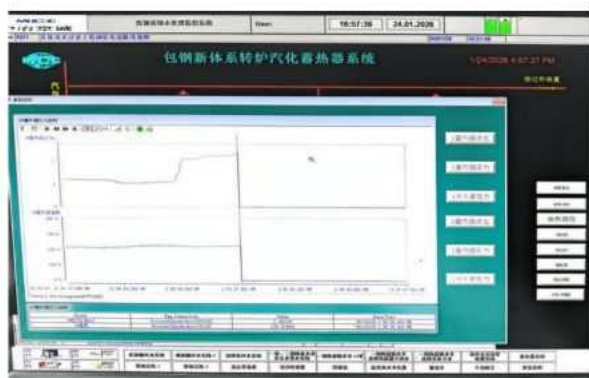
图 6 1 号球罐运行压力、温度记录

事发当日，1 号球罐处于运行状态。1 号球罐设置有两个压力变送器用于监控球罐运行压力状况，其中 1 号压力变送器在 2025 年 10 月份左右发生故障，根据 DCS 数据显示（DCS 数据最大保存时间为 24 天）一直处于数据失真状态，2 号压力变送器在 2026 年 1 月 18 日因严寒天气影响，发生引压管冻堵<sup>[13]</sup>，根据第三方技术机构出具的评估报告<sup>[14]</sup>，压力数值在 7 时 20 分至 13 时 55 分数据显示失真，DCS 数据显示球罐压力在 1.05MPa ~ 1.12MPa 波动，未真实反映球罐内实际压力状态。13 时 35 分球

罐泄漏后，高温蒸汽导致球罐周围环境温度上升，13 时 55 分起，引压管冻堵逐渐消融，至 14 时 04 分 DCS 数据显示球罐压力为 2.11MPa，15 时 01 分球罐爆炸瞬间，DCS 数据显示球罐压力为 2.39MPa，未达到球罐的放散压力（3.25MPa）。1 号球罐温度相对稳定，全程温度在 222.8℃~230.3℃ 之间小幅波动，未出现异常。1 号球罐液位当日运行记录显示液位在 7042mm~7824mm，13 时 35 分发现泄漏时 1 号球罐液位为 7592mm，之后逐渐降低，至 15 时 01 分发生爆炸时液位为 7042mm（见图 6、图 7）。

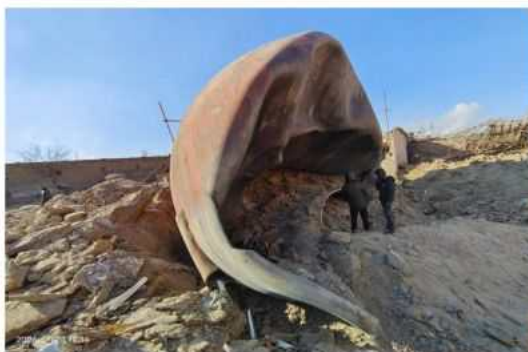
图 8 1 号球罐上部残片图

经勘查，事故现场呈现以爆炸的 1 号球罐为中心的爆炸破坏形态，球罐从下环焊缝开裂解体，罐体上部残片被抛射至南偏西约 11°、距离约 1.8km 的废品收购站院内，砸至地面形成约 2.5m 深坑，罐体边缘向内卷曲（见图 8）。1 号球罐下部残片被抛射至球罐南侧距离约 40m 位置（见图 9）。1 号球罐原位置处水泥地面破碎成块状，地面凹陷。

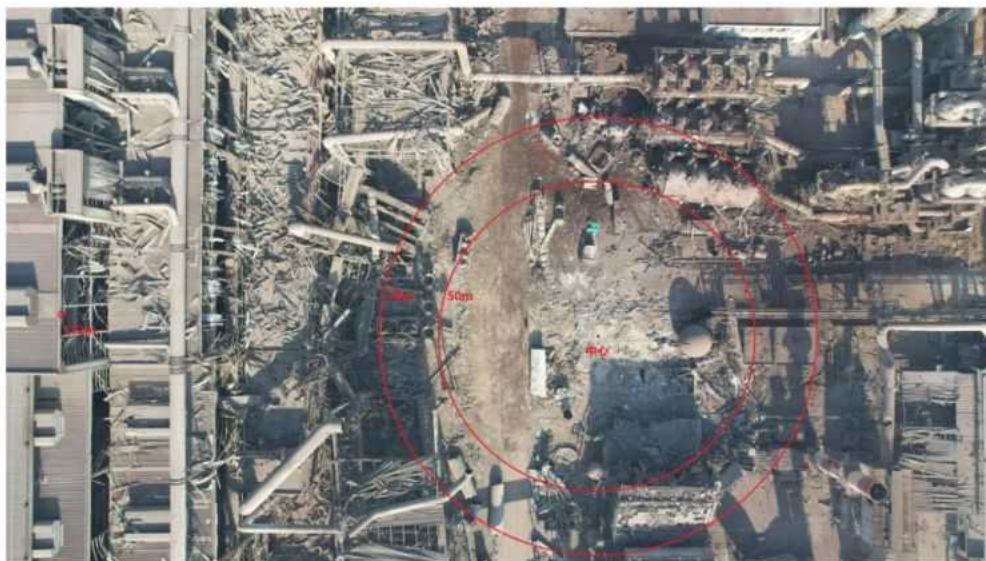
图 10 事故中心区域整体破坏情况图

厂区内以爆炸的 1 号球罐为中心，北侧距离中心约 40m 位置处 3#静电除尘器主体向北倾倒，静电除尘器除尘管截断，2#静电除尘器向北倾倒，北侧距离中心约 102m 位置处煤冷泵站迎爆面墙皮脱落，门窗完全破坏，东北侧距离中心约 214m 位置处浊水、泥浆处理站玻璃大部分破坏；南侧距离中心约 30m 位置处转炉二次除尘系统所在建筑二层钢架向南侧倾倒，除尘系统管路破坏严重，底部钢筋混凝土柱未见倾倒；西侧距离中心约 50m 位置处炼钢连铸车间渣跨厂房有 80m 跨度范围厂房完全破坏，厂房西侧距离中心约 80m 炼钢主控楼窗户完全破坏，主控楼西侧距离中心约 172m 炼钢厂房轻质钢结构墙面完全破坏；东侧距离中心约 50m 位置处消防水泵房玻璃、窗户完全破坏，距离中心约 158m 位置处料库轻质钢结构墙面完全脱落，顶棚部分塌落。根据无人机空中勘察，距离爆炸中心更远处的厂界内外其他建筑物均有门窗玻璃破碎、彩钢条脱落和墙面破坏情况（见图 10）。

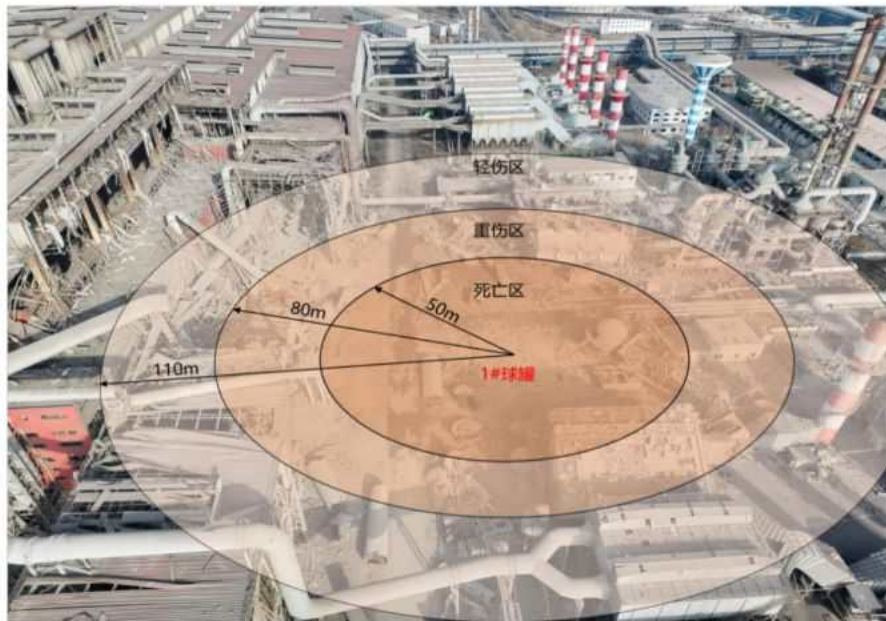
图 11 1 号球罐爆炸冲击波造成的人员伤亡半径

经计算，爆炸飞出的 1 号球罐上部残片质量约 150 吨，速度为 172m/s，动能为 2.22GJ，等效 0.53 吨 TNT 当量。该当量与冲击波超压破坏的 TNT 当量叠加，本次事故的总 TNT 爆炸当量为 3.46 吨，死亡半径为 50 米，重伤半径为 50~80 米，轻伤半径为 80~110 米<sup>[15]</sup>（见图 11）。

[15] 《包头市板材厂“1·18”事故爆炸能量评估报告》结合罐体飞散和超压毁伤准则、数值模拟计算结果及北京理工大学爆炸科学与安全防护全国重点实验室研发的“ExVisual 大规模高精度爆炸数值仿真软件”对爆炸过程的三维模拟结果，得出板材厂 1 号球罐爆炸冲击波造成的死亡半径为 50m、重伤半径为 80m、轻伤半径为 110m，这与爆炸发生前相关监控视频记录、人员询问笔录等记载的人员（尤其是遇难人员）所处位置，以及公安部门提供的尸体组织分布图基本吻合。

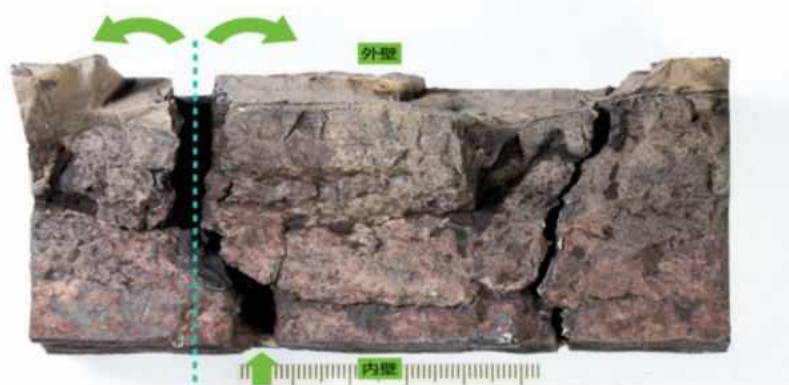
图 12 泄漏位置（横向裂纹）宏观形貌

在碱性水介质、较高的饱和水温度和罐体内压、局部应力集中与焊接残余应力的综合作用下，罐体下环焊缝多处形成垂直于焊接方向的横向裂纹。裂纹扩展过程中氧化物不断阻碍疲劳裂纹闭合，加速裂纹扩展。在温度、压力波动、高温腐蚀氧化、焊缝微区成分和组织不均匀等因素的协同交互作用下，其中北侧罐体下环焊缝横向裂纹首先裂穿，形成肉眼可见的饱和水泄漏点（泄漏通道见图 12、图 13）。

[17] 钢研纳克检测技术股份有限公司出具的《失效分析报告-压力球罐开裂原因分析》结论为：裂纹内填充有较厚的金属氧化物，X 射线衍射相分析确定氧化物构成为  $\text{Fe}_3\text{O}_4$  和  $\text{Fe}_2\text{O}_3$ ，表明焊缝与内部高温高压水发生了腐蚀氧化反应。

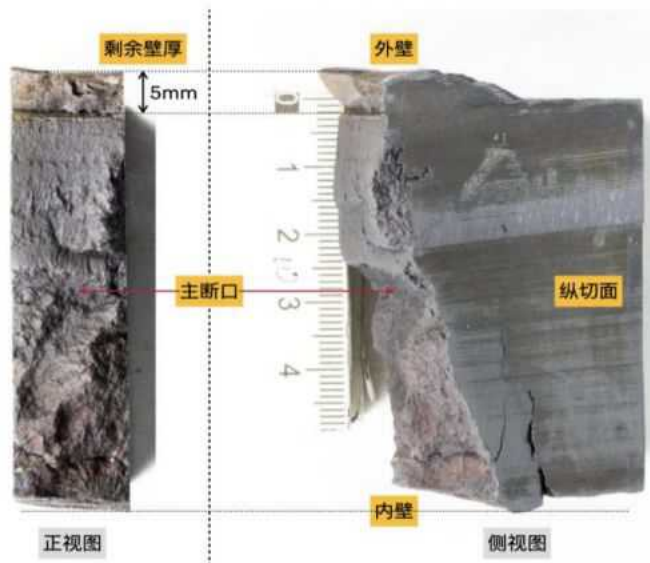
图 14 泄漏点周边测得剩余壁厚图

随着裂纹的不断扩展，剩余壁厚逐渐减小，罐体承载能力显著下降(见图 14)。泄漏发生后，当罐内压力 DCS 数据显示 2.39MPa 时，下环焊缝发生一次性完全断开（见图 15），球罐迅速解体，引发罐内大量饱和水瞬间闪蒸、发生物理爆炸，球罐上半部分抛至 1.8 公里外（见图 16）。

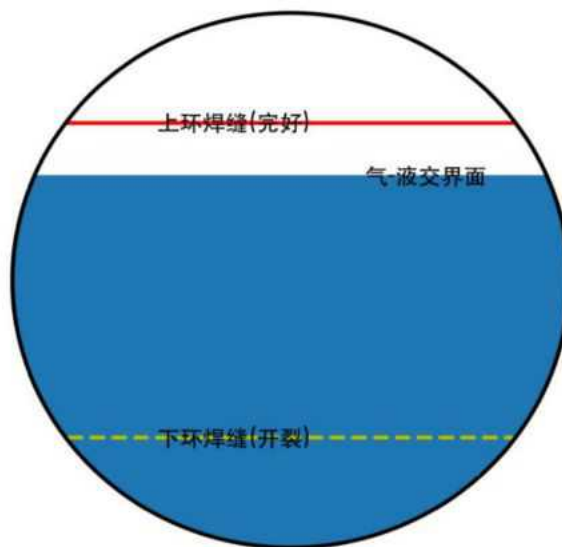
图 15 球罐开裂位置示意图

1 号球罐在运行时长期受到介质腐蚀、局部应力与交变载荷的耦合作用，球罐内壁发生不可逆的“碱应力腐蚀开裂+腐蚀疲劳”复合损伤，损伤持续累积直至穿透壁厚，在下环焊缝北侧出现饱和水泄漏。其后未采取有效现场处置措施，约 1.5 小时后压力超过了含缺陷容器的极限承载能力，泄漏处附近焊缝沿环向发生整圈快速撕裂，球罐迅速解体，引发罐内大量饱和水瞬间闪蒸、爆炸，造成重大人员伤亡。
